Uppdragsnummer 70236
2026-035

Utlåtande över

ÖVERLÅTELSEBESIKTNING

ALMUNGE 12:1
Almunge-Gränby 226, 741 97 Almunge

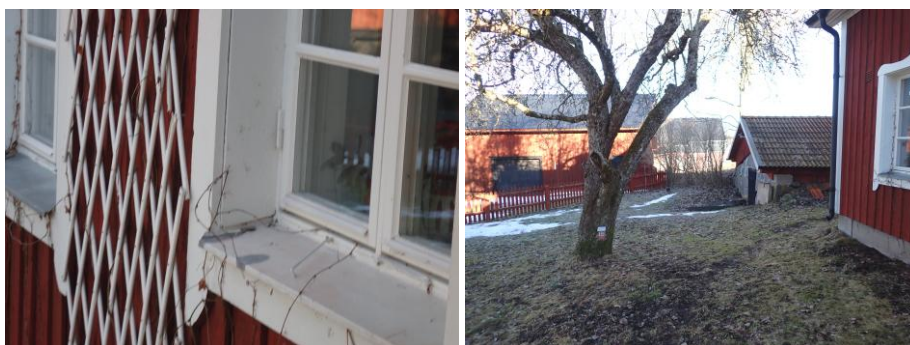
Större närliggande träd och klängerväxter. Se riskanalys.

Närliggande planteringar kan komma att påverka grundkonstruktioner, fasader vind och tak negativt då rötter underminerar grundkonstruktioner (med risk för sättningsskador) och grenar fuktbelastar fasader.

Takkonstruktioner kan även påverkas negativt (nedskräpning av tak, flyttande av takpannor och liknande) samt att planteringar kan täppa till luftspalter vid takfot.

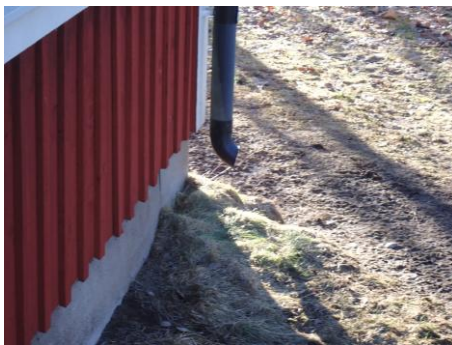
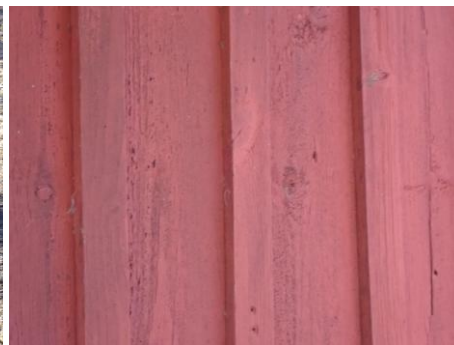
Dagvatten från stuprör leds inte bort från husgrunden.
Fasaden är urblekt och missfärgad.

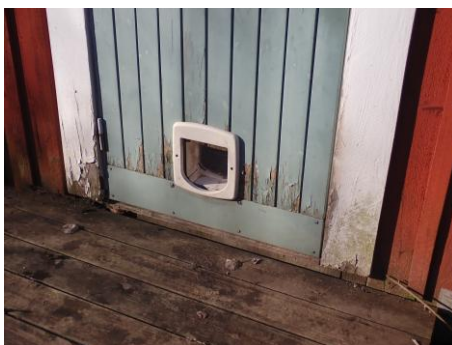
Groventrédörren är färgflagnande.

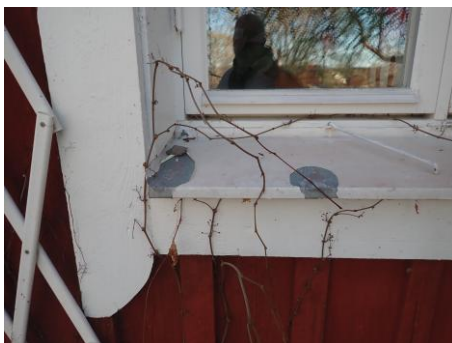
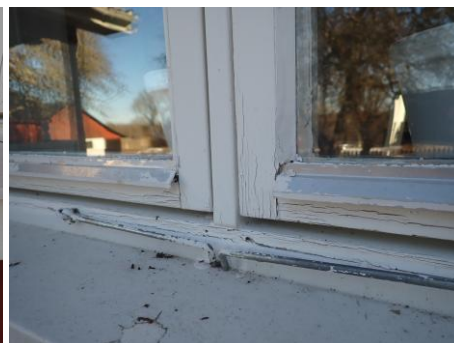
Plåtdetaljer är färgflagnande.
Mindre färgskador förekommer på fönsterbågar.

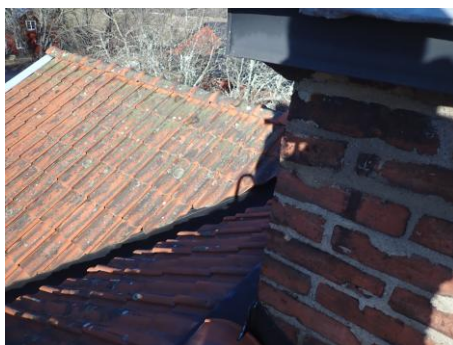
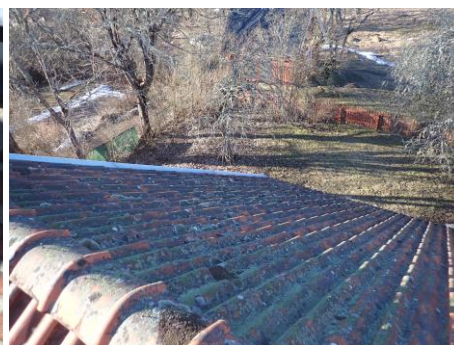
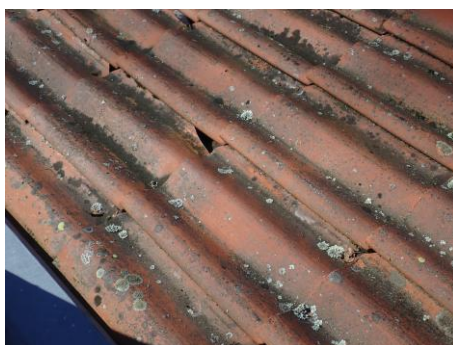
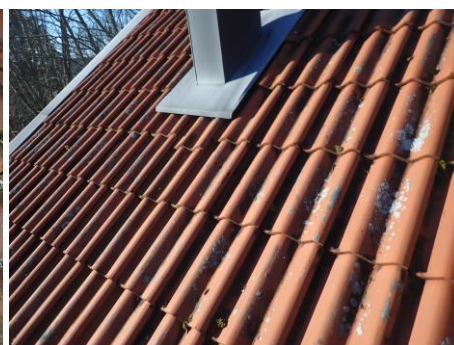
En del lav och mosspåväxt förekommer på takpannorna.

Tegeltak med underliggande takboard är en känd riskkonstruktion.

Några takpannor ansluter bristfälligt mot varandra.

Huset har undertak av takboard. Det är känt att takboard är relativt fuktkänslig och att det ofta uppträder missfärgningar/fuktfläckar på grund av att snö/regn kan leta sig in under plåtbeslag och takpannor vid hårda vindlaster eller trasiga takpannor och brister vid takplåtar. Om så är fallet kan detta orsaka fukt, mögel och/eller rötelaterade skador i underliggande konstruktioner. Viktigt att noterade brister på taket som dåliga plåtar, trasiga takpannor och liknande åtgärdas då underlagstaket inte har något vidare fuktmotstånd. Det rekommenderas att kontinuerlig och löpande kontroll sker av tak och vindsutrymmena för att säkerställa att förhållandena inte förändras/förvärras.

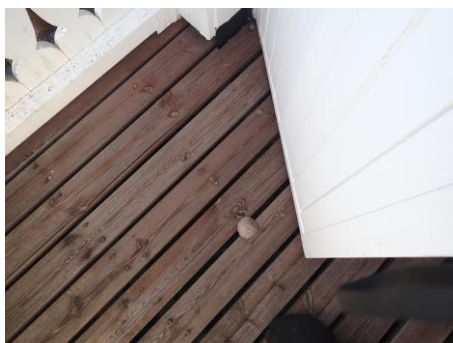
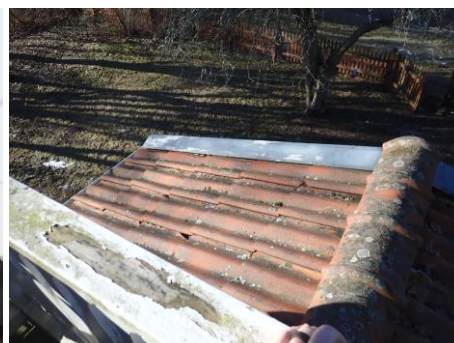
Tätskikt på balkongbjälklaget är inte åtkomligt för besiktning då det blockerades av trallvirke/utgård. Kompletterande besiktning erfordras om bjälklaget friläggs.

Balkongräcket är färgflagnande.

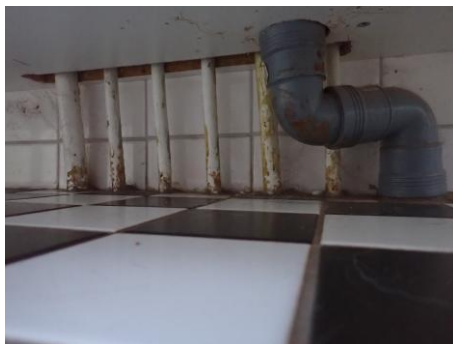
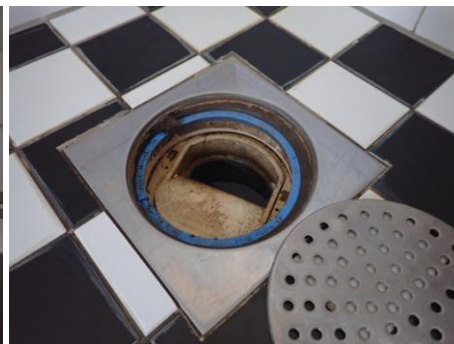
Rör genomföringar (avlopp och tappvatten) i golv samt för nära vägg vilket inte uppfyller gällande branschregler vid tidpunkten för utförandet.
Golvbrunnen ligger för nära vägg vilket inte uppfyller gällande branschregler vid tidpunkten för utförandet.
Med anledning av ovanstående noterade brister, svaga punkter se riskanalys.

Väggnära golvbrunn är en risk ur fuktsynpunkt då det kan försvåra tätningen runt golvbrunnen. Om brister i tätningen skulle uppstå/förekomma kan skador förekomma/uppstå i anslutning till de noterade bristerna.

Rör genomföringar i våtzon 1 innebär en ökad risk då det är svårt att täta fullgott runt tappvatten och värmerör.

Ovanstående kan leda till att fukt, mögel och/eller rötrelaterade skador kan förekomma/uppstå i anslutning till noterade brister/svaga punkter.

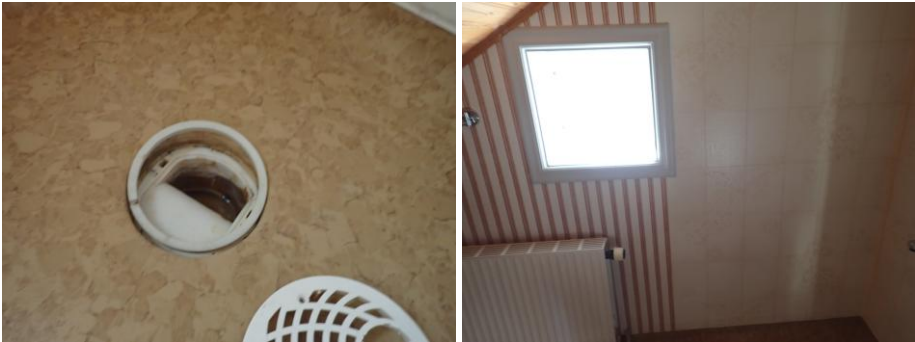
Allrum:	-----
Förråd:	-----
Sovrum 1:	-----
Wc/Dusch:	<p>Äldre tät och ytskikt. Lös klämring i golvbrunnen. Fönster i våtzon 1. Rör genomföringar i våtzon 1. Med anledning av ovanstående noterade brister/svaga punkter är våtrummet i stort behov av renovering. Beakta att under/bakomliggande fukt, mögel och/eller rötskador kan förekomma i anslutning till våtrummet.</p>

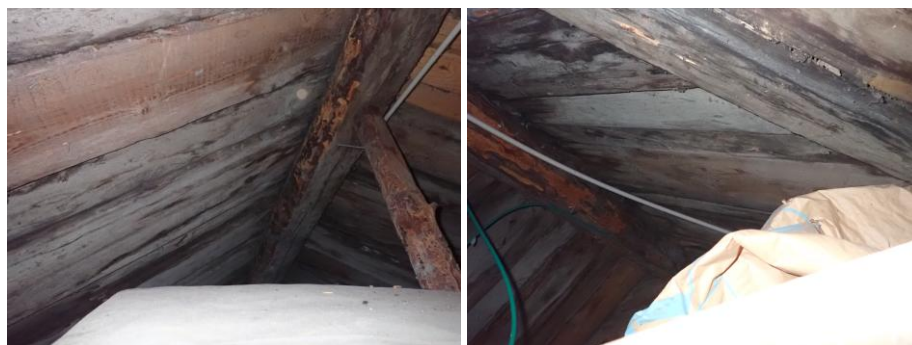
En del missfärgningar (mikrobiell påväxt) förekommer på takpanelen.

Uttorkade fuktrosor förekommer på takpanelen.

Vinden är tilläggsisolerad vid okänt tillfälle.

Konstruktionen består delvis av ett parallelltak vilket är en känd riskkonstruktion.

Att tilläggsisolera en äldre vind kan innebära risker då man riskerar att flytta daggpunkten vilket

kan orsaka kondens mellan isolermaterialet alternativt kyls vinden ner så pass att kondens kan uppstå på takbjälklaget. Isoleringen kan även täppa till luftspalter vilket gör att vinden inte kan ventilera bort fukt i utrymmet. Då vinden är tilläggsisolerad finns risk för att ovanstående kan/har inträffa vilket då kan leda till fukt, mögel och eller rötelaterade skador på vindskonstruktioner.

Parallelltak betraktas som en riskkonstruktion. Konstruktionen innebär att utrymmet mellan innertak och yttertak är begränsat, vilket ställer höga krav på fungerande ventilation och tät ångspärr. Om ventilationen i takkonstruktionen är bristfällig, eller om ångspärren har skador eller genomföringar som inte är täta, finns risk att varm och fuktig inomhusluft tränger upp i konstruktionen. När den varma luften kyls av kan kondens uppstå. Kondens kan med tiden leda till förhöjda fuktnivåer, vilket ökar risken för mikrobiell tillväxt (mögel) och/eller rötskador. Skador kan uppstå i delar av konstruktionen som inte är synliga eller möjliga att besiktiga utan ingrepp.
