2025-03-26

## ÖVERLÅTELSEBESIKTNING

TIERP ÅRBÖLE 1:9

Årböle 134, 819 66 Lövstabruk

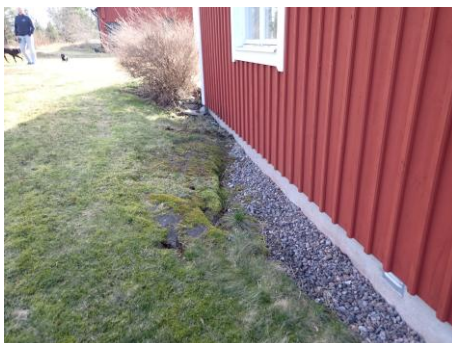
**Mark:**

Berget faller delvis in mot husgrunden. Se även riskanalys punkt 3:1. Mindre närliggande planteringar förekommer.

- 3:1** Med anledning av att marken/berget sluttar mot grund ställer detta högre krav på dränering och tätskikt vilket ökar risken för att dagvatten kan tränga in under/i husgrunden och orsaka ökad fuktbelastning på material som förvaras i utrymmet samt även på bjälklaget vilket kan leda till fukt, mögel och eller rötelaterade skador.

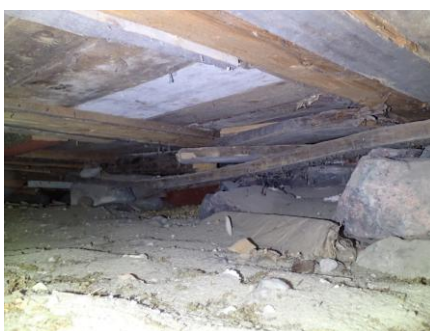
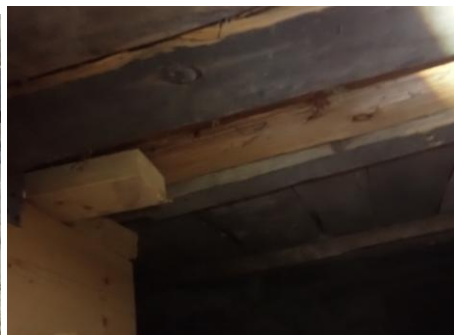
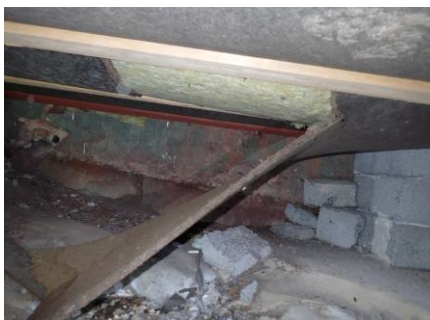
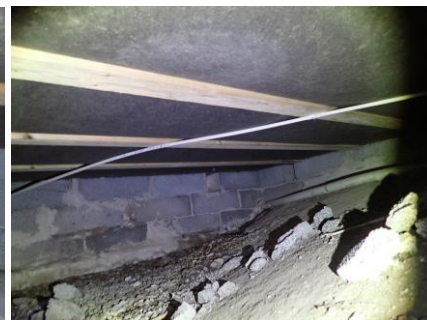
**Grundmur/Hussockel/  
Kryp/torpargrund:**

Torpargrund på stenfot är en känd riskkonstruktion. Eventuell äldre dränering runt husgrunden. Dagvatten från stuprör leds inte bort från husgrunden. Utkastare saknas på ett stuprör. En del byggspill förekommer på mark. Markplast saknas i äldre del (användes inte vid tidpunkten för uppförandet av huset). En trossbotten skiva i tillbyggnad har släppt. Markplast saknas i tillbyggd del. Med anledning av ovanstående noterade brister, svaga punkter se även riskanalys punkt 3:2. Några bärlinor har rasat. Diverse missfärgningar (mikrobiell påväxt) förekommer på trossbotten. Med anledning av ovanstående noterade brister se även fortsatt teknisk utredning punkt 4:1. En del sprickor förekommer på sockelputs.

- 3:2** Torpargrunder betraktas idag som kända riskkonstruktioner och är en känslig konstruktion ur fuktsynpunkt sett bland annat beroende på årstidsvariationer i temperatur och fuktbelastning från mark. Under de perioder då lufttemperaturen utomhus är högre än i grundutrymmet, kommer varm fuktig luft in i ett kallare utrymme och höjer den relativa luftfuktigheten i utrymmet. Torpargrunden är även mer utsatt vid syllar då syllpapp oftast saknas samt att dagvatten kan leta sig in på syllen via grundmuren. Risk för skador föreligger och skador kan uppstå såsom fukt, mögel och rötelaterade skador som möjlig följd. Torpargrunder är även mer utsatta för sättningar då stenfoten inte ligger förankrad på frostfritt djup.

- 4:1** Orsaken till samt omfattningen av befintliga skador/avvikelser i kryp/torpargrunden ska utredas samt vid behov åtgärdas.

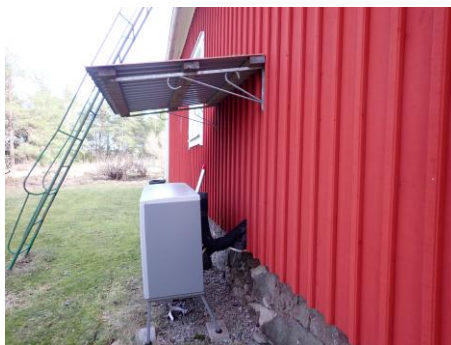
**Fasad:**

Spillvatten från värmepumpen leds inte bort från husgrunden.

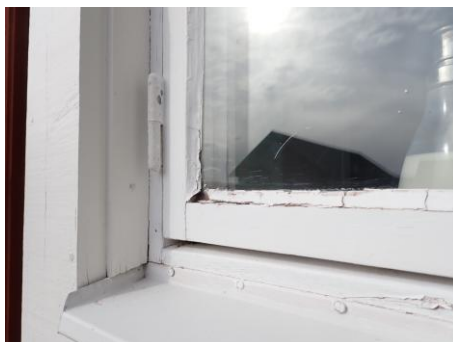
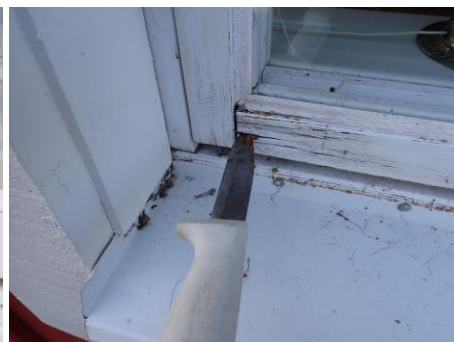
**Fönster:**

Fönster är färg och kittskadade.  
Eftersatt underhåll förekommer.  
Lokalt rötskadade fönster.

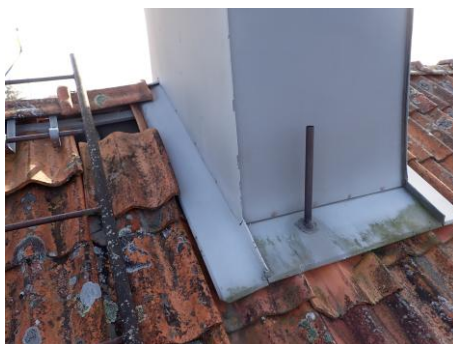
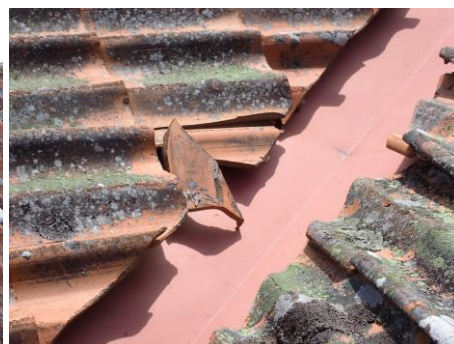
**Yttertak:**

Flera takpannor med mindre frostsador.  
En del lav och mosspåväxt förekommer.  
Underliggande tätskikt saknas på stora partier.  
Flera takpannor ligger ojämnt.  
Takpannorna har bristfälligt överlapp över varandra.  
Två takpannor har hasat ned.  
En del spräckta takpannor.  
Med anledning av ovanstående noterade brister/svaga punkter är yttertaket i stort behov av omläggning. Beakta att underliggande fukt, mögel och/eller rötskador kan förekomma i anslutning till takkonstruktioner.  
Taket är av säkerhetsskäl endast besiktigad begränsat från markstege vid takfot samt i anslutning till takstegen.

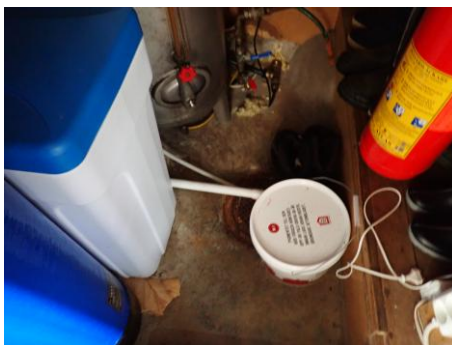
Förråd under trapp:

Tätskikt saknas på golv.  
Äldre rostskadad gjutjärnsgolvbrunn.  
Med anledning av ovanstående noterade brister, svaga punkter se även riskanalys punkt 3:3.

- 3:3** Inkommande vatten med tillhörande hydrofor är placerat i ett utrymme utan tätskikt/fuktskydd och kan vid läckage orsaka fukt, mögel och/eller rötelaterade skador.

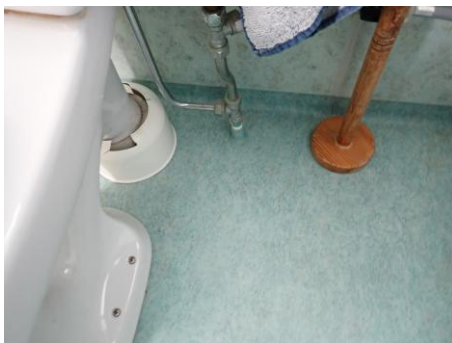
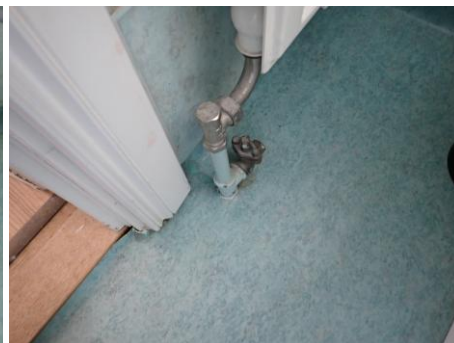
Wc/Dusch/Tvättstuga:

Äldre tät och ytskikt.  
Rör genomföringar i våtzon 1, golv.  
Med anledning av ovanstående noterade brister, svaga punkter se även riskanalys punkt 3:4.  
Tätskikt bakom kakel är inte åtkomligt för besiktning.

- 3:4** Äldre tät/ytskikt har nedsatt funktion vilket innebär att ytskiktet/tätskiktet inte längre kan garanteras vara vattentätt och risk finns för att vatten tränger igenom ytskiktet/tätskiktet.

Då det är svårt att få ett tillräckligt fuktskydd mot fönster och dörrkarmar i våtrum ökar risken för skador i anslutning till fönster och dörrar som är placerade i våtzone 1.

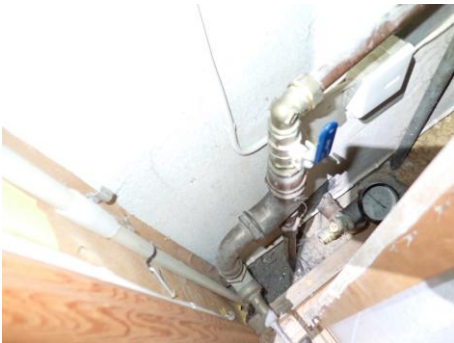
| Pannrum: | <p>Tätskikt saknas på golv.<br/>Golvbrunn saknas.<br/>Med anledning av ovanstående noterade brister, svaga punkter se även riskanalys punkt 3:3.</p> |

Värmepanna är placerat i ett utrymme utan tätskikt/fuktskydd och golvbrunn och kan vid läckage orsaka fukt, mögel och/eller rötelaterade skador.

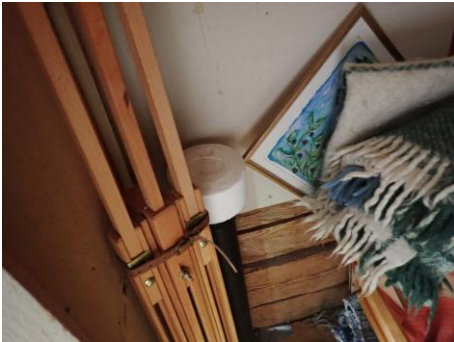
| Förrådsvind (kall) | <p>Avloppsventilationen avslutas på vind med tillhörande backventil.</p> |

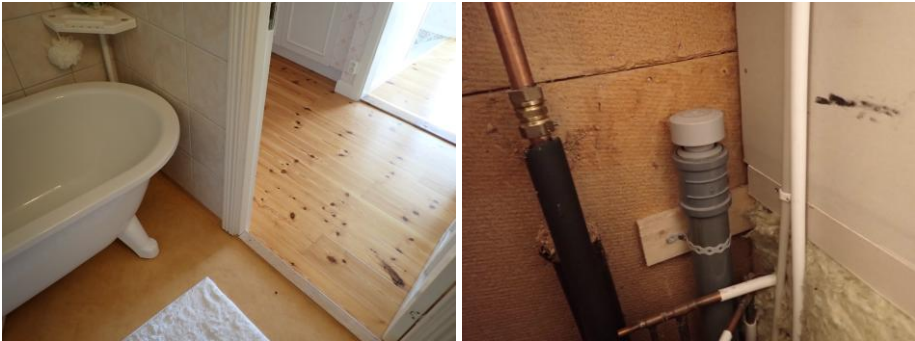
| Wc/Bad: | <p>Äldre tät och ytskikt.<br/>Dörr i våtzon 1.<br/>Installationsnisch bakom wc saknar tätskikt och skvallerrör (ej krav vid tidpunkten för utförandet).<br/>Med anledning av ovanstående noterade brister, svaga punkter se även riskanalys punkt 3:4.<br/>Tätskikt bakom kakel är inte åtkomligt för besiktning.<br/>Avloppsventilation med tillhörande backventil avslutas i installationsnischen.</p> |

Avsaknad av tät botten och skvallerrör innebär en risk vid eventuellt läckage på inbyggda installationer då upptäckten av läckaget försenas vilket leder till att större fuktelaterade skador uppstår än nödvändigt.

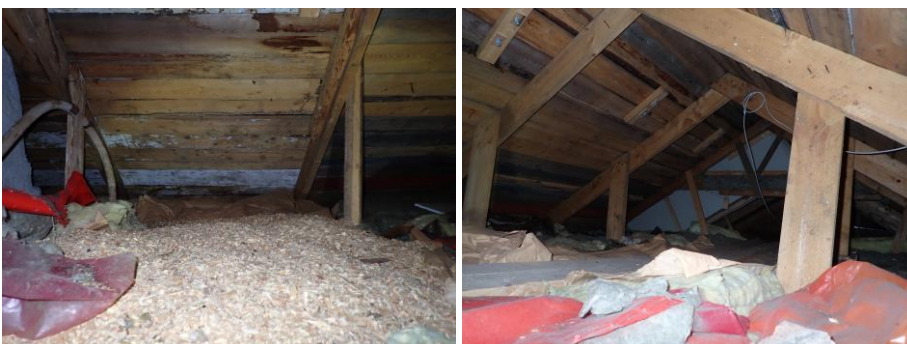
## Vind

En del missfärgningar (mikrobiell påväxt) och fuktgenomslag förekommer på takpanelen.  
Ventilation från takfoten upplevs som bristfällig.  
Med anledning av ovanstående noterade brister, svaga punkter se även avsnitt tak samt riskanalys punkt 3:5.  
Godkänd landgång saknades och vinden är endast besiktigad mycket begränsat via vindsluckan (cirka 2 meter runt om), kompletterande besiktning erfordras om landgång anordnas.

- 3:5** Då missfärgningar (mikrobiell påväxt) förekommer på takpanelen finns risk för att missfärgningarna kan komma att öka. Vinden bör ses över kontinuerligt så att man kan hålla uppsikt över eventuella framtida förändringar.
