Fastighetsuppgifter

Villsberga 1:12

Biskopskulla Villsberga 10

Uppdragsnummer	C13931
Besiktningsdatum	2024-06-13
Besiktningföretag	OBM Fuktteknik AB
Besiktningförrättare	Benny Solin
Närvarande	Säljare
Giltig till och med	2025-06-13

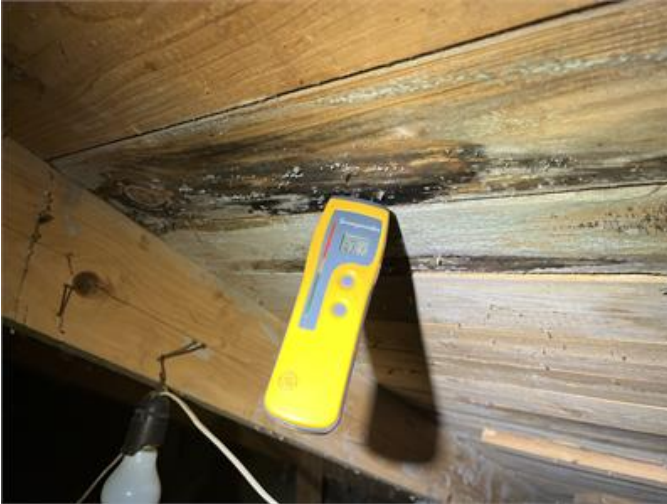
Mikrobiell påväxt förekommer på yttertaketets insida i begränsad omfattning. Det kan ej bedömas om detta är ett pågående problem eller av äldre ursprung. Yttertaketets insida bör därför kontrolleras regelbundet, se även info på protokollets näst sista sida, pos. 3.

Förhöjda fuktvärden uppmättes lokalt på vinden.

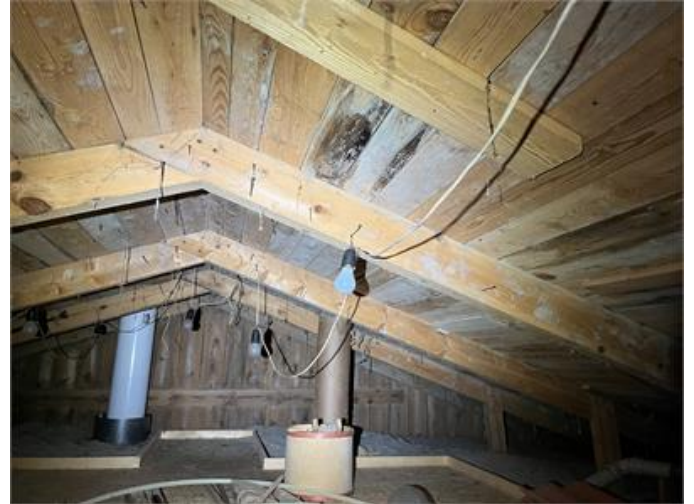
Bilden visar delar av vinden.
