2025-04-22

## ÖVERLÅTELSEBESIKTNING

HÖJA 1:11

Björkvägen 4, 749 61 Örsundsbro

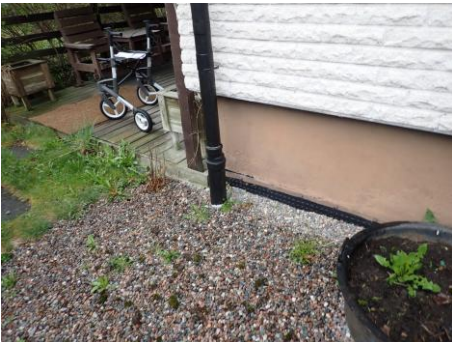
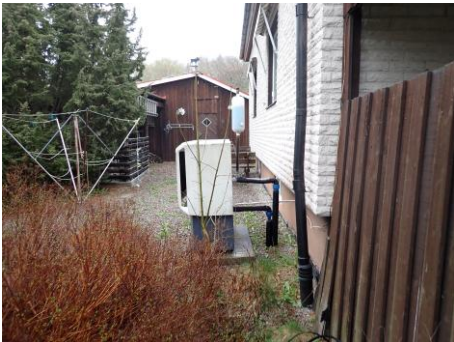
| Fasad: | <p>Lövsilar saknas på stuprör i marknivå.<br/>Spillvatten från luft/vattenvärmepumpen leds inte bort från husgrunden.</p> <div></div> |

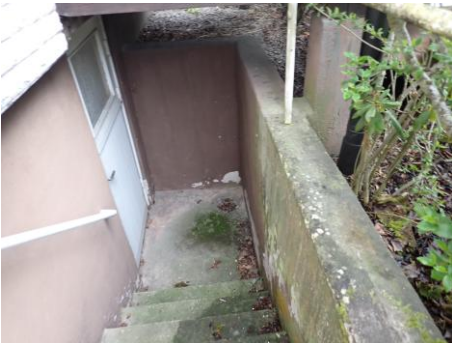
| Dörrar: | <p>Källardörren sitter i utsatt läge och är fuktpåverkad i nedre del.</p> <div></div> |

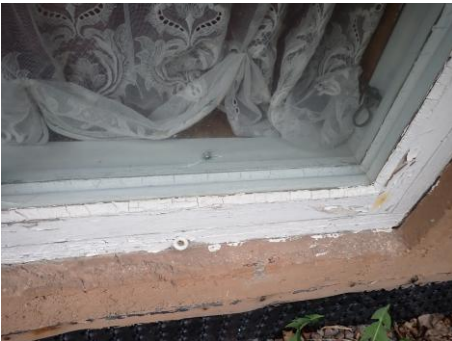
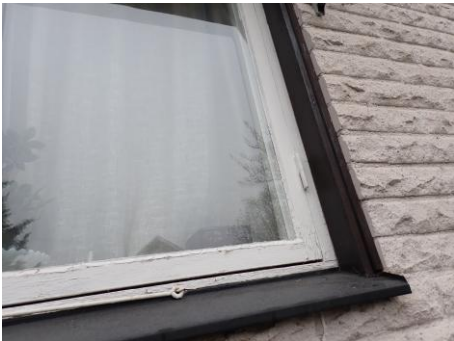
| Fönster: | <p>Spricka i fönster i sovrum 3, kök och tvättstuga.<br/>Stenskott i fönster gästrum.<br/>Fönster är färg och kittskadade.</p> <div></div> |

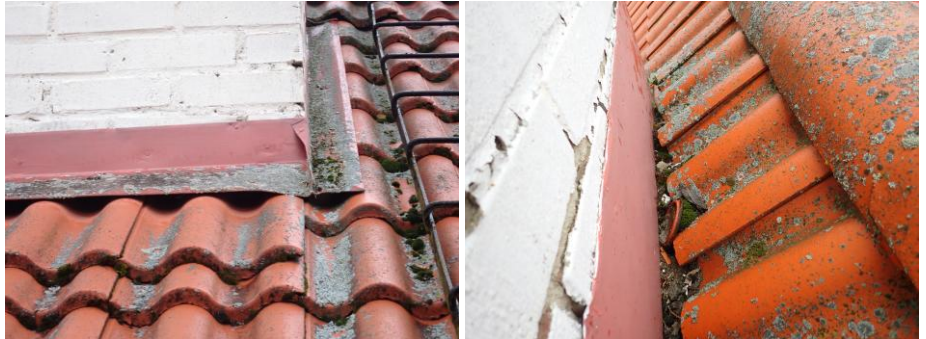
**Yttertak:**

Äldre plåtdetaljer med dåligt överlapp över takpannorna. Se även riskanalys punkt 3:2.

Mindre mosspåväxt förekommer på takpannorna.

Takpannorna är inte spikade enligt gällande norm.

- 3:2** Dåligt tätade/äldre takgenomföringar kan leda till att dagvatten tränger in på vinden vilket i sin tur kan leda till fukt, mögel och/eller rötelaterade skador på underliggande konstruktioner.

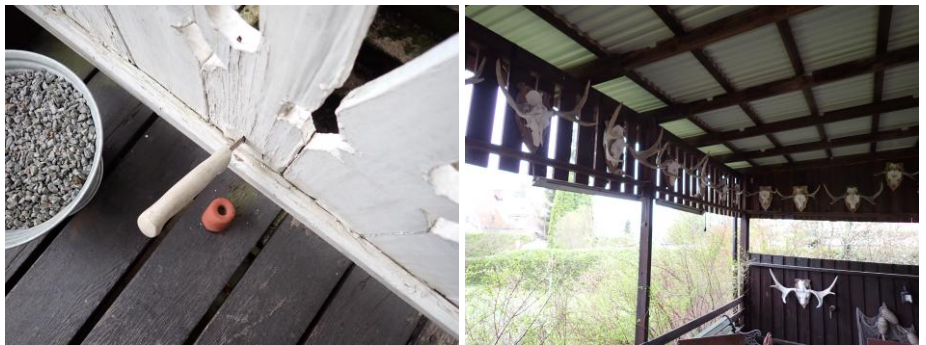
**Övrigt:**

Räcke på farstukvisten är färgflagnande och rötskadat.

Altanstrukturen är underdimensionerad.

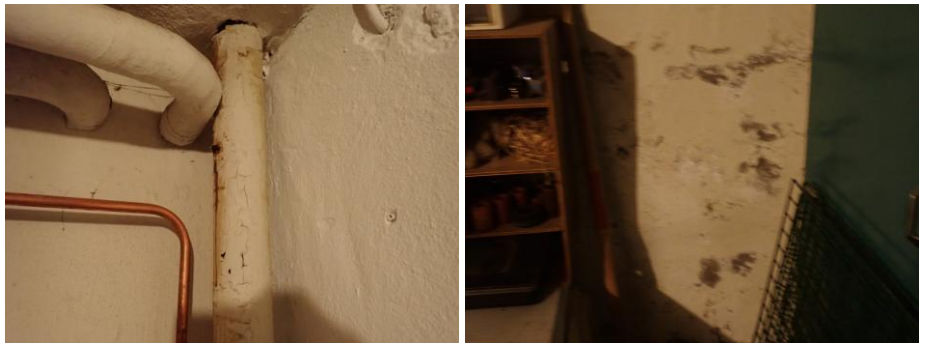
Inklädda golv och väggar förekommer i källarplanet.  
En del färg och putssläpp förekommer på golv och väggar i källarplanet.  
Med anledning av ovanstående noterade brister, svaga punkter se även riskanalys punkt 3:1.  
Självdraagsventilation fungerar erfarenhetsmässigt dåligt och tilluftsdon saknas.  
Äldre el och VVS installationer förekommer i huset. Kontakt med fackman rekommenderas för översyn och eventuellt utbyte.  
Små skador som förekommer på ytskikt och inredning orsakade av åldersskäl eller normalt slitage noteras inte särskilt här.

- 3:1** Risk föreligger för att inklädda delar och/eller trädetaljer samt övrigt organiskt material som ansluter mot golv och väggar (trösklar, limmer, textil, papperstapeter och dylikt) i källaren kan ha fukt, mögel och rötelaterade skador med anledning av normalt förekommande fuktvandring genom grundmurar och golv samt om brister förekommer i dagvattenledningar, dränering och tätskikt. Eventuellt inbyggt/nyttjande av tryckimpregnerat virke i konstruktionen kan leda till kraftig avvikande lukt.

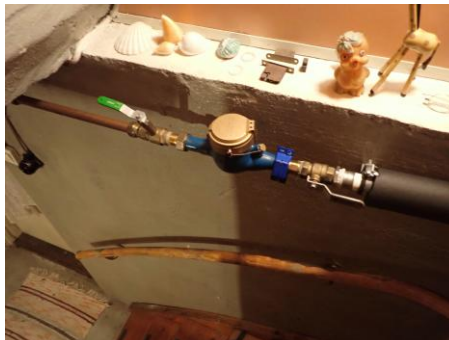
Trapp:

Inkommande vatten sitter i utrymme utan underliggande tätskikt och golvbrunn. Se även riskanalys punkt 3:3.

- 3:3** Inkommande vatten är placerat i ett utrymme utan tätskikt/fuktskydd och golvbrunn och kan vid läckage och/eller kraftig kondens orsaka fukt, mögel och/eller rötelaterade skador.

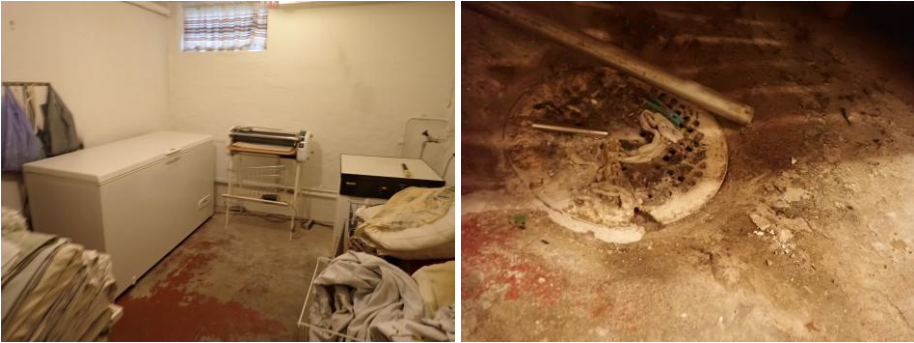
| Tvättstuga: | <p>Tätskikt saknas på golv (ej krav i betongvalv).<br/>Äldre rostskadad gjutjärnsgolvbrunn. Se även riskanalys punkt 3:4.</p> |

- 3:4** Äldre golvbrunnar i gjutjärn är en risk om rostangreppen blir så pass kraftiga att det går håll på godset eller påverkar anslutningen av tätskiktet mot golvbrunnen. Ovanstående kan leda till att fukt, mögel och/eller rötelaterade skador kan förekomma/uppstå i anslutning till noterade brister/svaga punkter.

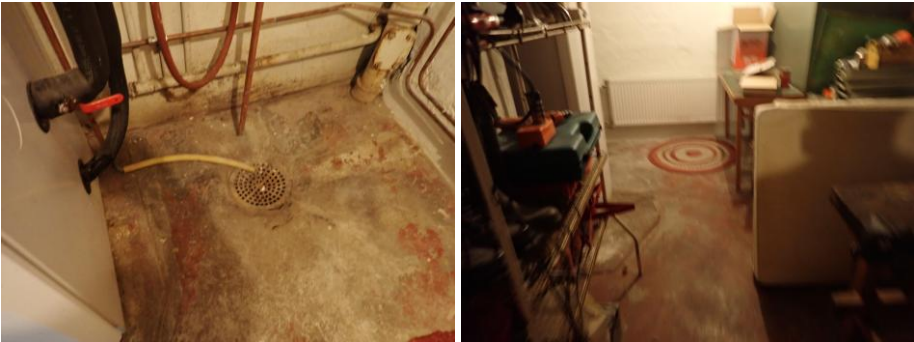
| Pannrum/Verkstad: | <p>Tätskikt saknas på golv (ej krav i betongvalv).<br/>Äldre rostskadad gjutjärnsgolvbrunn. Se även riskanalys punkt 3:4.</p> |

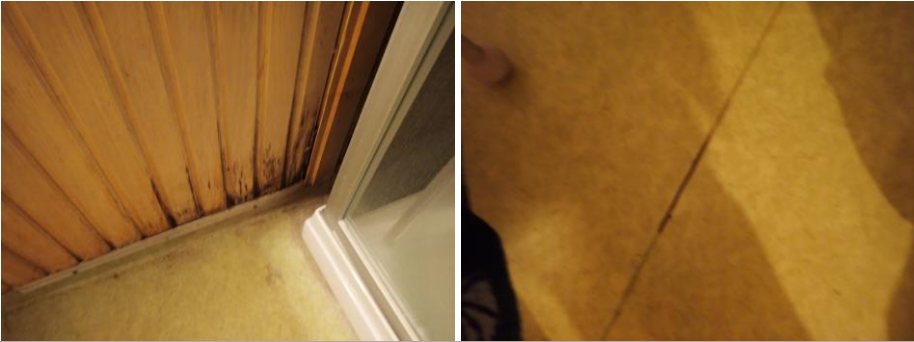
| Wc/Dusch/Bastu: | <p>Äldre tät och ytskikt.<br/>Klämringen i golvbrunnen sitter löst.<br/>Fog i golvmattan är på väg isär.<br/>Duschkabin finns i utrymmet.<br/>Med anledning av ovanstående noterade brister/svaga punkter är våtrummet i stort behov av renovering. Beakta att under/bakomliggande fukt, mögel och/eller rötskador kan förekomma i anslutning till våtrummet. Om duschkabinen tas bort måste utrymmet renoveras innan nyttjande.</p> |

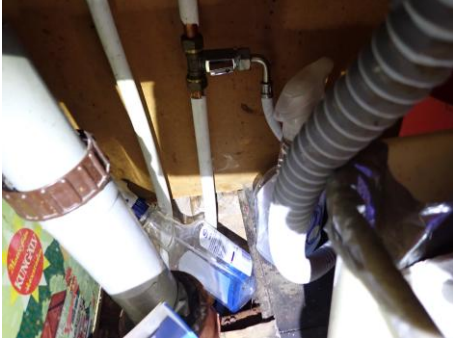
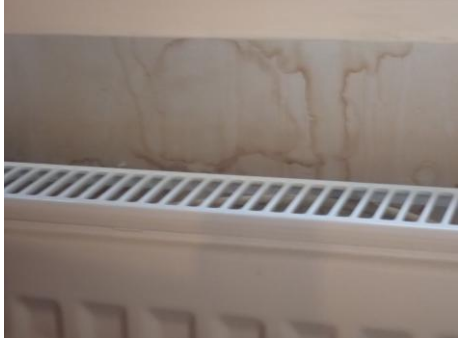
| Kök/Matplats: | <p>Tippskydd saknas till spisen.<br/>Tät botten saknas i diskbänksskåpet.<br/>Uttorkade fuktrosor på vägg under fönster.</p> |

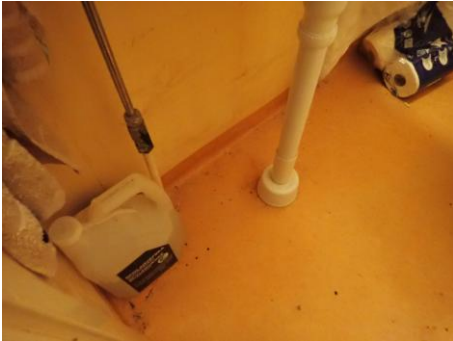
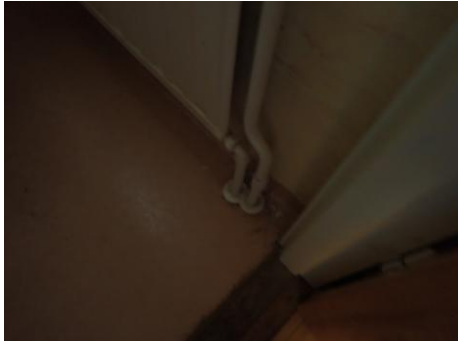
| Wc: | <p>Trycksatta rör i golv.<br/>Äldre tät och ytskikt.</p> |

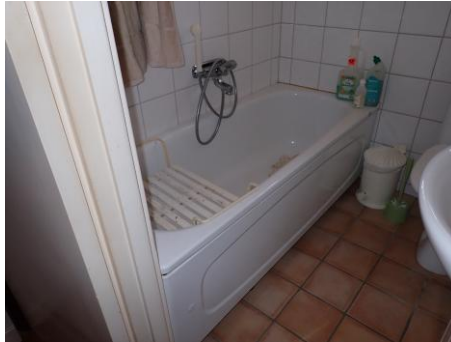
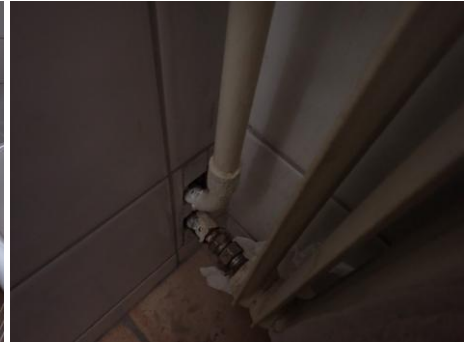
**Wc/Bad:**

Dörr och fönster i våtzon 1.  
Otäta rör genomföringar i vägg bakom wc.  
Med anledning av ovanstående noterade brister, svaga punkter se även riskanalys punkt 3:5  
Tätskikt bakom kakel och under klinker är inte besiktningsbart.

- 3:5** Då det är svårt att få ett tillräckligt fuktskydd mot fönster och dörrkarmar i våtrum ökar risken för skador i anslutning till fönster och dörrar som är placerade i våtzon 1.

- Otäta håltagningar i våtrum samt särskilt i våtzon 1 är en risk vid fuktbelastning av aktuellt område.
- Ovanstående kan leda till att fukt, mögel och/eller rötelaterade skador kan förekomma/uppstå i anslutning till noterade brister/svaga punkter.

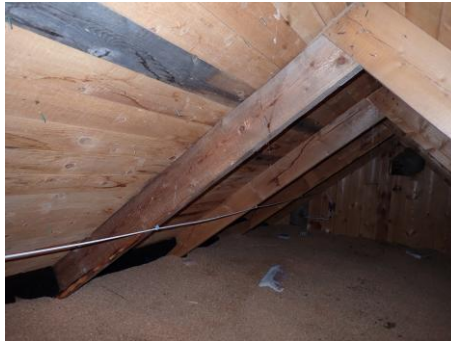
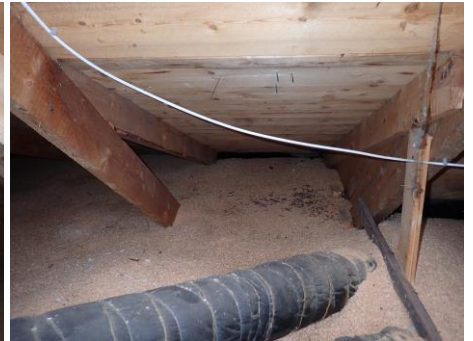
**Vind**

Del av vind består av ett parallelltak vilket är en känd riskkonstruktion. Se även riskanalys punkt 3:6.  
Mindre missfärgningar förekommer på takpanelen.

- 3:6** Parallelltak är en riskkonstruktion, om ventilationen mellan innertaket och yttertaket är felaktig och/eller bristfällig samt om ångspärrar är punkterade finns risk för att den varma luften som stiger upp ifrån inomhusmiljön inte kan ventileras bort, luften kondenserar då och kan ge upphov till fukt, mögel och/eller rötelaterade skador på ej besiktningsbara ytor.
