2025-04-11

# ÖVERLÅTELSEBESIKTNING

ALTUNA-FRÖSLUNDA 1:7

Altuna-Fröslunda 40, 749 71 Fjärdhundra

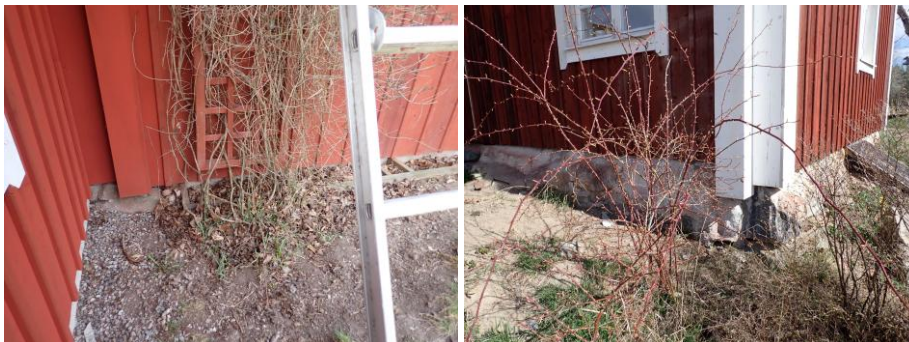
Mindre närliggande buskar.

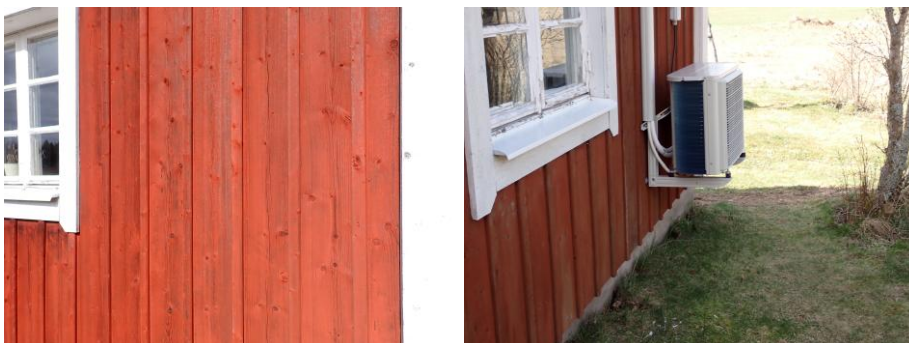
Fasaden är urblekt och missfärgad.  
Spillvatten från luft/luftvärmepumpen leds inte bort från husgrunden.

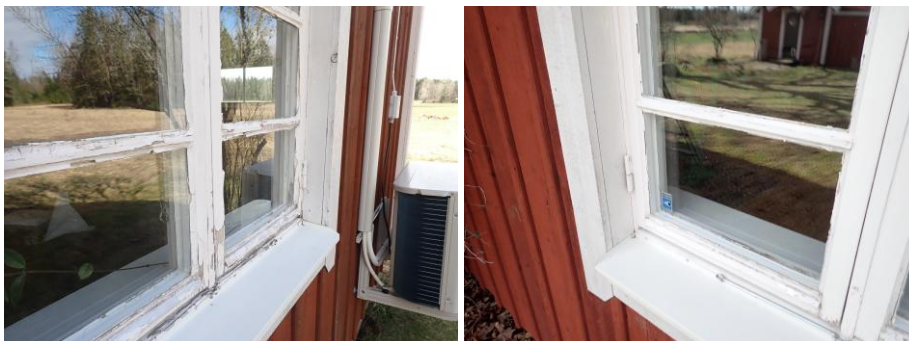
Fönster är bitvis färg och kittskadade.  
En del fönsterbleck tätar dåligt mot foder.

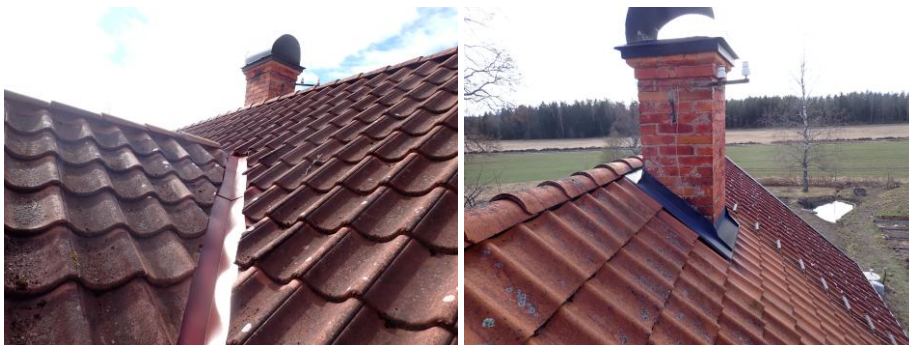
Tak med underliggande hyvelspont är en känd riskkonstruktion. Se även riskanalys punkt 3:2.

Taket är av säkerhetsskäl endast besiktigad begränsat från markstege vid takfot samt i anslutning till takstegen.

- 3:2** Huset har underlagstak med spån/pärttak. Det är känt att spån/pärttak är relativt fuktkänslig och att det ofta uppträder missfärgningar/fuktfläckar på grund av att snö/regn kan leta sig in under plåtbeslag och takpannor vid hårda vindlaster eller trasiga takpannor och brister vid takplåtar. Eftersom spån/pärttak har ett begränsat fuktmotstånd samt att spån/pärttak av åldersskäl sitter dåligt ökar risken för glipor och risk för att spån/pärttaket lossnar. Om så är fallet kan detta orsaka fukt, mögel och/eller rötrelaterade skador i underliggande konstruktioner. Viktigt att noterade brister på taket som dåliga plåtar, trasiga takpannor och liknande åtgärdas då underlagstaket inte har något vidare fuktmotstånd. Det rekommenderas att kontinuerlig och löpande kontroll sker av tak och vindsutrymmena för att säkerställa att förhållandena inte förändras/förvärras.

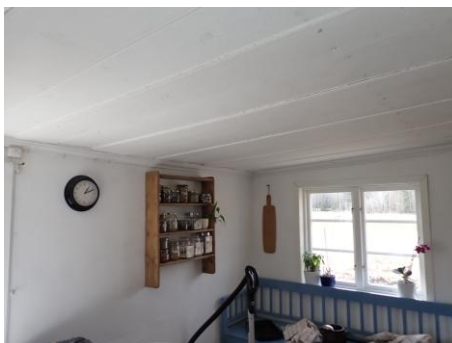
Golv, tak och väggar är allmänt sneda (normalt i äldre hus). Se även riskanalys punkt 3:1.

- 3:1** Torpargrunder betraktas idag som kända riskkonstruktioner och är en känslig konstruktion ur fuktsynpunkt sett bland annat beroende på årstidsvariationer i temperatur och fuktbelastning från mark. Under de perioder då lufttemperaturen utomhus är högre än i grundutrymmet, kommer varm fuktig luft in i ett kallare utrymme och höjer den relativa luftfuktigheten i utrymmet. Torpargrunden är även mer utsatt vid syllar då syllpapp oftast saknas samt att dagvatten kan leta sig in på syllen via grundmuren. Risk för skador föreligger och skador kan uppstå såsom fukt, mögel och rötrelaterade skador som möjlig följd. Torpargrunder är även mer utsatta för sättningar då stenfoten inte ligger förankrad på frostfritt djup.

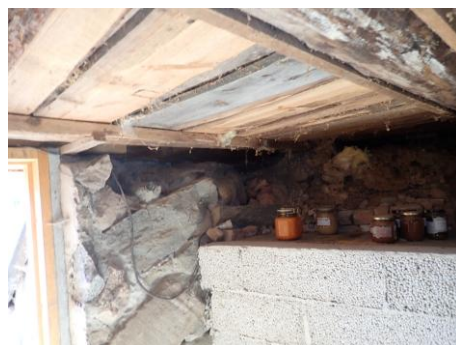
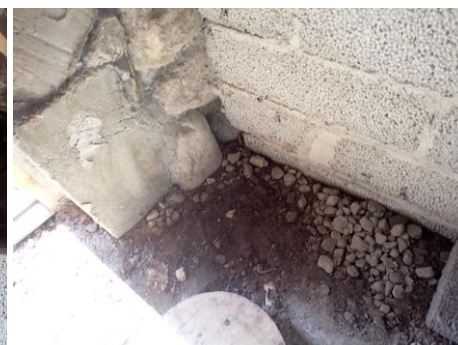
En del missfärgningar (mikrobiell påväxt) förekommer på takbjälkaget. Marken/golvet är uppfuktat. Se även riskanalys punkt 3:3.

- 3:3** Jordkällare är en känd riskkonstruktion med anledning av att tätskikt och dränering oftast saknas runt jordkällaren vilket ökar fuktbelastningen i utrymmet. Trädetaljer som ansluter mot golv och väggar i utrymmet är ofta utsatta för hög fuktbelastning med risk för fukt, mögel och/eller rötrelaterade skador med anledning av normalt förekommande fuktvandring genom grundmurar och golv/stampat jordgolv Eventuellt inbyggt/nyttjande av tryckimpregnerat virke i utrymmet/konstruktionen kan leda till kraftig avvikande lukt.

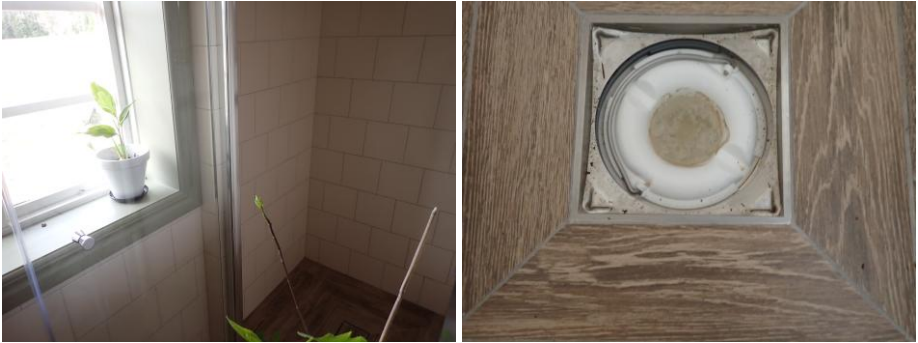
Wc/Dusch:	<p>Fönster i våtzone 1, skyddas av duschvägg. Anslutning av tätskikt till golvbrunnen är inte besiktningsbart. Tätskikt bakom kakel och under klinker är inte besiktningsbart.</p>
