2025-04-24

## ÖVERLÅTELSEBESIKTNING

DANMARKS-LUNDA 1:2

Danmarks-Lunda 25, 754 73 Uppsala

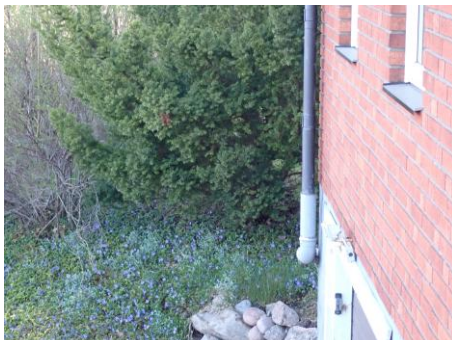
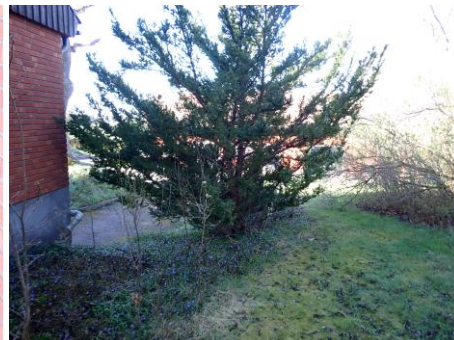
**Mark:**

Diverse närliggande planteringar förekommer intill husgrunden. Se även riskanalys punkt 3:1.

- 3:1** Närliggande planteringar kan komma att påverka grundkonstruktioner, fasader vind och tak negativt då rötter underminerar grundkonstruktioner (med risk för sättningsskador) och grenar fuktbelastar fasader. Takkonstruktioner kan även påverkas negativt (nedskräpning av tak, flyttande av takpannor och liknande) samt att planteringar kan täppa till luftspalter vid takfot.

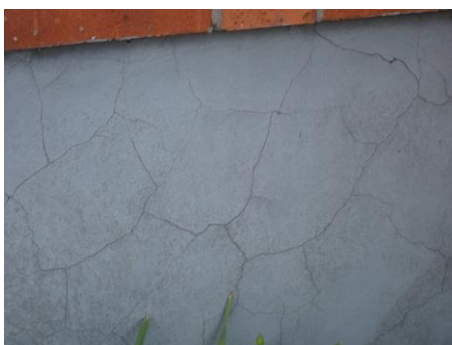
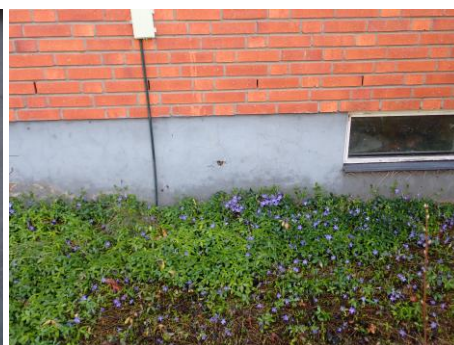
**Grundmur/Hussockel:**

Källare är en känd riskkonstruktion. Äldre dränering och tätskikt runt husgrunden. Med anledning av ovanstående noterade brister, svaga punkter se även riskanalys punkt 3:2. Diverse sprickor i sockelputsen.

- 3:2** Risk föreligger för att inklädda delar och/eller trädetaljer samt övrigt organiskt material som ansluter mot golv och väggar (trösklar, limmer, textil, papperstapeter och dylikt) i källaren kan ha fukt, mögel och rötrelaterade skador med anledning av normalt förekommande fuktvandring genom grundmurar och golv samt om brister förekommer i dagvattenledningar, dränering och tätskikt. Eventuellt inbyggt/nyttjande av tryckimpregnerat virke i konstruktionen kan leda till kraftig avvikande lukt.

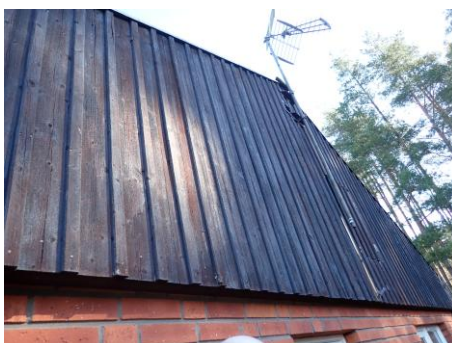
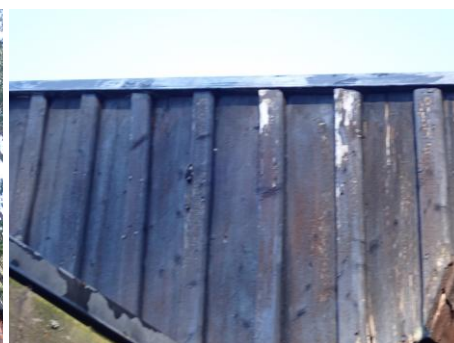
**Fasad:**

Träfasaden är urblekt och bitvis missfärgad.

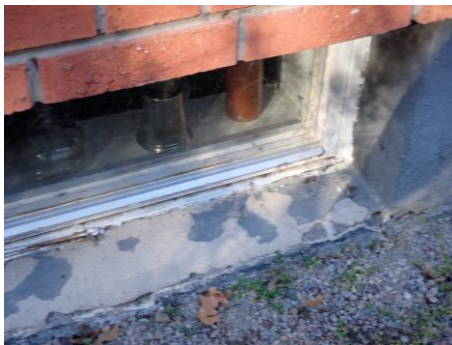
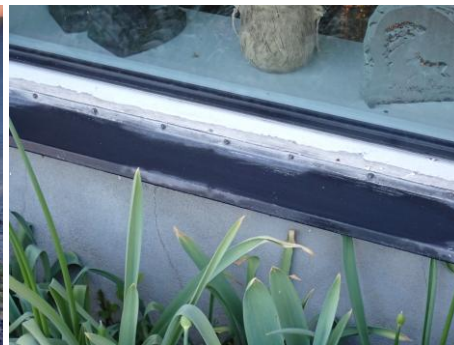
**Fönster:**

Äldre källarfönster är delvis färgflagnande

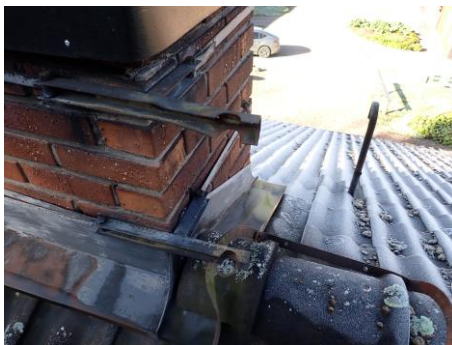
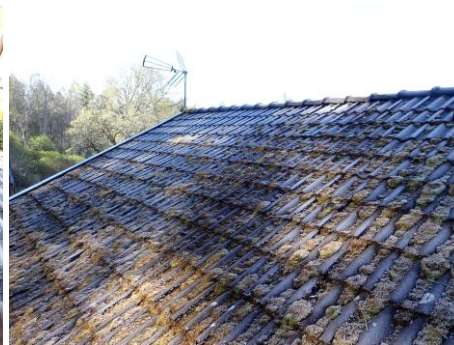
**Yttertak:**

Kraftig mosspåväxt förekommer på takpannorna.  
Underliggande takpapp är torr och spröd.  
En del frostskaade takpannor.  
Äldre plåtdetaljer med dåligt överlapp över takpannorna.  
Med anledning av ovanstående noterade brister, svaga punkter se även riskanalys punkt 3:3.  
Taket är av säkerhetsskäl endast besiktigad begränsat från markstege vid takfot samt i anslutning till takstegen.

- 3:3** Av åldersskäl och konstaterade brister är yttertaket åldersmässigt avskrivet. Med anledning av att den underliggande takpappen är torr och spröd i kombination med äldre plåtdetaljer, mosspåväxt och frostskaador på takpannorna ökar risken för att läckage kan komma att uppstå. Om läckage inträffar kan fukt, mögel och/eller rötrelaterade skador uppstå på underliggande konstruktioner.

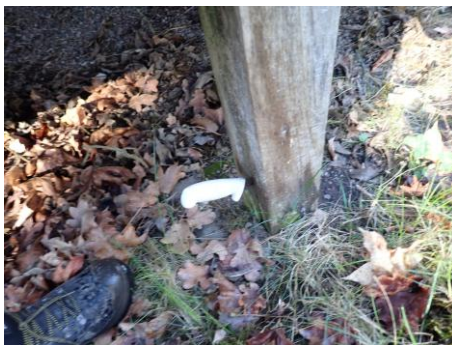
**Övrigt:**

Träplintar till altanen utanför sovrum är kraftigt rötskadade.

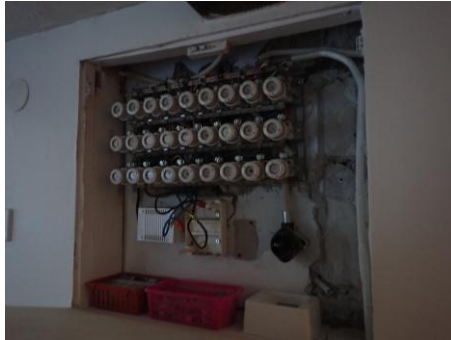
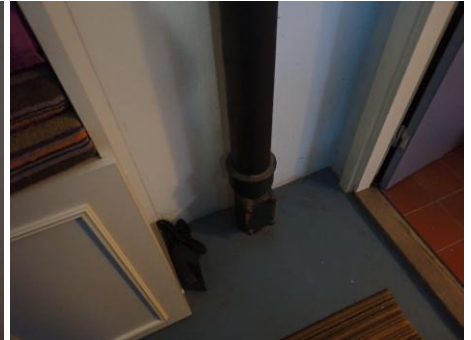
Allmänt

Inklädda golv och väggar förekommer på golv och väggar i källarplanet. Se även riskanalys punkt 3:1.  
Självdagsventilation fungerar erfarenhetsmässigt dåligt och tilluftsdon saknas delvis.  
Äldre el och VS installationer förekommer i huset. Kontakt med fackman rekommenderas för översyn och eventuellt utbyte.  
Små skador som förekommer på ytskikt och inredning orsakade av åldersskäl eller normalt slitage noteras inte särskilt här.

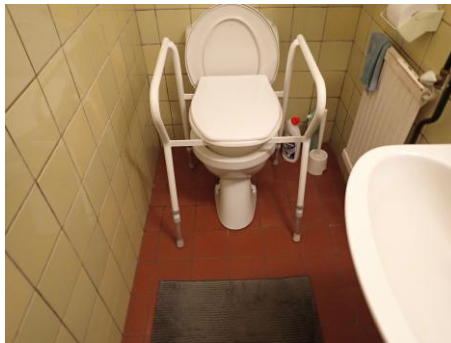
| Wc: | <p>Äldre tät och ytskikt.</p> |

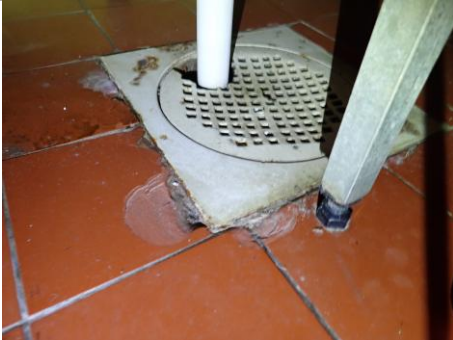
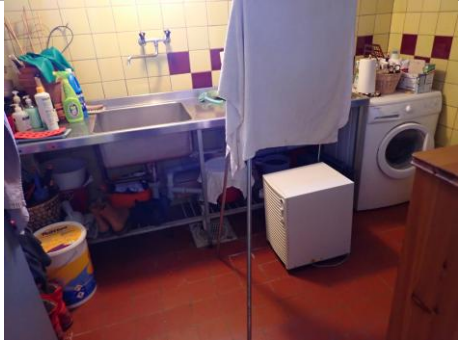
| Tvättstuga: | <p>Äldre ytskikt.<br/>Äldre rostskadad gjutjärnsgolvbrunn.<br/>Eventuellt tätskikt under klinker är inte besiktningsbart (ej krav på tätskikt i betongvalv).<br/>Med anledning av ovanstående noterade brister/svaga punkter är våtrummet i stort behov av renovering. Beakta att under/bakomliggande fukt, mögel och/eller rötskador kan förekomma i anslutning till våtrummet.</p> |

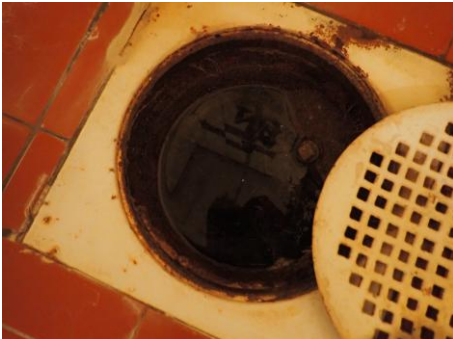
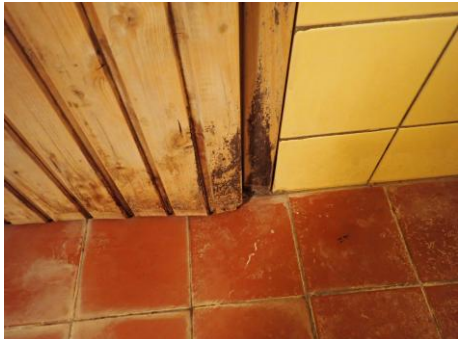
| Dusch/Bastu: | <p>Äldre ytskikt.<br/> Äldre rostskadad gjutjärnsgolvbrunn.<br/> Dörr i våtzon 1 som är fuktpåverkad.<br/> Eventuellt tätskikt under klinker och bakom kakel är inte besiktningsbart (ej krav på tätskikt i betongvalv).<br/> Med anledning av ovanstående noterade brister/svaga punkter är våtrummet i stort behov av renovering. Beakta att under/bakomliggande fukt, mögel och/eller rötskador kan förekomma i anslutning till våtrummet.</p> |

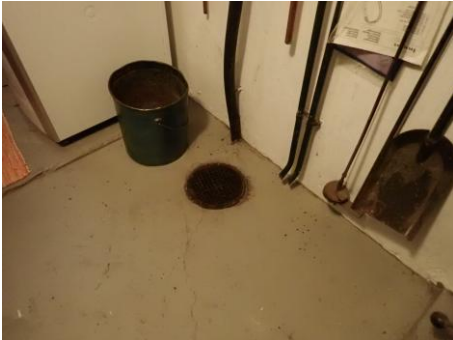
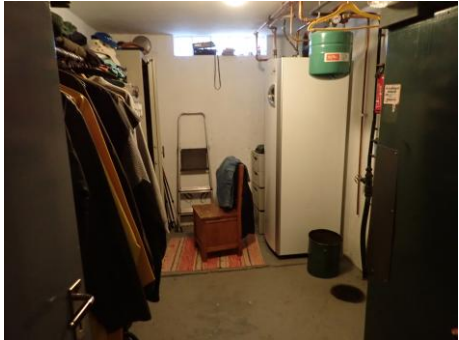
| Pannrum: | <p>Tätskikt saknas på golv (ej krav i betongvalv).<br/> Äldre rostskadad gjutjärnsgolvbrunn.</p> |

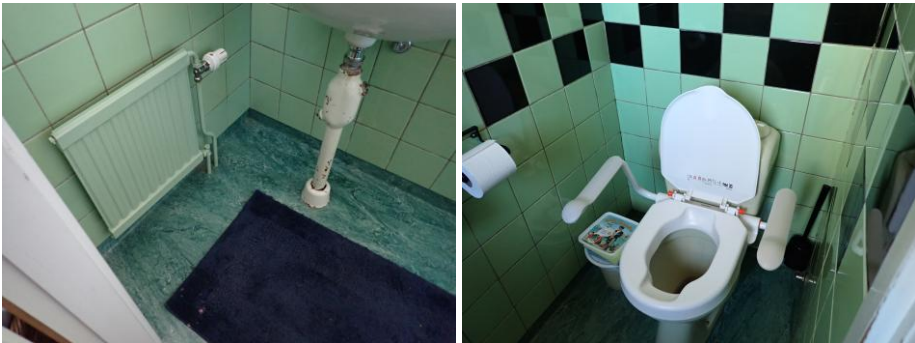
| Wc: | <p>Äldre tät och ytskikt.<br/>Trycksatta rör i golv.</p> |

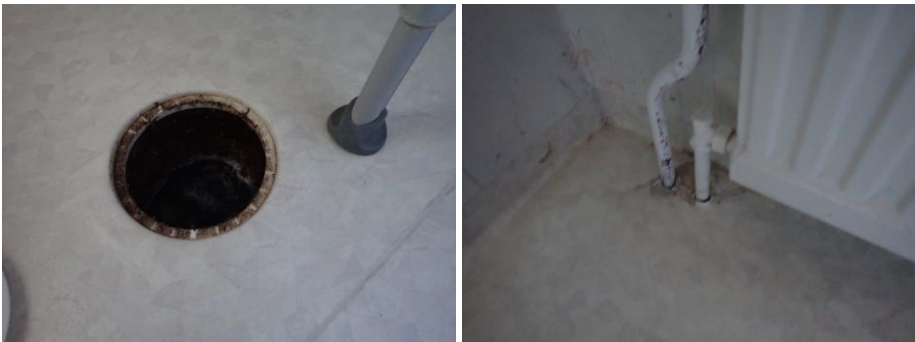
| Wc/Dusch: | <p>Äldre tät och ytskikt.<br/>Äldre rostskadad gjutjärnsgolvbrunn.<br/>Svällskador och matsläpp runt golvbrunnen.<br/>Fönster i våtzon 1.<br/>Otäta rör genomföringar i golv.<br/>Med anledning av ovanstående noterade brister/svaga punkter är våtrummet i stort behov av renovering. Beakta att under/bakomliggande fukt, mögel och/eller rötskador kan förekomma i anslutning till våtrummet.</p> |

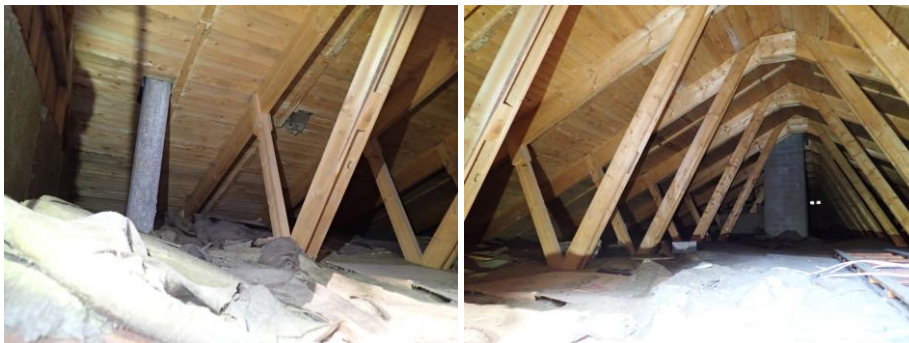
**Vind**

Vinden saknade landgång och utrymmet är endast besiktigad begränsat via Inspektionsluckan, kompletterande besiktning erfordras om landgång anordnas.

Mindre missfärgningar förekommer på takpanelen.
