## Utlåtande över

## ÖVERLÅTELSEBESIKTNING

FRÖSTHULTS-BRUNNBY 1:3

Frösthults-Brunnby 3, 749 72 Fjärdhundra

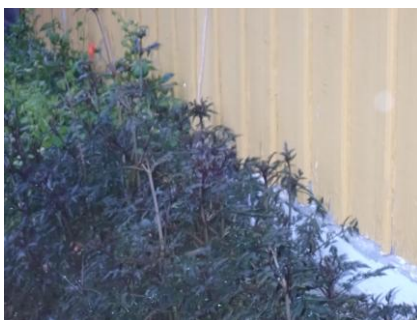
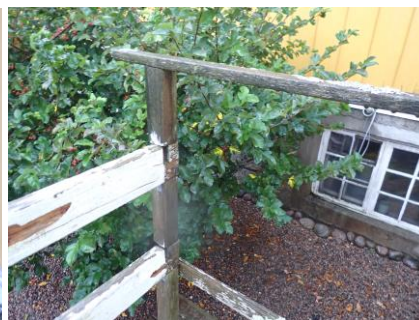
**Mark:**

Närliggande planteringar förekommer invid hussockeln. Se även riskanalys.

Planteringar i nära anslutning till byggnaden kan påverka byggnadens konstruktioner negativt. Rötter från träd och större buskar kan med tiden påverka eller underminerar grundkonstruktionen, vilket kan öka risken för sättningsskador. Grenar och vegetation som ligger nära fasaden kan även bidra till ökad fuktbelastning på fasadytor, vilket kan försämra möjligheten för fasaden att torka ut.

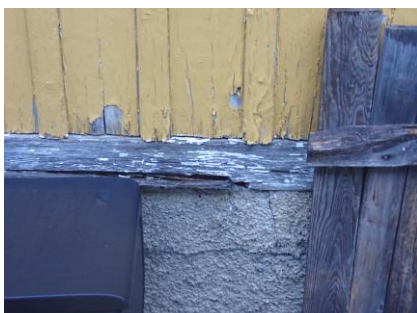
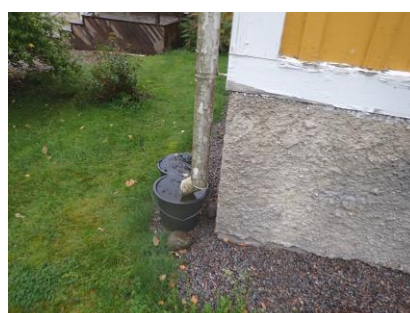
**Grundmur/Hussockel:**

Äldre dränering och eventuellt tätskikt runt husgrunden.

Offerbrädan är rötskadad.

Dagvatten från stuprör leds inte bort från husgrunden.

Dräneringen och eventuellt utvändigt tätskikt runt husgrunden är av äldre datum. Dräneringssystem och tätskikt har en begränsad teknisk livslängd och funktionen försämras med tiden genom bland annat igensättning, materialnedbrytning och markrörelser. När funktionen försämras ökar fuktbelastningen mot grundmurar och andra delar av grundkonstruktionen. Offerbrädan är rötskadad, vilket visar att träet har utsatts för långvarig eller återkommande fuktpåverkan. Rötskadan kan bland annat bero på markfukt, bristande vattenavledning eller att trädetaljen är placerad i ett fuktutsatt läge. Sammantaget innebär den äldre dräneringen och den konstaterade rötskadan en förhöjd risk för fortsatt fuktpåverkan samt mögel- och rötskador i grundkonstruktionen och angränsande trädetaljer. Dräneringens och tätskiktets funktion bör beaktas vid framtida underhåll.

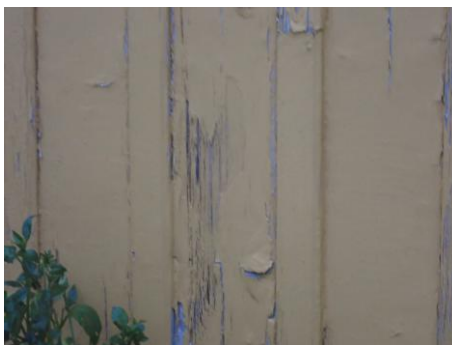
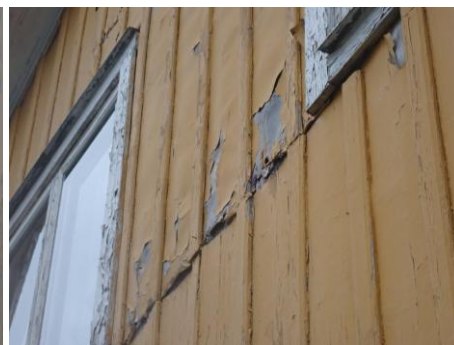
**Fasad:**

Fasaden har kraftigt eftersatt underhåll med färgskador, torrsprickor och mindre röta.

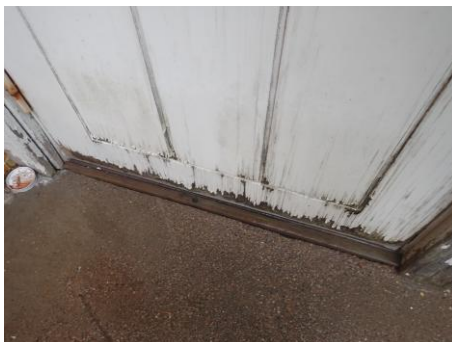
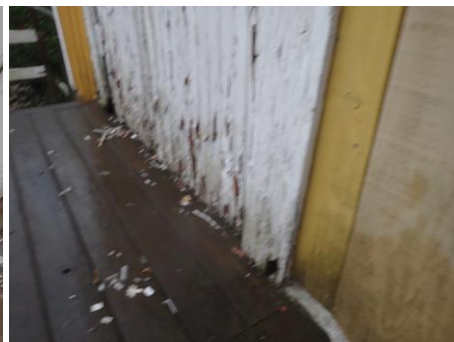
**Dörrar:**

Dörrar med eftersatt underhåll som färgskador, lokalt förekommer även fuktskador på en del dörrar.

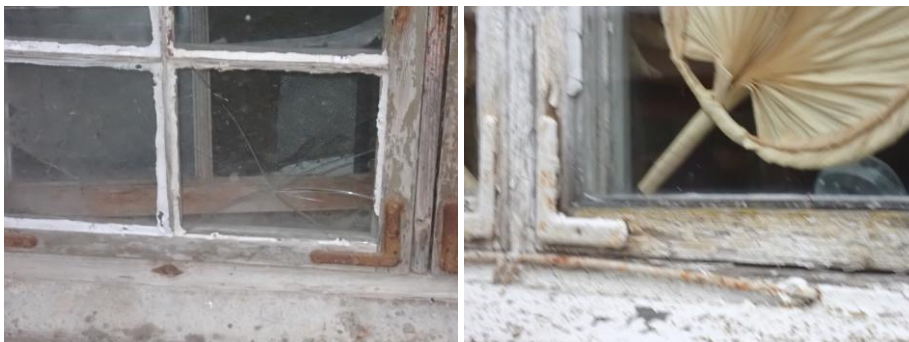
**Fönster:**

Fönster har kraftigt eftersatt underhåll med färg och kittskador.  
Enstaka fönsterglas är spräckta.  
Foder är kraftigt färgflagnande.

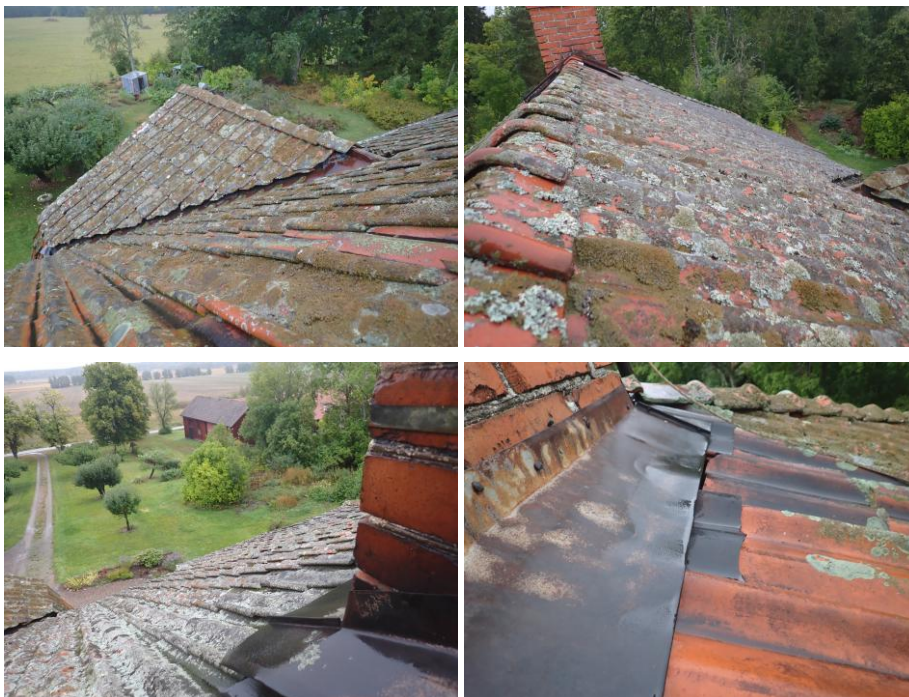
**Yttertak:**

Flera takpannor ligger ojämnt.  
En del lav och mosspåväxt förekommer.  
Äldre plåtarbeten med bristfälligt överlapp över takpannorna.  
Plåtarna är rotskadade.  
Taket har tidigare läckt och är endast provisoriskt åtgärdat.  
Underliggande takpapp är torr och spröd samt på flera ställen trasig.  
En del spräckta takpannor.  
Underliggande strö och bärläkt är i dåligt skick.  
Hängrännorna läcker.  
Vindskivorna är rötskadade och färgflagnande.  
Med anledning av ovanstående noterade brister/svaga punkter är yttertaket i stort behov av omläggning. Beakta att underliggande fukt, mögel och/eller rötskador kan förekomma i anslutning till takkonstruktioner.

Taket är av säkerhetsskäl endast besiktigad begränsat från taklucka.  
Taksäkerhet för sotarpliktig skorsten saknas.

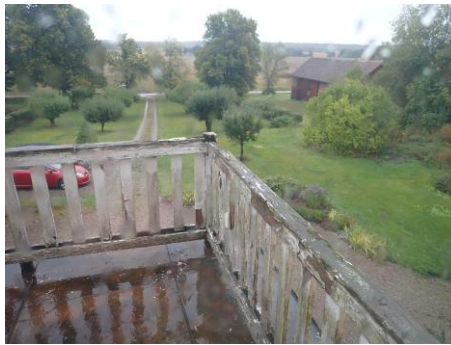
**Balkong:**

Äldre tätskikt på balkongbjälklaget som läcker. Se även under avsnitt invändig/farstukvist.  
Balkongräcket är kraftigt rötskadat.

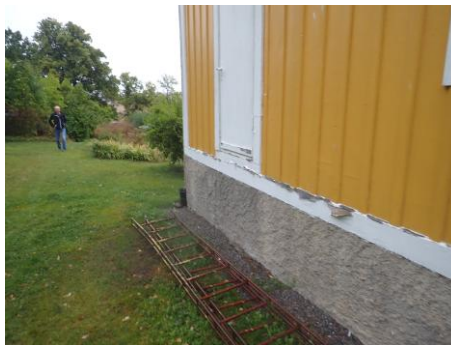
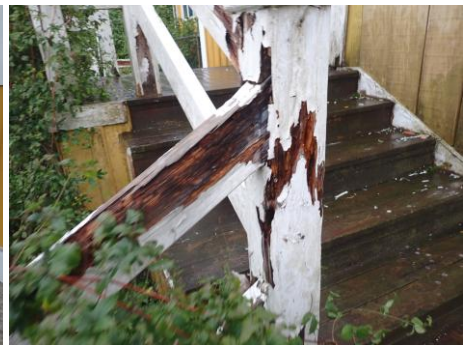
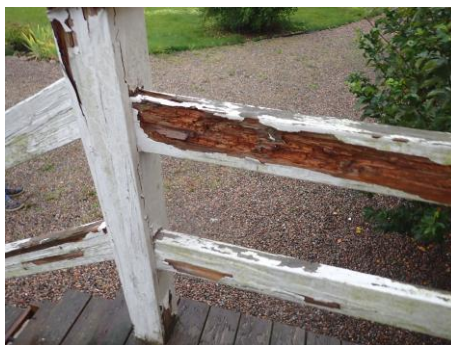
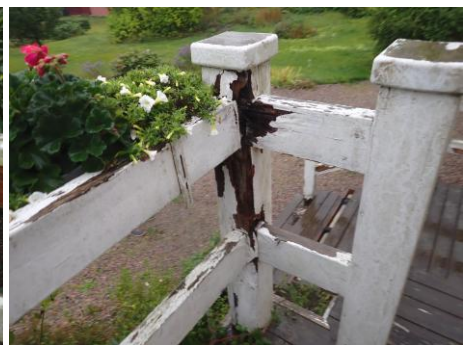
**Övrigt:**

Trapp saknas till groventrédörren vid sovrums 1/kontor.  
Räcke runt altan/farstukvist samt altangolv är kraftigt rötskadat.

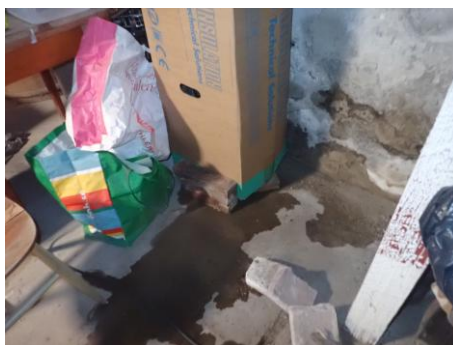
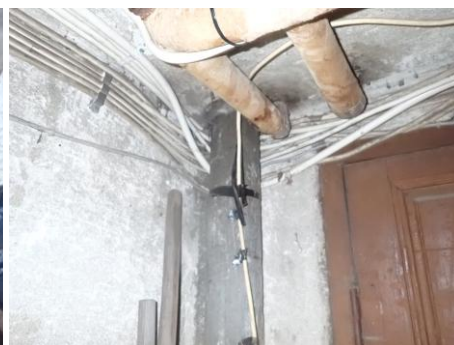
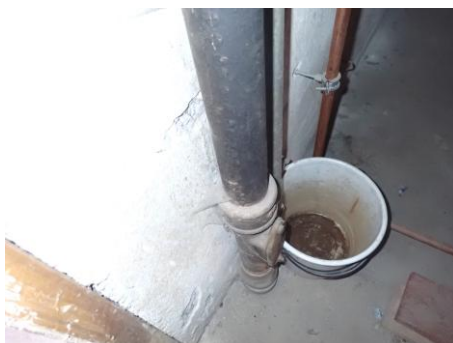
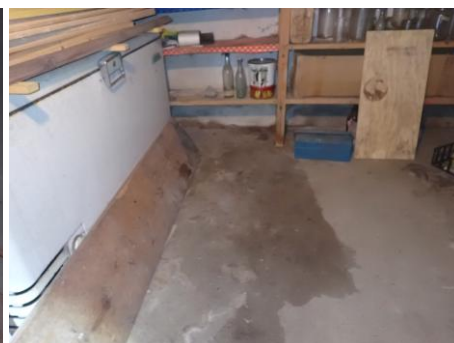
Fuktgenomslag förekommer på grundmuren.  
Träkonstruktioner förekommer i källarplanet.  
Med anledning av ovanstående noterade brister, svaga punkter se även riskanalys.

Diverse fuktrosor och fuktrinningar förekommer på innertak och väggar. Se även fortsatt teknisk utredning.

Det finns en risk för att inklädda ytor och/eller trädetaljer samt övrigt organiskt material som ansluter mot golv och väggar (trösklar, limmer, textil, papperstapeter och dylikt) som är placerade mot golv och väggar i källaren kan ha, eller med tiden utveckla, mikrobiell påväxt, fukt och/eller rötrelaterade skador. Orsaken är att fukt naturligt kan vandra genom källarens grundmurar och golv. Även invändig fuktpåverkan kan påverka om grundmurens tätskikt är för tätt(oventilerat) Om organiskt material, såsom träreglar eller andra byggnadsdelar, placeras direkt mot dessa ytor kan materialet påverkas negativt av fukt. Risken för fuktpåverkan kan öka ytterligare om det finns brister i dränering, dagvattenledningar eller tätskikt runt byggnaden. Om tryckimpregnerat virke har använts i konstruktionen kan detta dessutom ge upphov till kraftigt avvikande lukt, särskilt vid fuktpåverkan.

Orsaken till samt omfattningen av befintliga fuktgenomslag/fuktrosor ska utredas samt vid behov åtgärdas.

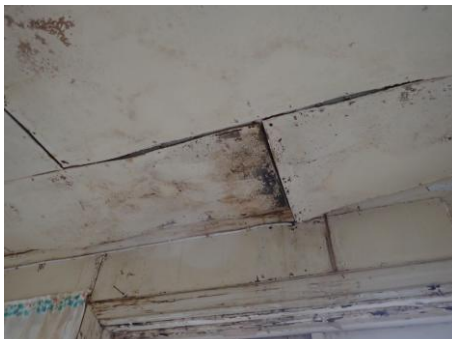
Farstukvist:

Pågående takläckage förekommer via balkongbjälklaget. Se även fortsatt teknisk utredning.

Orsaken till samt omfattningen av befintliga fuktgenomslag/fuktrosor ska utredas samt vid behov åtgärdas.

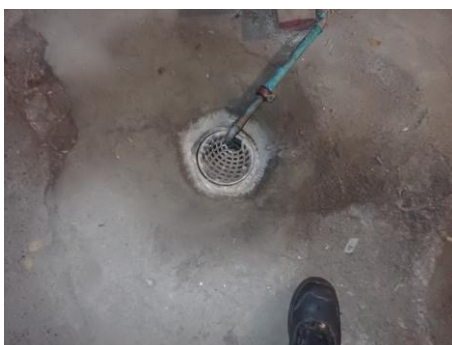
Pannrum 1:

Tätskikt saknas på golv (ej krav i betongvalv)

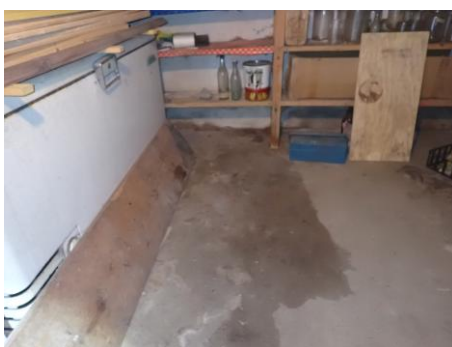
Pannrum 2:

Tätskikt saknas på golv (ej krav i betongvalv)  
Golvbrunn synes saknas.

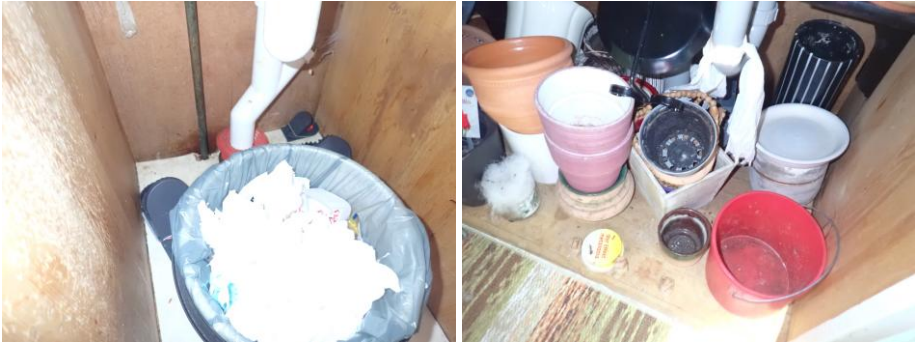
| Kök/Matplats: | <p>Tät botten saknas i diskbänkskåpen.<br/>Tippskydd saknas till spisen.</p> |

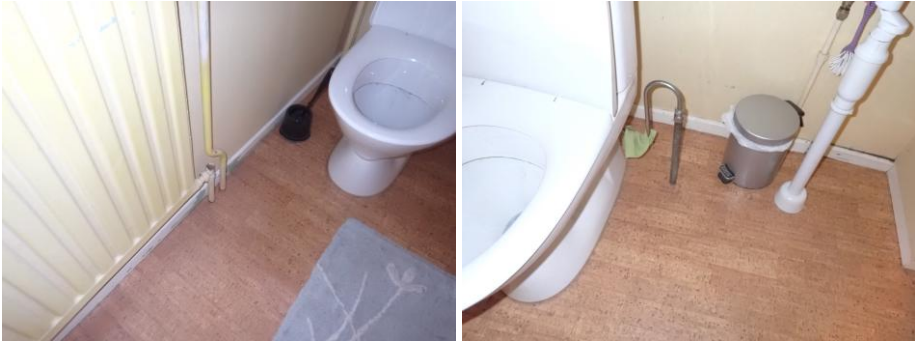
| Wc: | <p>Äldre tät och ytskikt och golvmattan saknar uppvik mot vägg.<br/>Trycksatta rör i golv.</p> |

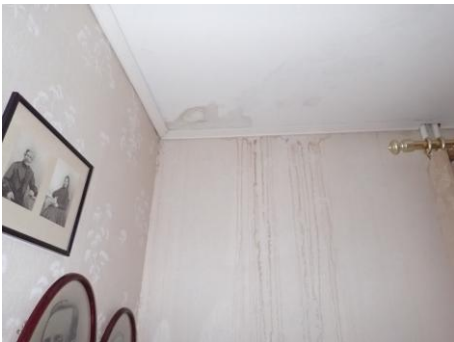
| Vardagsrum: | <p>Fuktgenomslag i tak och fuktrinningar på vägg. Se även fortsatt teknisk utredning under invändigt allmänt.</p> |

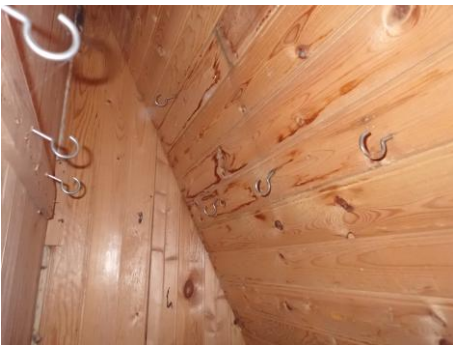
| Förråd 1: | <p>Fuktgenomslag på takpanelen. Se även fortsatt teknisk utredning under invändigt allmänt.</p> |

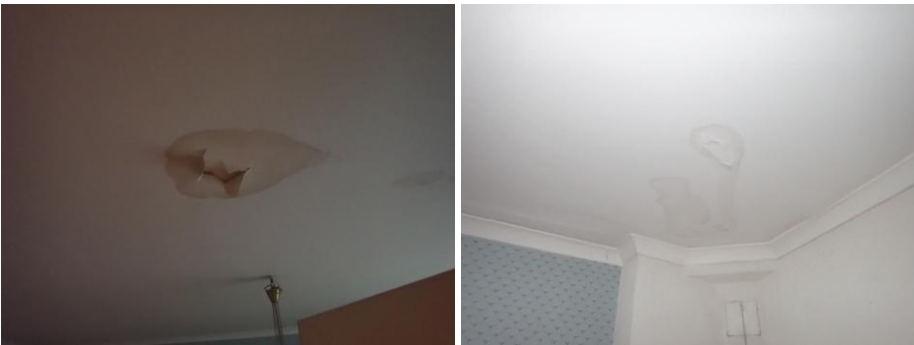
| Sovrum 2: | <p>Fuktgenomslag förekommer i innertaket. Se även fortsatt teknisk utredning under invändigt allmänt.</p> |

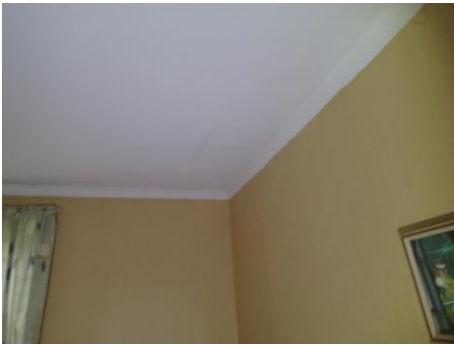
| Sovrum 4/Vädstuga: | <p>Fuktrosor förekommer i innertaket. Se även fortsatt teknisk utredning under invändigt allmänt.</p> |

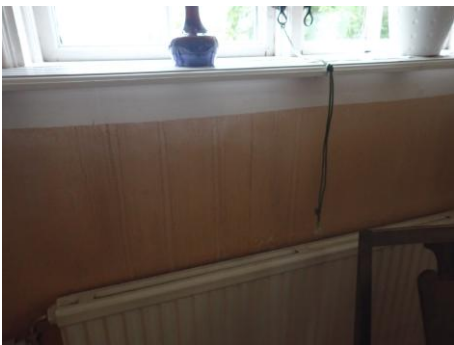
| Sovrum 5: | <p>Fuktrosor förekommer på vägg i anslutning till takkupa. Se även fortsatt teknisk utredning under invändigt allmänt.</p> |

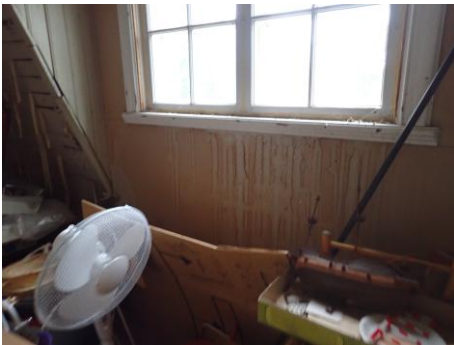
| Klädkammare: | <p>Fuktrosor förekommer på vägg i anslutning till takkupa. Se även fortsatt teknisk utredning under invändigt allmänt.</p> |

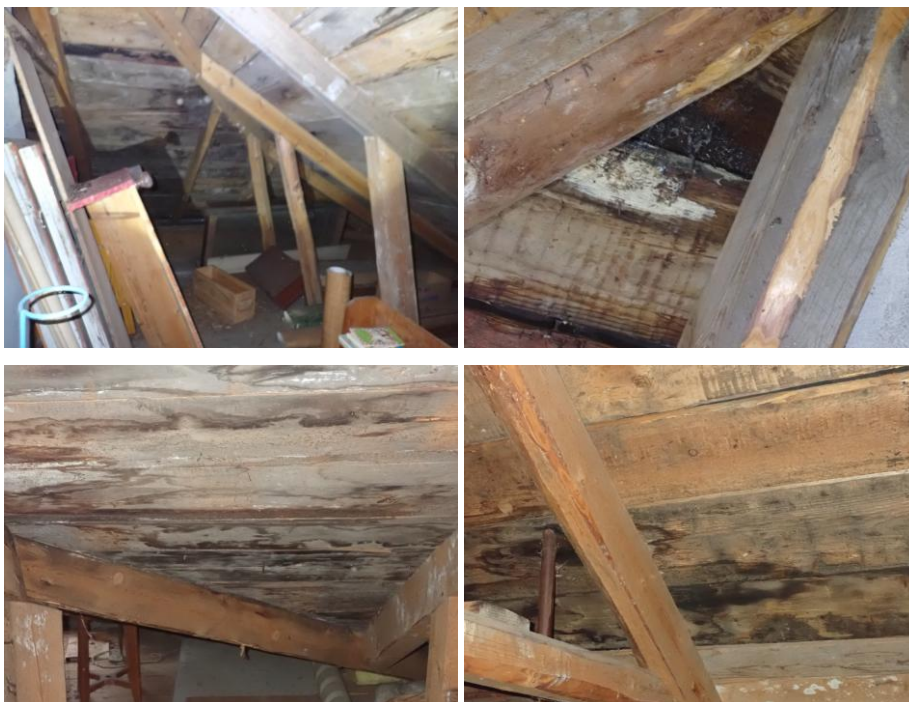
**Förrådsvind**

Flera fuktgenomslag förekommer på takpanelen. Se även avsnitt tak samt fortsatt teknisk utredning under invändigt allmänt.
