**Fastighetsuppgifter**

Fastighetsbeteckning  
Heby Ginka 10:1  
Adress  
Ginka 109  
74048 Östervåla

Uppdragsnummer	C18321
Besiktningdatum	2026-05-06
Besiktningföretag	OBM Fuktteknik AB
Besiktningförrättare	Jouni Kekkonen
Närvarande	Fastighetsägare och representant
Giltig till och med	2027-05-06

Byggnadsbeskrivning	Byggnadsår
Huset är ett 2-planshus med källare.	1909
Till eller ombyggnad	Övrigt
Farstukvist 2004, Uterum 2017	Huset var möblerat vid besiktningstillfället. Endast huvudbyggnad har ingått i uppdraget.

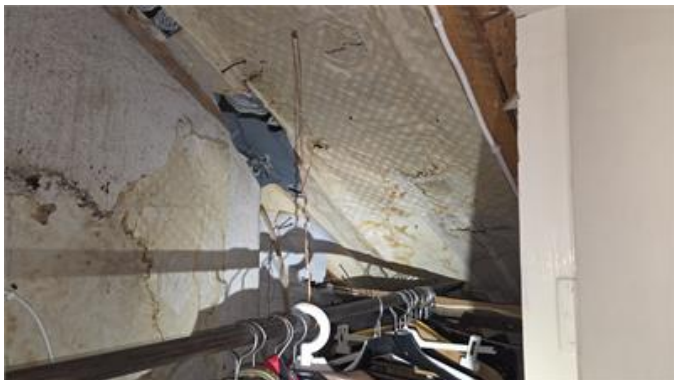
<b>Besiktningresultat</b>					
Bedömningsskala: 1 = Utan anmärkning, 2 = Påpekande, 3 = Bör åtgärdas, 4 = Ej besiktningbart					
Byggnadsdel	1	2	3	4	Anmärkning
<b>Vind</b>					
		X			-Äldre fuktfläckar förekommer på underlagstak samt runt rörgenomföringar/skorsten, vilket bör kontrolleras regelbundet för att fastställa om åtgärdsbehov föreligger. (Uppkom sannolikt innan tak omläggningen). Inga förhöjda fuktvärden uppmättes vid besiktningstillfället. -Vinden besiktigad via golv över isoleringen.
Parallell tak				X	Parallelltaket är en parallellisolerad takkonstruktion som inte är en besiktningbart byggnadsdel.
<b>Övre plan</b>					
Trappa	X				
Hall/Allrum	X				
Balkong		X			Balkonggolvet utgör tak för underliggande konstruktioner och det är därför viktigt att säkerställa att tätskiktet fungerar tillfredsställande så att fuktskador inte uppstår.
Sovrum 1	X				
Dusch/wc		X			-Utrymmet har äldre standard och den tekniska livslängden börjar närma sig, kommande renoveringsbehov. -Äldre pvc ytskikt utgör fuktisolering under klinkers, detta kan medföra alkalisk nedbrytning av densamma med ökad risk för fuktskador som följd. -Rörgenomföringar finns i golv genom tätskiktet. -Fönster i våtzone 1 ökar risken för fuktskador, rekommenderas att fönstret skyddas från vattenbegjutning.

Bilden visar delar av vinden med fuktfläckar på underlagstaket
