Mätinformation

Namn:	Dödsbo
Adress:	Litslena Hällby-Kvarn 29, 749
Fastighetsbeteckning:	C-Litslena Hällby 5:1
Mobil/Mail:	070-7666541/ben_anton93@hotmail.com
Mätperiod:	2025-10-09 15:14 – 2025-10-09 16:04
Mätinstrument:	AlphaGUARD 1781 Ser no: 1701
Sniffmätning – Syfte och begränsningar: Denna mätning är en indikativ sniffmätning som syftar till att lokalisera var markradon tränger in i byggnaden . Observera att de värden som presenteras i grafen nedan inte motsvarar årsmedelvärden i vistelsezoner och ska därför inte användas som underlag för bedömning av boendemiljöns långsiktiga radonexponering. För kontakter med myndigheter och för att fastställa om en byggnad uppfyller gällande riktvärden krävs en långtidsmätning under minst 60 dagar , vanligtvis genomförd med spärfilmsdosor (så kallade mätpuckar) .

Mätresultat sniffning

Radonsanering

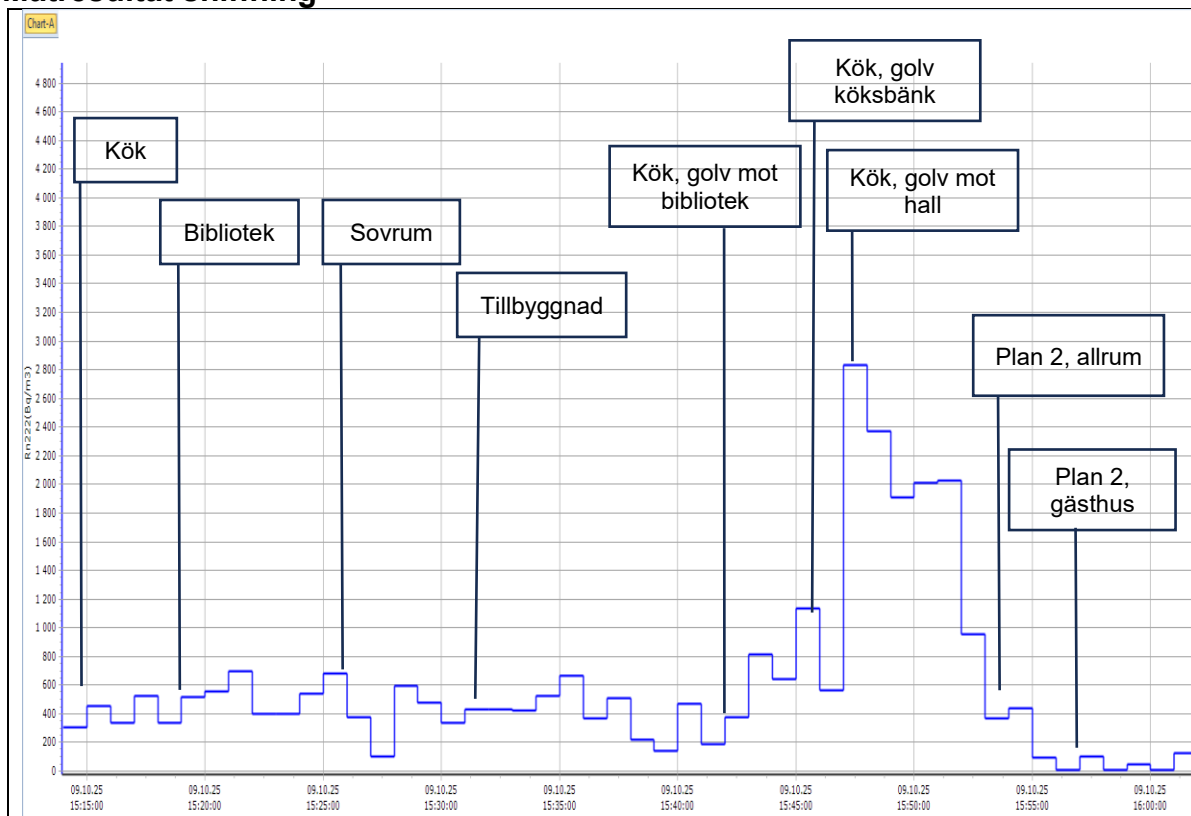
Date	Rn222(Bq/m3)	Rn222+error(Bq/m3)
2025-10-09	577,62	577,62+-49,47
Mean Value	577,62	49,47
Exposure	0,48 KBqh/m3

Markradon har konstaterats och läcka in genom golvkonstruktion. Fastigheten saknar uteluftsventiler i tillbyggnad samt på plan 1.

Radonsug installeras och kopplas till markslang i köks del efter golvet rivs pga. rötskador i singel under plastfolie och isolering. Övriga rum förses med sugpunkter som borrar ned igenom golv i tillbyggnad samt bibliotek och sovrums och allt kopplas via 50 mm rör med en yttre fasadfläkt genom vägg på WC. Uteluftsventiler ca 4 st installeras i tillbyggnad och plan 2 samt extra ventilspalter med borstlist installeras i övriga rum. Diverse otätheter mot mark tätas med elastisk fogmassa.
