Uppdragsnummer 70236  
2025-013

## ÖVERLÅTELSEBESIKTNING

ÖVERHASSLA 7:1

Hasslavägen 15, 746 94 Häggeby

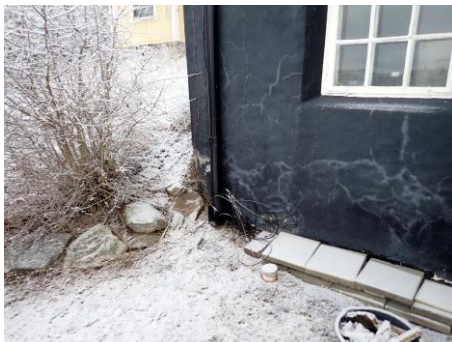
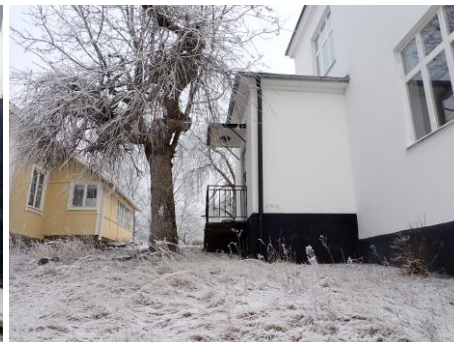
Närliggande större träd och mindre buskar. Se även riskanalys punkt 3:1.

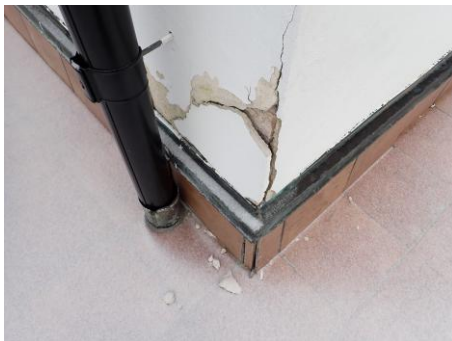
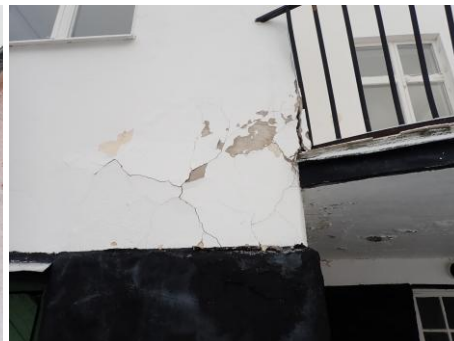
En del putsskador förekommer på fasaden. Se även riskanalys punkt 3:3. Dagvatten från stuprör med utkastare leds inte bort från husgrunden.

- 3:3** Brister/skador i fasadputsen kan medföra att dagvatten kan tränga in bakom puts och orsaka frostsprängningar i putsen alternativt i bakomliggande tegelstomme samt att vatten kan tränga genom stomme och orsaka fukt, röt och/eller mögelskador på invändiga ytskikt.

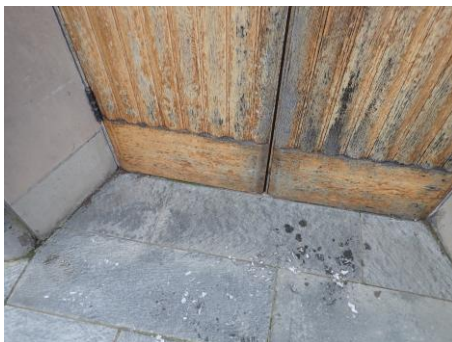
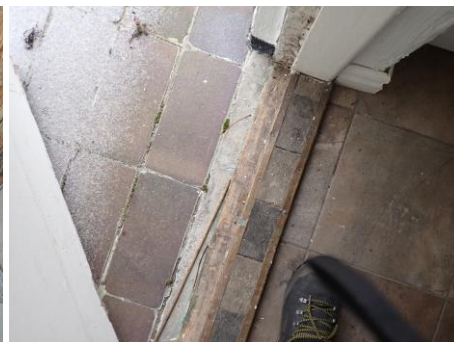
Fotbleck saknas till dörrarna. Se även riskanalys punkt 3:4. Dörrarna är urblekta och har eftersatt underhåll.

- 3:4** Med anledning av att fotbleck saknas finns risk för att vatten kan tränga in under trösklar och orsaka, mögel, fukt och/eller rötelaterade skador.

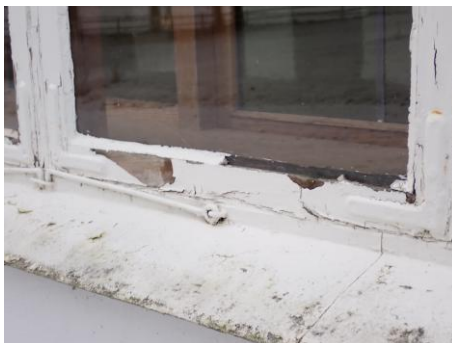
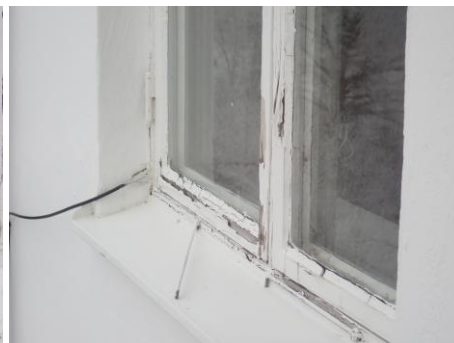
Fönster är färg och kittskadade.  
Plåtdetaljer är färgflagnande.  
Enstaka fönster med rötskador.

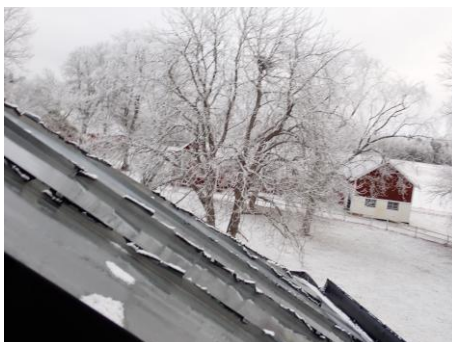
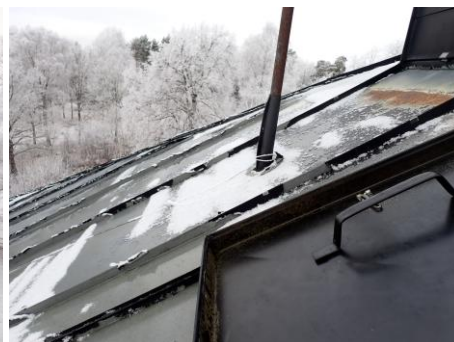
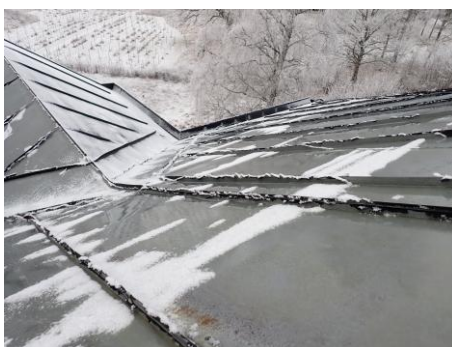
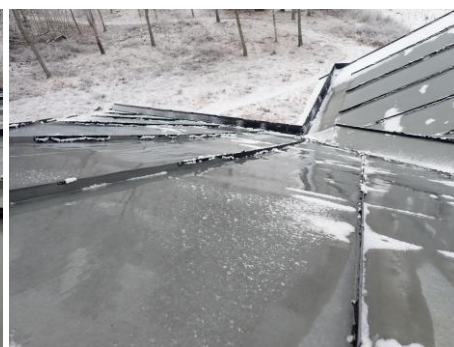
Taket är av säkerhetsskäl endast besiktigad begränsat från markstege vid takfot, via fönster samt via taklucka.  
Yttertaket var delvis snötäckt och full besiktning är inte möjligt, kompletterande besiktning erfordras när taket är snöfritt.  
Plåtar är bitvis färgskadade och bär på en del ytrost.

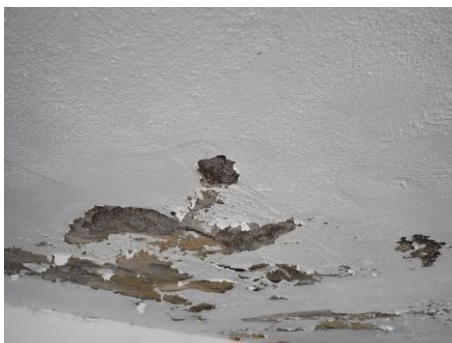
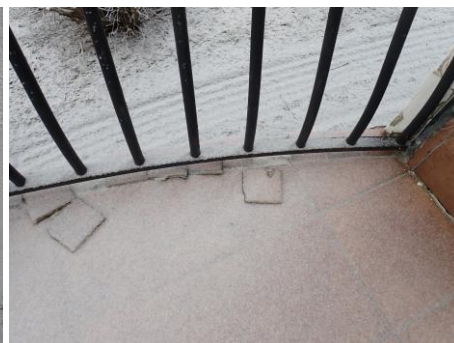
Tätskiktet på balkongbjälklaget är inte åtkomligt för besiktning men bedöms vara äldre och i behov av uppdatering.  
En del klinker har lossnat.  
Färgsläpp och frostsprängningar förekommer på underkant av balkongbjälklaget.

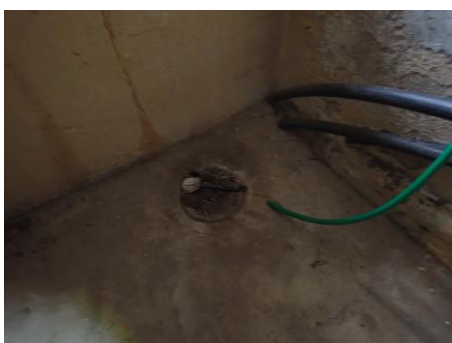
Äldre rostskadad gjutjärnsgolvbrunn.

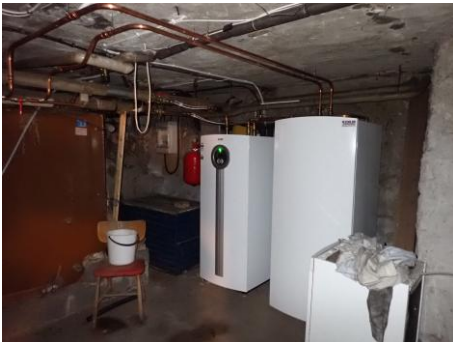
| Pannrum: | <p>Golvbrunn saknas.<br/>Tätskikt saknas på golv (ej krav).</p> |

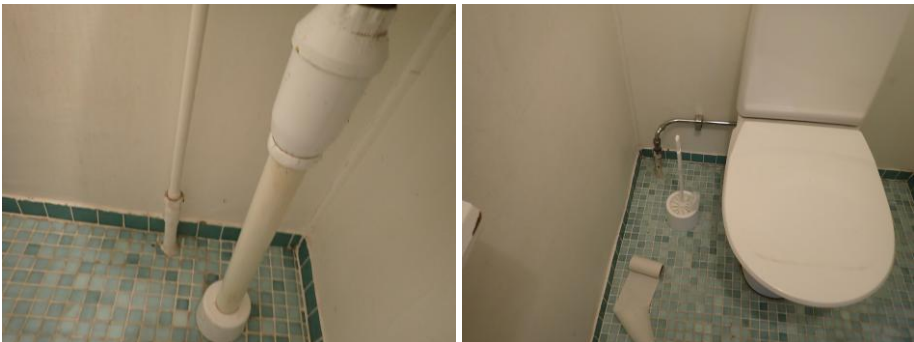
| Wc: | <p>Äldre tät och ytskikt.<br/>Trycksatta rör i golv.</p> |

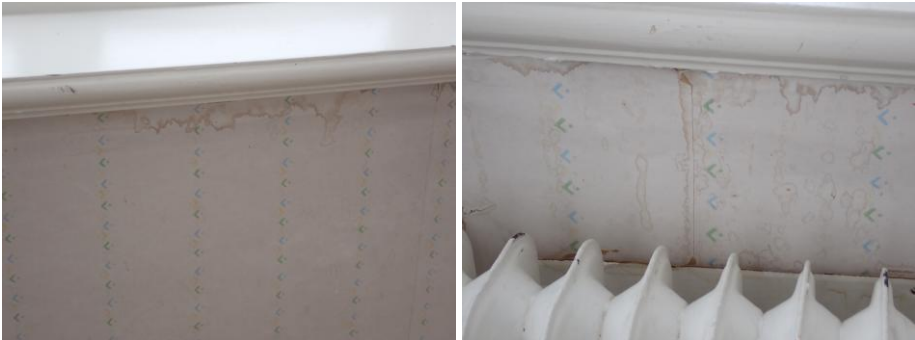
| Sovrum 1: | <p>Uttorkade fuktrosor förekommer på vägg under fönster.</p> |

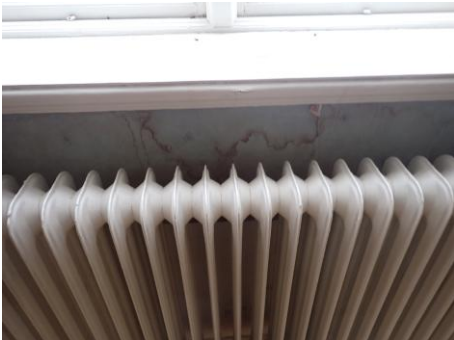
| Sovrum 2: | <p>Uttorkad fuktros förekommer på vägg under fönster.</p> |

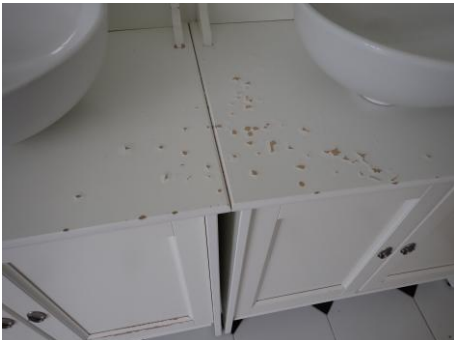
| Wc/Dusch/Tvättstuga: | <p>Handfatskommoden är fuktskadad.<br/>Tätskikt bakom kakel och under klinker är inte besiktningsbart.</p> |

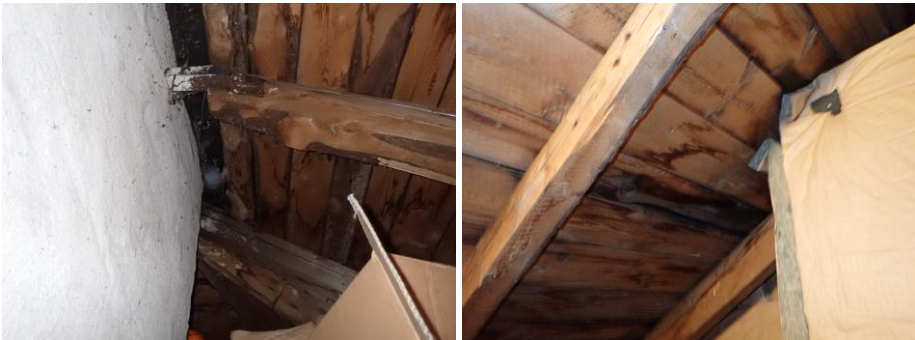
| Vindsförråd 1: | <p>Diverse uttorkade fuktrosor och mindre missfärgningar (mögel) förekommer på takpanelen.</p> |

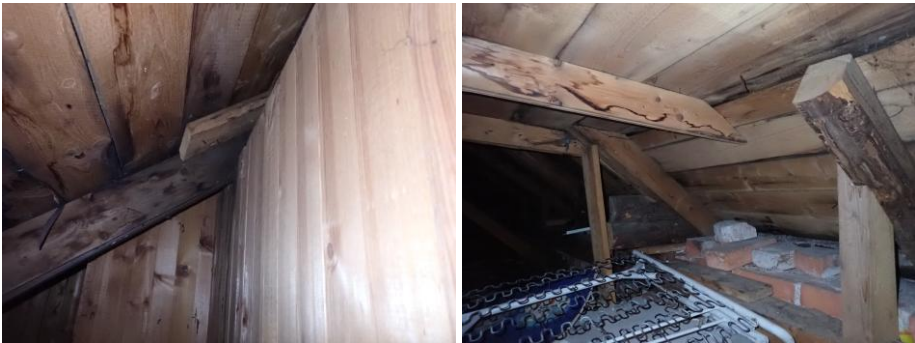
| Vindsförråd 2: | <p>Diverse uttorkade fuktrosor och mindre missfärgningar (mögel) förekommer på takpanelen.</p> |

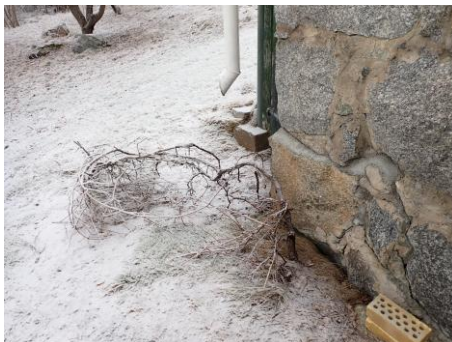
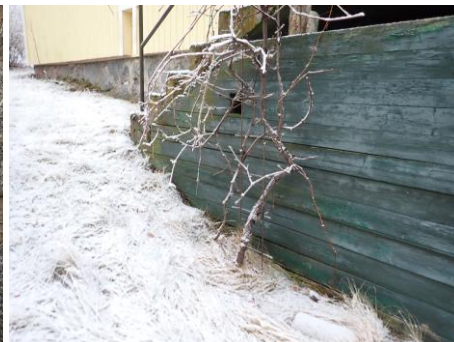
Närliggande planteringar förekommer. Se även riskanalys punkt 3:1.

- 3:1** Närliggande planteringar kan komma att påverka grundkonstruktioner, fasader vind och tak negativt då rötter underminerar grundkonstruktioner (med risk för sättningsskador) och grenar fuktbelastar fasader. Takkonstruktioner kan även påverkas negativt (nedskräpning av tak, flyttande av takpannor och liknande) samt att planteringar kan täppa till luftspalter vid takfot.

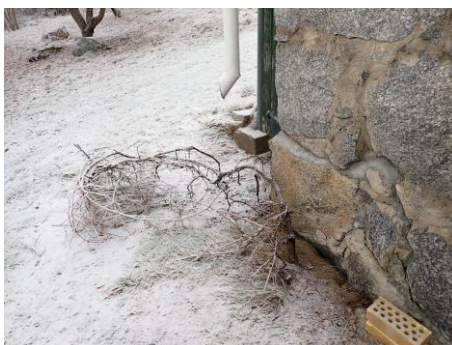
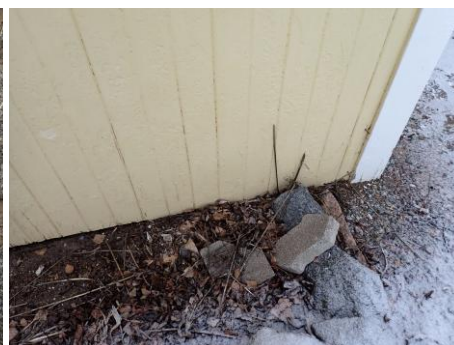
Fasadpanel en ansluter bitvis dikt an mot mark. Se även riskanalys punkt 3:5. Dagvatten från stuprör med utkastare leds inte bort från husgrunden. Fasaden är urblekt och bitvis missfärgad.

- 3:5** Fasadpanel som ansluter mot mark löper stor risk att drabbas av fukt, mögel och/eller rötelaterade skador i ändträ.
- 3:6** Trasiga, ojämnt lagda takpannor samt äldre takplåtar med dåligt överlapp ökar fuktbelastningen på underliggande takpapp och minskar därmed livslängden på takpappen. Om takpappen är äldre kan fukt, mögel och eller rötelaterade skador uppstå på underliggande konstruktioner.

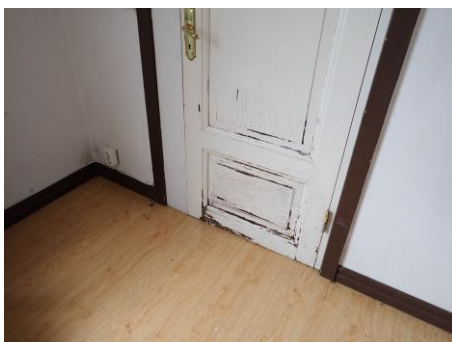
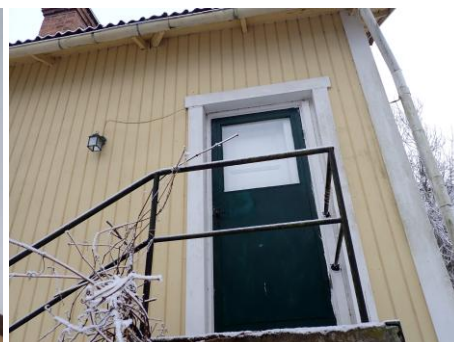
Ytterdörrar saknar fotbleck. Ytterdörr i sovrum är fuktskadad. Med anledning av ovanstående noterade brister, svaga punkter se även riskanalys punkt 3:4.

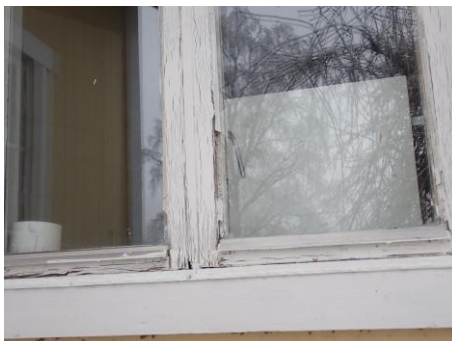
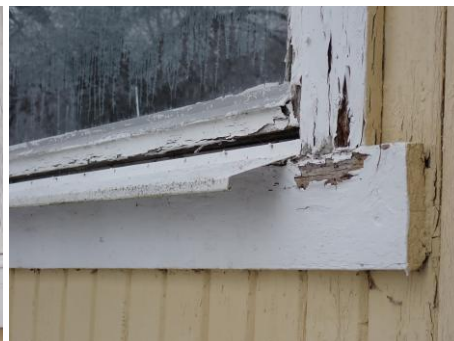
Fönster är färg och kittskadade.  
Plåtdetaljer är färgflagnande.  
Fönster i sovrum är rötskadat.

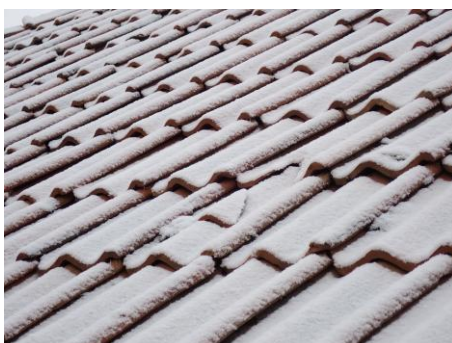
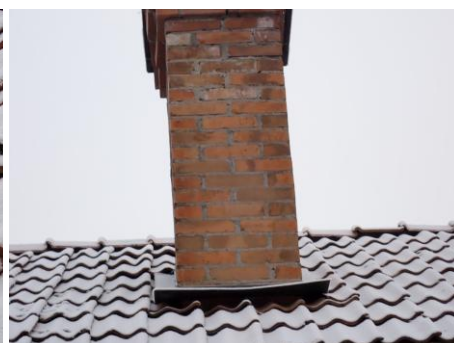
Enstaka takpanna är spräckt.  
Hängrännor saknas på gavlarna.  
Plåtar vid takgenomföringar ansluter dåligt mot takpannorna.  
Med anledning av ovanstående noterade brister, svaga punkter se även riskanalys punkt 3:6.  
Yttertaket var delvis snötäckt och full besiktning är inte möjligt, kompletterande besiktning erfordras när taket är snöfritt.  
Taket är av säkerhetsskäl endast besiktigad begränsat från markstege vid takfot.

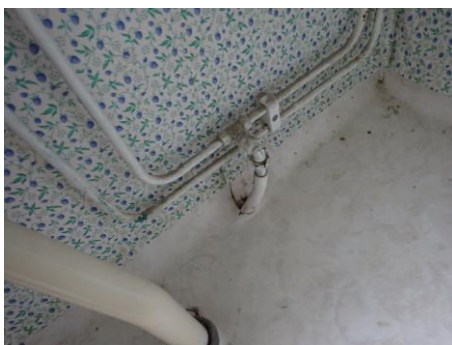
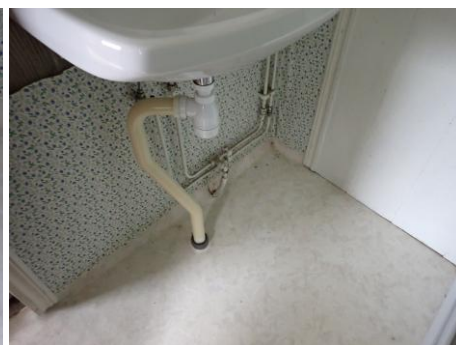
Äldre tät och ytskikt.  
Godkänt tätskikt saknas på vägg.  
Otäta Rör genomföringar i golv.  
Dåligt fall på golv.  
Frånluftsventilation saknas.  
Med anledning av ovanstående noterade brister/svaga punkter är våtrummet i stort behov av renovering. Beakta att under/bakomliggande fukt, mögel och/eller rötskador kan förekomma i anslutning till våtrummet.

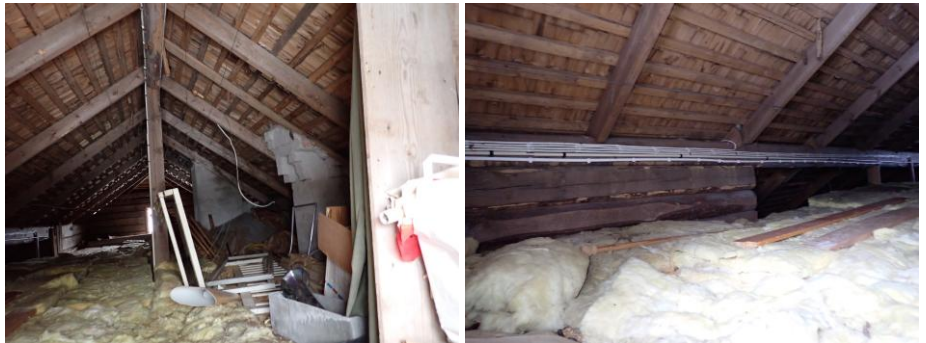
Landgång saknades och utrymmet är endast besiktigad begränsat från befintlig lucka (cirka två meter runt om), kompletterande besiktning erfordras om landgång anordnas.  
Mindre missfärgningar förekommer lokalt på hyvelsponten (underlagstaket).
