Utlåtande över

ÖVERLÅTELSEBESIKTNING

TUNA 2:2

Hjälsta Tuna 18, 749 62 Örsundsbro

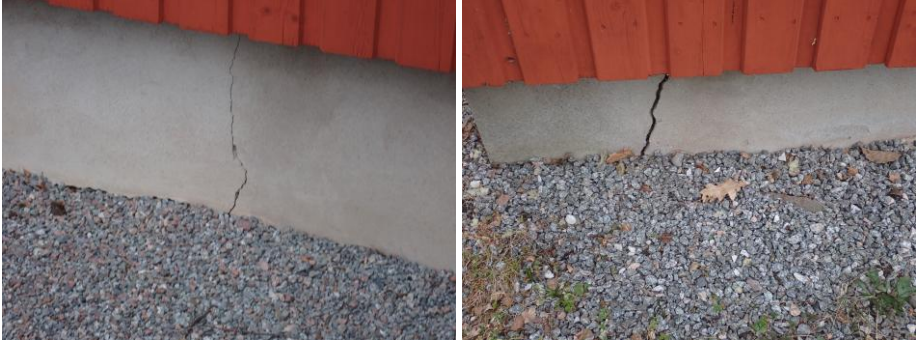
Mark:	-----
Grundmur/Hussockel:	<p>Sprickor förekommer i grundsockeln. Se riskanalys.</p> <p>Dagvatten från stuprör leds inte bort från husgrunden.</p> <p>Riskanalys Torpargrund med stenfot kan vara känslig för rörelser och sättningar. Detta beror ofta på att stenfoten i många äldre konstruktioner inte är grundlagd på frostfritt djup. Vid tjälpåverkan eller andra markrörelser kan grundkonstruktionen därför påverkas, vilket kan leda till sättningar i byggnaden. Sådana rörelser kan visa sig genom exempelvis sprickbildning eller snedställningar i byggnadsdelar. Risken för ytterligare rörelser kan öka vid särskilda väderförhållanden, såsom kraftig nederbörd, tjälbildning eller längre perioder av torka. Risken kan även vara större om byggnaden är uppförd på lermark, då denna jordart är mer känslig för förändringar i fuktinnehåll.</p>

Torpargrund:	<p>Torpargrund är en känd riskkonstruktion. Oklart om dränering finns runt husgrunden. Med anledning av ovanstående se riskanalys.</p> <p>Riskanalys Torpargrunder betraktas idag som en känd riskkonstruktion och är känsliga ur fuksynpunkt. Detta beror bland annat på årstidsvariationer i temperatur samt fuktbelastning från marken. Under perioder då utomhusluften är varmare än luften i grundutrymmet kan varm och fuktig luft ventileras in i det kallare utrymmet. När luften kyls ned ökar den relativa luftfuktigheten, vilket kan skapa en fuktig miljö i grunden. Torpargrunder är även särskilt utsatta vid syllarna. I äldre konstruktioner saknas ofta syllpapp mellan grundmur och träsyll, vilket gör att fukt lättare kan transporteras från grundmuren upp i träkonstruktionen. Dagvatten kan även tränga in via grundmuren och påverka syllarna. Förhöjda fuktnivåer kan med tiden leda till fuktelaterade skador såsom mögel- och rötskador i träkonstruktionen. Torpargrunder kan också vara mer känsliga för sättningsskador, eftersom stenfoten i många fall inte är grundlagd på frostfritt djup.</p>

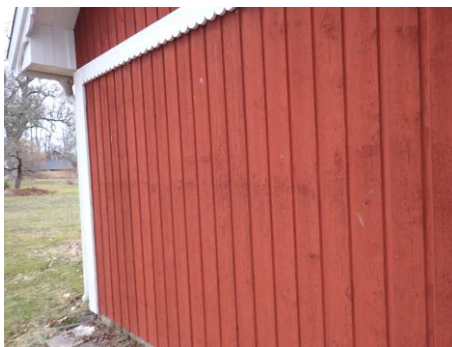
Fasaden är missfärgad och urblekt.

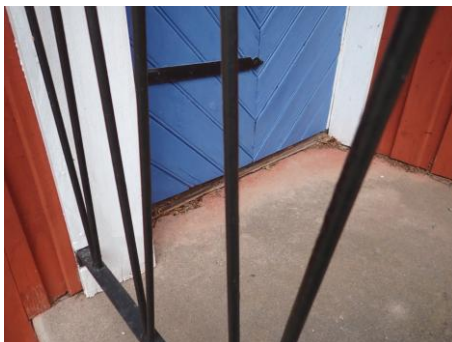
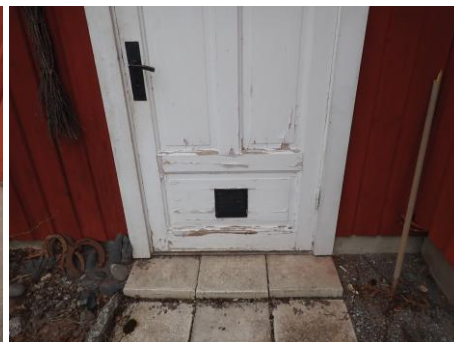
Dörren till pannrummet är färgflagnande och lokalt fuktskadad.
Entrédörrarna har dåligt värmemotstånd och är fuktpåverkade i nedre delar.

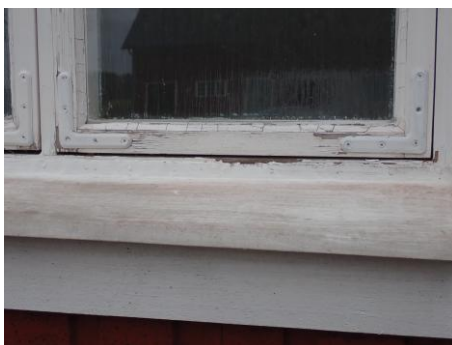
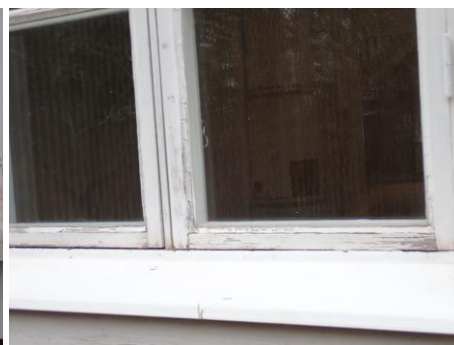
Fönster är färg och kittskadade.
Fönsterglas i sovrum 2 är spräckt.

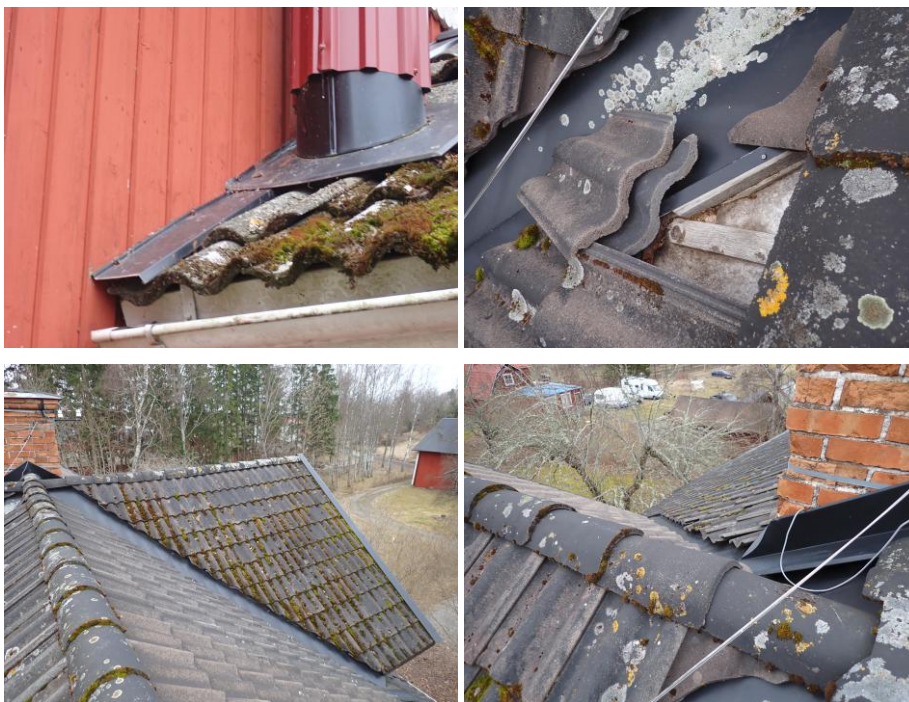
Tak med underliggande takboard är en känd riskkonstruktion. Felaktig anslutning samt felaktig plåttyp har nyttjats för anslutning av tak mot fasad.

En del frostskadade takpannor förekommer.

En takpanna har halkat ned och ligger inte på avsedd plats.

En del mosspåväxt förekommer på takpannorna.

Mindre frostsador på skorstenen.

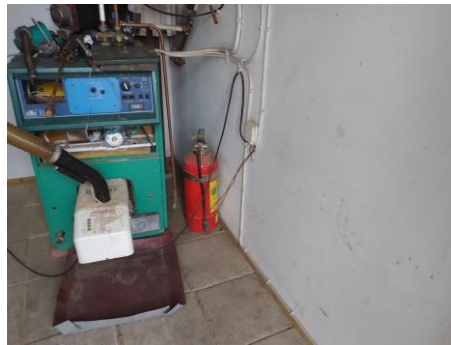
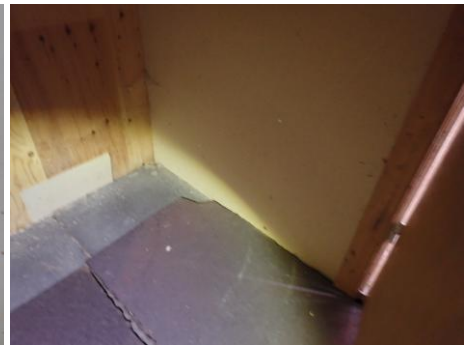
Golv av utbredda trädgårdsplattor samt i förrådet av skivmaterial dikt an mot mark. Se riskanalys.

Trä som ansluter direkt mot mark utgör en riskkonstruktion ur fuktsynpunkt.

Mark saknar normalt kapillärbrytande skikt och fuktspärr, vilket innebär att markfukt kan vandra upp i konstruktionen.

Trä är ett organiskt material som är känsligt för fukt. När trädetaljer står i direkt kontakt med mark finns risk att fukt transporteras in i materialet genom kapillärsugning.

Förhöjda fuktnivåer under längre tid kan leda till fuktrelaterade skador såsom mögel- och rötskador i träkonstruktionen. Skadorna kan vara svåra att upptäcka i tid, särskilt om konstruktionen är dold.

Sammantaget innebär denna typ av anslutning en förhöjd risk för nedbrytning av trädetaljer och försämrad inomhusmiljö.

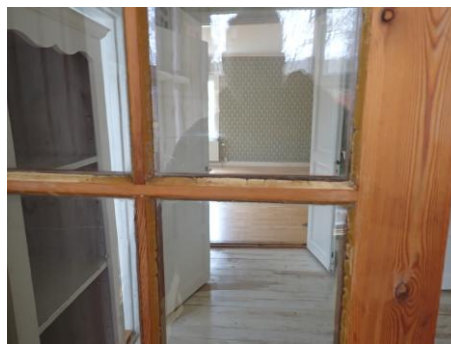
Ruta i dörr är spräckt.

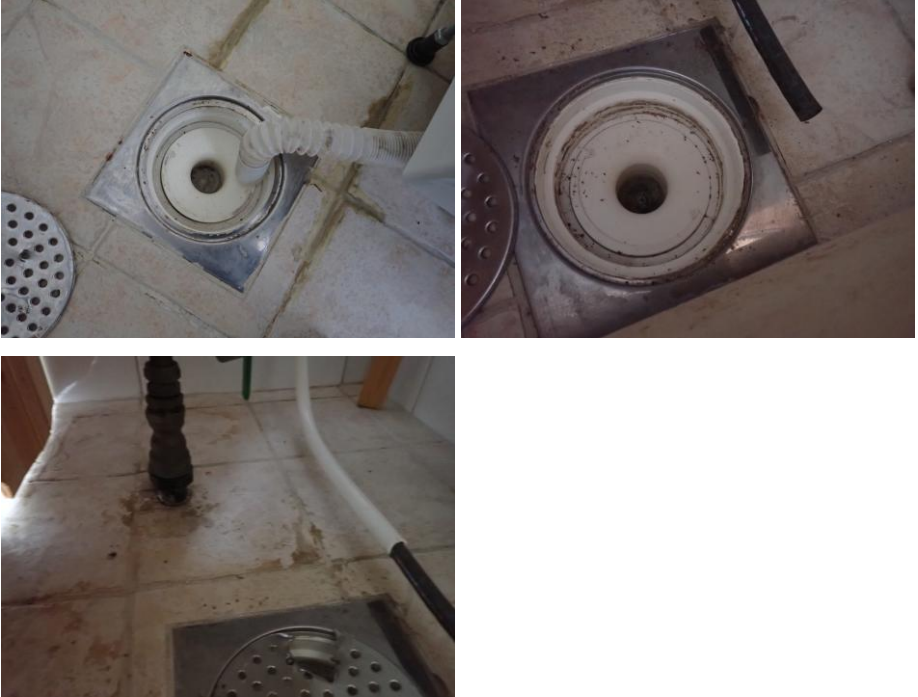
Wc/Dusch/Tvättstuga:	<p>Oklar ålder på tätskikt. Klämring samt brunnsmanschett synes saknas i golvbrunnarna. Bitvis dåligt fall på golv. Med anledning av ovanstående se riskanalys.</p> <p>Fönster i stänkzon (skyddas av duschkabin). Godkänt ytskikt saknas utanför duschhörna på vägg (skyddas av duschkabin). Rör genomföring i golv.</p> <p>Riskanalys Äldre tät/ytskikt har nedsatt funktion vilket innebär att ytskiktet/tätskiktet inte längre kan garanteras vara vattentätt och risk finns för att vatten tränger igenom ytskiktet/tätskiktet.</p> <p>Avsaknad av brunnsmanschett och klämring i golvbrunn innebär en kraftigt ökad risk då det förekommer brister i anslutning mellan golvbrunn och tätskikt.</p> <p>Dåligt fall/bakfall på golv leder till att vatten leds ner dåligt till golvbrunnen. Vid bakfall kan vatten samlas och på sikt orsaka dålig lukt.</p> <p>Ovanstående kan leda till att fukt, mögel och/eller rötelaterade skador kan förekomma/uppstå i anslutning till noterade brister/svaga punkter.</p>

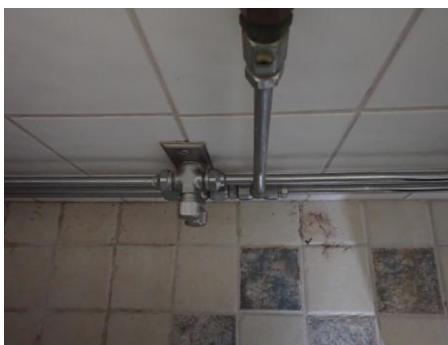
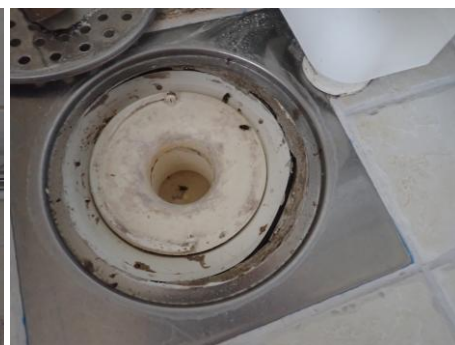
Hall:	-----
Klädkammare:	-----
Allrum:	-----
Vindsförråd 1:	-----
Sovrum 2:	-----
Vindsförråd 2:	-----
Sovrum 3:	-----
Wc/Bad:	<p>Oklar ålder på tätskikt. Klämring samt brunnsmanschett saknas i golvbrunnen. Bitvis dåligt fall på golv. Rörgenomföringar i stänkkzon. Med anledning av ovanstående se riskanalys.</p> <p>Riskanalys</p> <p>Äldre tät/ytskikt har nedsatt funktion vilket innebär att ytskiktet/tätskiktet inte längre kan garanteras vara vattentätt och risk finns för att vatten tränger igenom ytskiktet/tätskiktet.</p> <p>Avsaknad av brunnsmanschett och klämring i golvbrunn innebär en kraftigt ökad risk då det förekommer brister i anslutning mellan golvbrunn och tätskikt.</p> <p>Dåligt fall/bakfall på golv leder till att vatten leds ner dåligt till golvbrunnen. Vid bakfall kan vatten samlas och på sikt orsaka dålig lukt.</p> <p>Rörgenomföringar i stänkkzon innebär en ökad risk då det är svårt att täta fullgott runt tappvatten och värmerör.</p> <p>Ovanstående kan leda till att fukt, mögel och/eller rötrelaterade skador kan förekomma/uppstå i anslutning till noterade brister/svaga punkter.</p>

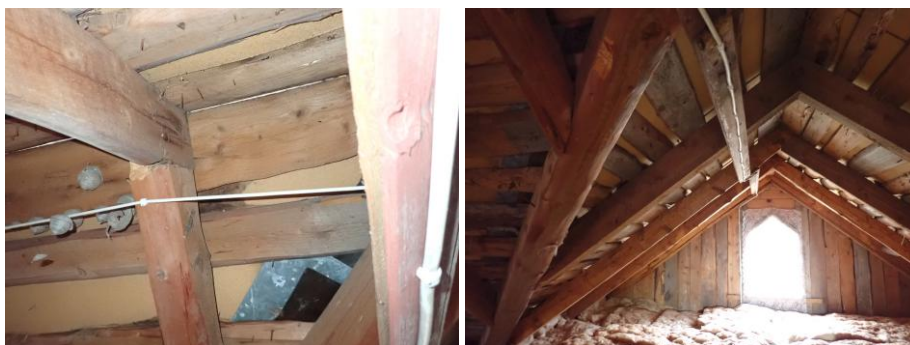
Mindre missfärgningar (mikrobiell påväxt) förekommer.
Delar av konstruktionen består av ett parallelltak vilket är en känd riskkonstruktion.

Fuktros förekommer i anslutning till takpanna som har halkat ned. Se avsnitt tak.

Parallelltak betraktas som en riskkonstruktion ur fuktsynpunkt. I denna typ av takkonstruktion är utrymmet mellan innertak och yttertak begränsat, vilket ställer höga krav på fungerande ventilation.

Om ventilationen i utrymmet är bristfällig eller om ångspärren (skiktet som ska hindra varm och fuktig inomhusluft från att tränga upp i konstruktionen) är skadad eller otät, finns risk att varm och fuktig luft från inomhusmiljön tar sig upp i takkonstruktionen.

När luften kyls ned kan kondens bildas, vilket kan leda till förhöjda fuktnivåer i konstruktionen. Detta kan med tiden orsaka fuktrelaterade skador såsom mögel- och rötskador i delar av konstruktionen som normalt inte är synliga eller möjliga att besiktiga utan ingrepp.
