## Utlåtande över

## ÖVERLÅTELSEBESIKTNING

TOLBODA 1:3

Tolboda Hörnet 70, 743 72 Björklinge

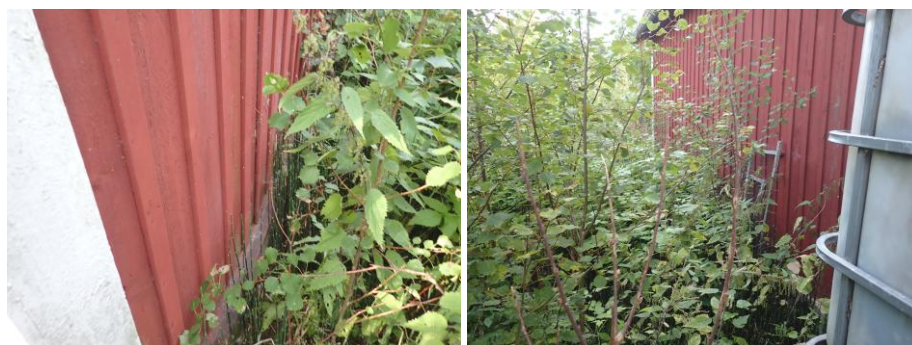
**Mark:**

Närliggande sly och växtlighet intill husgrunden. Se även riskanalys.

Planteringar i nära anslutning till byggnaden kan påverka byggnadens konstruktioner negativt. Rötter från träd och större buskar kan med tiden påverka eller underminerar grundkonstruktionen, vilket kan öka risken för sättningsskador. Grenar och vegetation som ligger nära fasaden kan även bidra till ökad fuktbelastning på fasadytor, vilket kan försämra möjligheten för fasaden att torka ut.

Vegetation i anslutning till tak kan dessutom orsaka nedskräpning av takytor, exempelvis genom löv och barr, samt i vissa fall bidra till att takpannor förskjuts eller skadas. Planteringar kan även täppa till eller försämra ventilationen vid takfotens luftspalter. Dessa förhållanden kan sammantaget öka risken för fukt- och underhållsrelaterade skador på byggnaden.

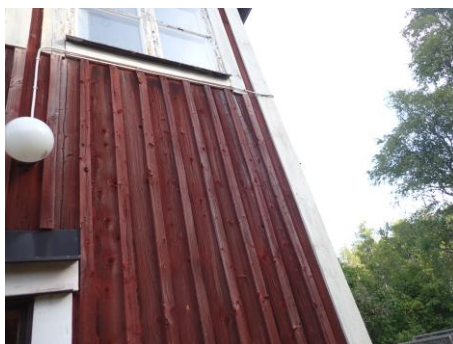
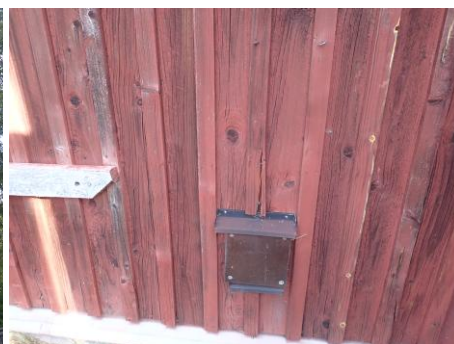
**Fasad:**

Fasaden är allmänt urblekt, missfärgad och torrsprucken. Se även riskanalys.

Fasaden är generellt urblekt, missfärgad och torrsprucken. Detta tyder på ålders- och väderrelaterat slitage samt att fasadens ytskikt och trädetaljer har utsatts för UV-strålning och återkommande fuktbelastning.

Torrsprickor i fasadmaterialet kan försämra ytskiktets skyddande funktion och göra det lättare för regn- och smältvatten att tränga in i materialet. Missfärgningar kan även indikera tidigare eller pågående fuktpåverkan.

Om fasaden inte underhålls och behandlas kan sprickbildning och materialnedbrytning fortsätta, vilket ökar risken för fuktupptagning samt mögel- och rötskador i fasaden och bakomliggande konstruktioner.

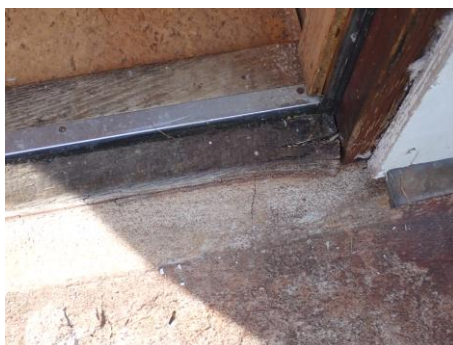
**Dörrar:**

Fotbleck saknas till entrédörren och tröskeln är fuktskadad. Se även riskanalys.

Fotbleck saknas vid entrédörren och tröskeln är fuktskadad. Fotbleckets funktion är att leda bort regn- och smältvatten från dörrens nederdel och skydda tröskel samt bakomliggande konstruktion mot fukt.

Avsaknaden av fotbleck innebär en ökad risk för att vatten belastar tröskeln och anslutande byggnadsdelar. Den noterade fuktskadan visar att tröskeln redan har varit utsatt för fuktpåverkan.

Om fuktbelastningen kvarstår finns risk för fortsatt nedbrytning av trädetaljer och att fukt tränger in i bakomliggande golv- och väggkonstruktioner. Detta kan med tiden leda till mögel-, röta- och andra fuktrelaterade skador.

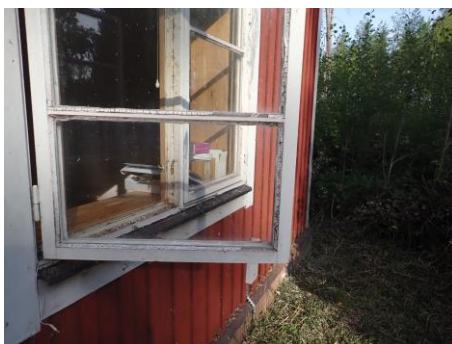
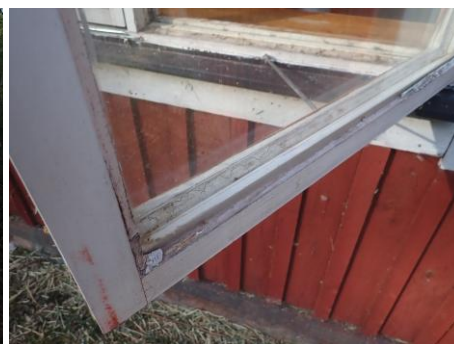
**Fönster:**

Fönster är kraftigt färg och kittskadade. Se även riskanalys.  
Spricka i fönsterglas i wc/bad.

Fönstren är kraftigt färg- och kittskadade. Det försämrade färg- och kittskiktet ger ett sämre skydd mot väder och fukt, vilket ökar risken för att vatten tränger in i träkonstruktionen.

Om underhållet inte åtgärdas finns risk för fortsatt nedbrytning av trädetaljerna och utveckling av rötskador, särskilt vid fönsterbågar, karmar och anslutningar.

Det rekommenderas att fönstren underhålls genom skrapning, omkittning och ommålning samt att trädetaljerna kontrolleras med avseende på eventuell röta.

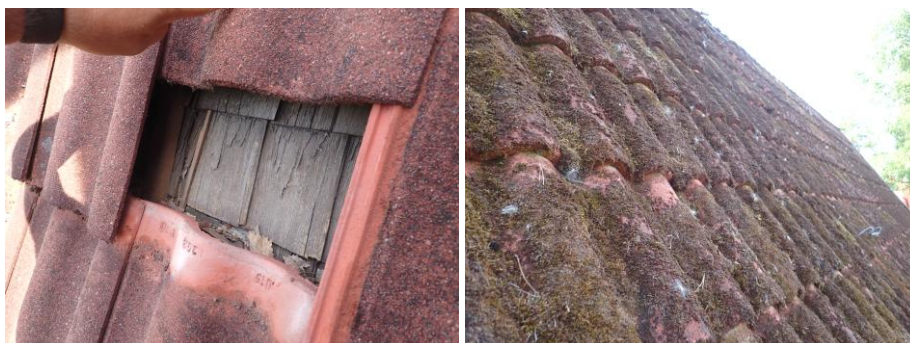
**Yttertak:**

Bitvis kraftig mosspåväxt på takpannorna.  
 Takpannorna är inte klamrade enligt gällande norm.  
 Äldre plåtarbeten med bristfälligt överlapp över takpannorna.  
 Tak med underliggande spillertak är en känd riskkonstruktion.  
 Med anledning av ovanstående noterade brister, svaga punkter se även riskanalys.

Vindskivorna är färgflagnande.  
 Sotarpliktig takstege saknades.  
 Skorstenen är frostsadad.  
 Taket är av säkerhetsskäl endast besiktigad begränsat från markstege vid takfot.

Bitvis förekommer kraftig mosspåväxt på takpannorna. Mossa binder fukt och kan försämra takets avrinning, vilket ökar fuktbelastningen på takpannorna och den underliggande takkonstruktionen. Påväxten kan även bidra till att takpannorna bryts ned snabbare.

Takpannorna är inte klamrade enligt gällande norm. Detta innebär en ökad risk för att pannorna förskjuts eller lossnar vid exempelvis kraftig vind, vilket kan försämra taktäckningens funktion och öka risken för vatteninträngning.

Vidare förekommer äldre plåtarbeten med bristfälligt överlapp över takpannorna. Otillräckliga överlapp kan medföra att regn- och smältvatten leds in under taktäckningen istället för att avledas på avsett sätt.

Taket är uppbyggt med underliggande spillertak, vilket är en känd riskkonstruktion ur fuktsynpunkt. Ett spillertak består av träspån som är organiskt och fuktkänsligt. Om vatten tränger igenom taktäckningen eller om kondens uppstår finns risk för fuktupptagning och nedbrytning av det underliggande materialet.

Sammantaget innebär dessa förhållanden en förhöjd risk för vatteninträngning och fuktpåverkan på takkonstruktionen. Om fuktbelastningen kvarstår kan detta med tiden leda till mikrobiell påväxt samt mögel-, röta- och andra fuktrelaterade skador i underliggande och angränsande byggnadsdelar.

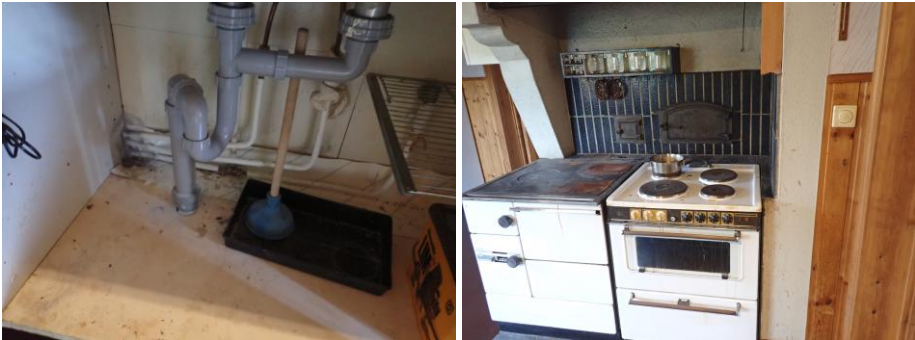
| Kök/Matplats: | <p>Äldre standard.<br/>Tippskydd saknas till spisen.<br/>Tät botten saknas i diskbänkskåpet.<br/>Spillskydd saknas under kombiskåpet kyl och frys.</p> |

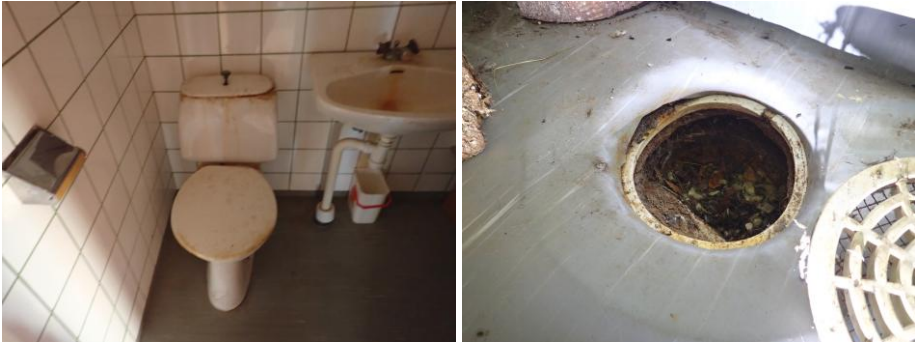
| Wc: | <p>Äldre tät och ytskikt.<br/>Våtrumsmattan har släppt i anslutning till golvbrunnen och mattan tätar inte mot golvbrunnen.<br/>Med anledning av ovanstående noterade brister/svaga punkter är våtrummet i stort behov av renovering. Beakta att under/bakomliggande fukt, mögel och/eller rötskador kan förekomma i anslutning till våtrummet.</p> |

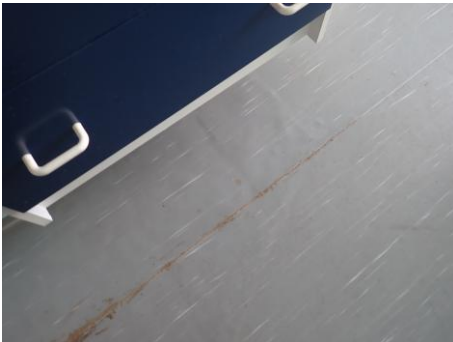
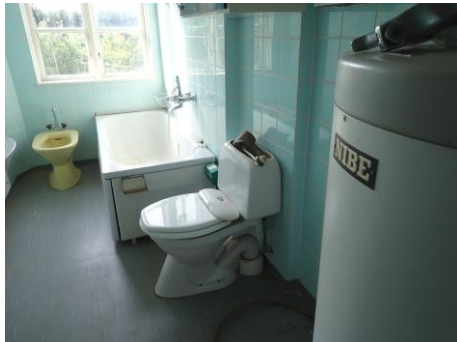
| Wc/Bad: | <p>Äldre tät och ytskikt.<br/>Fönster i stänkkzon.<br/>Golvbrunnen under varmvattenberedare är inte åtkomligt för besiktning/utgå.<br/>Wc stolen är trasig.<br/>Fogar i golvmattan har gått isär.<br/>Med anledning av ovanstående noterade brister/svaga punkter är våtrummet i stort behov av renovering. Beakta att under/bakomliggande fukt, mögel och/eller rötskador kan förekomma i anslutning till våtrummet.</p> |

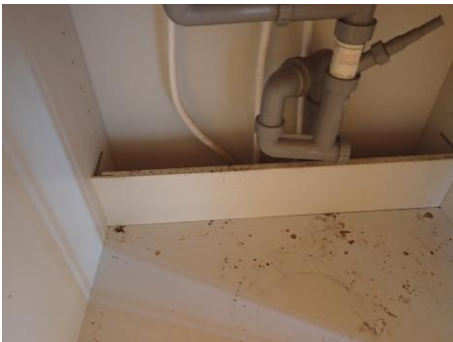
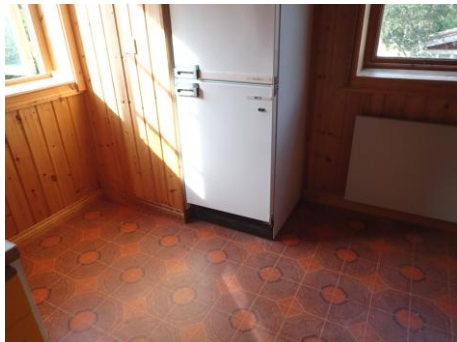
| Kök/Matplats: | <p>Äldre standard.<br/>Tippskydd saknas till spisen.<br/>Tät botten saknas i diskbänkskåpet.<br/>Spillskydd saknas under kombiskåpet kyl och frys.</p> |

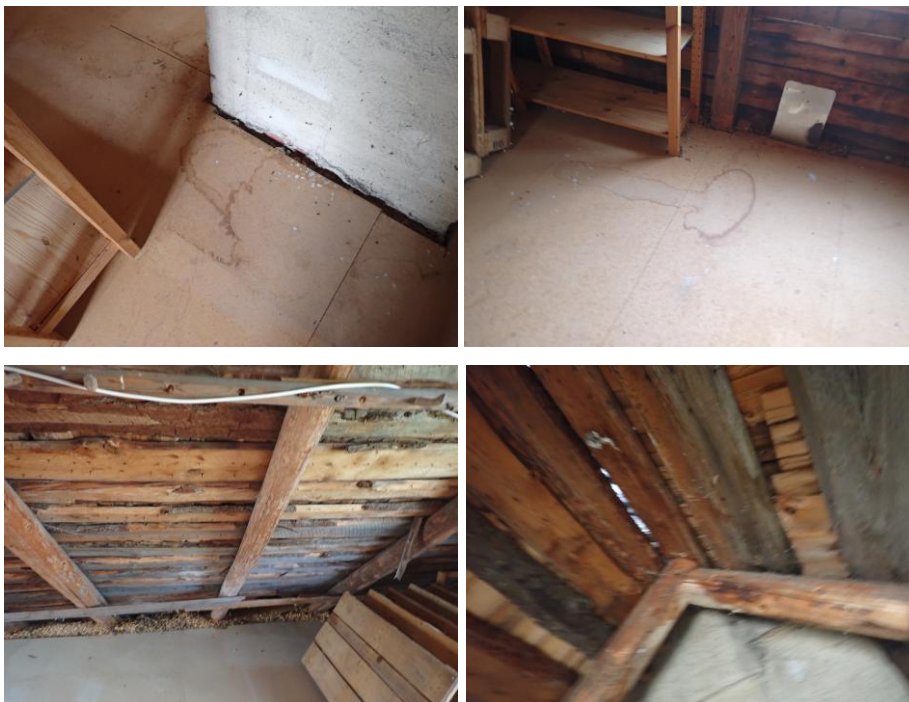
**Vind**

Uttorkade fuktrosor förekommer på golv, främst under takgenomföringar och takbrytningar.

Mindre ljusinsläpp förekommer lokalt på underlagstaket.

Med anledning av ovanstående noterade brister, svaga punkter se även avsnitt tak under riskanalys.
