Uppdragsnummer 70236  
2026-044

# ÖVERLÅTELSEBESIKTNING

LOHÄRADS PRÄSTGÅRD 1:16  
Kristineholmsvägen 114, 761 72 Norrtälje

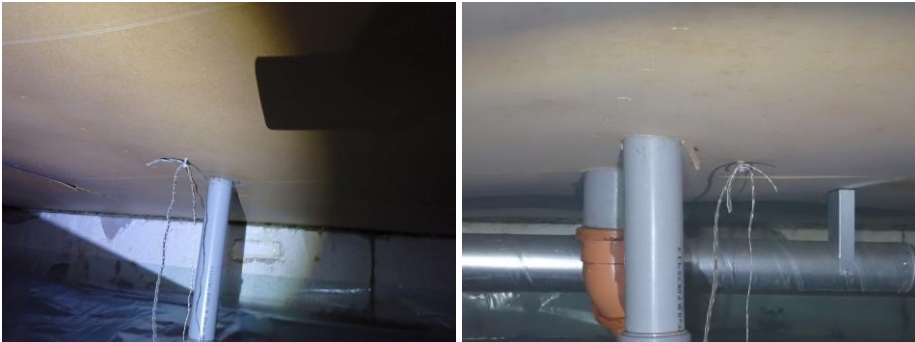
<b>Mark:</b>	-----
<b>Grundmur/Hussockel:</b>	-----
<b>Platta på mark:</b>	-----
<b>Krypgrund:</b>	<p>Äldre dränering runt husgrunden. Krypgrund betraktas generellt som en känd riskkonstruktion ur fuktsynpunkt. Krypgrunder där en avfuktare har installerats och fungerar korrekt anses dock normalt ha en lägre risk för fuktproblem. Om avfuktaren är felaktigt installerad, underdimensionerad eller inte fungerar som avsett kan dock förhöjda fuktnivåer uppstå i krypgrunden. Detta kan leda till fuktrelaterade skador såsom mögel- och rötskador i organiskt material, exempelvis byggspill, trossbotten, syllar eller andra trädetaljer. Om tryckimpregnerat virke har använts i konstruktionen kan detta dessutom ge upphov till kraftigt avvikande lukt, särskilt vid fuktpåverkan.</p>

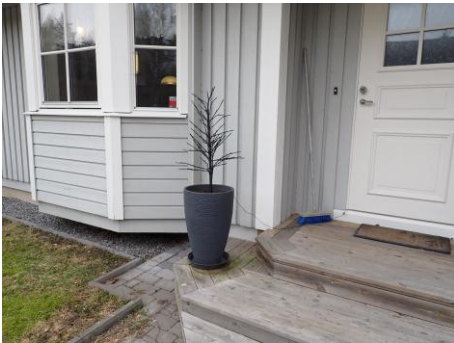
<b>Fasad:</b>	-----
<b>Dörrar:</b>	<p>Spricka i fönsterglas i entrédörren.</p>

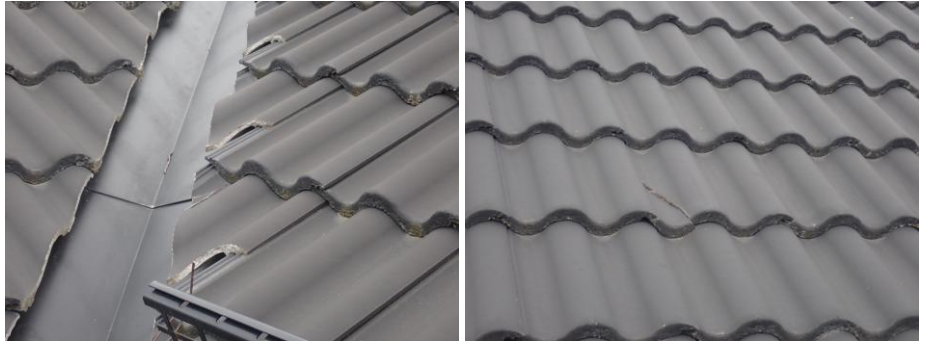
En del takpannor är trasiga.  
Taket är av säkerhetsskäl endast besiktigad begränsat från markstege vid takfot samt i anslutning till takstegen.

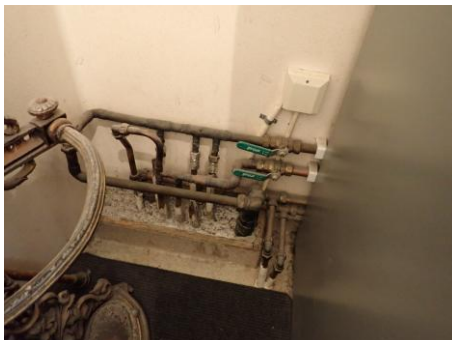
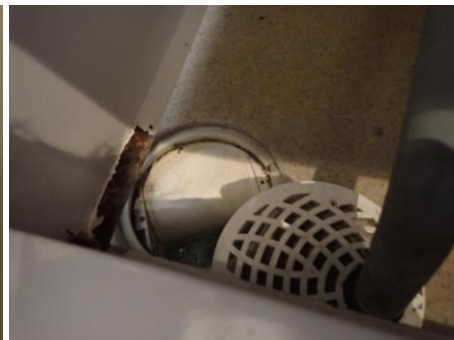
Entré/Hall:	-----
Kök/Matplats:	Tät botten saknas i diskbänksskåpet. Spillskydd saknas under kyl och frys (underliggande plastmatta finns).
Korridor:	-----
Wc/Dusch:	-----
Wc:	-----
Tvättstuga:	<p>Äldre tät och ytskikt. Lös klämring i golvbrunnen. Rör genomföringar i golv. Otäta rör genomföringar på klack. Med anledning av ovanstående noterade brister, svaga punkter se riskanalys.</p> <p><b>Riskanalys</b> Då tätskikt saknas på installationsklacken finns risk för att vatten kan tränga ned i installationsklacken vid ett eventuellt droppläckage eller större läckage, vilket innebär att fukt kan spridas vidare till angränsande byggnadsdelar. Detta kan med tiden påverka intilliggande vägg och bjälklagskonstruktioner.</p> <p>Lös klämring ökar risken för att vatten kan tränga ner under tätskiktet i anslutning till golvbrunnen.</p> <p>Rör genomföringar i stänkzon innebär en ökad risk då det är svårt att tät fullgott runt tappvatten och värmerör.</p> <p>Äldre tät/ytskikt har nedsatt funktion vilket innebär att ytskiktet/tätskiktet inte längre kan garanteras vara vattentätt och risk finns för att vatten tränger igenom ytskiktet/tätskiktet.</p> <p>Ovanstående kan leda till att fukt, mögel och/eller rötelaterade skador kan förekomma/uppstå i anslutning till noterade brister/svaga punkter.</p>

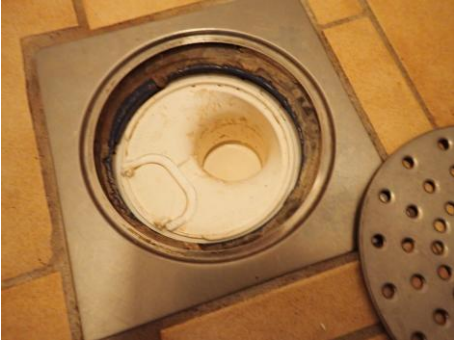
Groventré/Dusch:	<p>Tät botten saknas i diskbänksskåpet. Äldre tät och ytskikt i dusch. Se riskanalys.</p> <p><b>Riskanalys</b> Äldre tät/ytskikt har nedsatt funktion vilket innebär att ytskiktet/tätskiktet inte längre kan garanteras vara vattentätt och risk finns för att vatten tränger igenom ytskiktet/tätskiktet. Ovanstående kan leda till att fukt, mögel och/eller rötrelaterade skador kan förekomma/uppstå i anslutning till noterade brister/svaga punkter.</p>

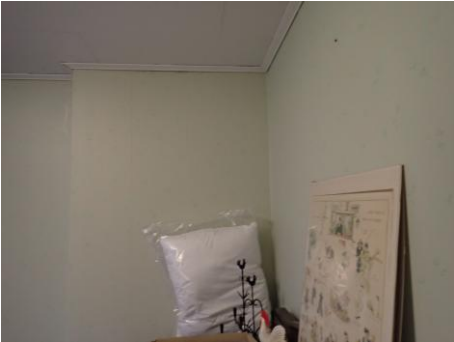
Förråd:	-----
Sovrum 1/Kontor:	-----
Sovrum 2:	<p>Rinnmärken från tak på vägg. Se fortsatt teknisk utredning.</p> <p><b>Fortsatt teknisk utredning</b> Orsaken till samt omfattningen av befintliga rinnmärken på vägg ska utredas samt vid behov åtgärdas.</p>

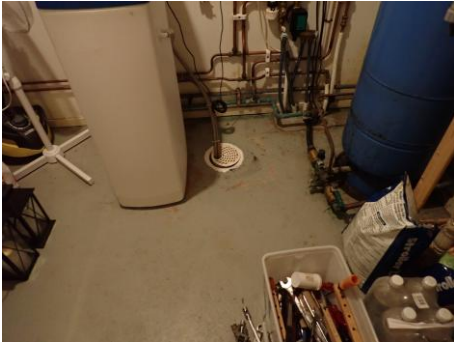
Teknikrum:	<p>Tätskikt saknas på golv. Se riskanalys.</p> <p><b>Riskanalys</b></p> <p>Avsaknad av tätskikt i tvättstugan kan leda till fuktbelastning på oskyddade ytor vid eventuellt läckage på rör eller i maskin samt även om golvbrunnen får stopp.</p> <p>Ovanstående kan leda till att fukt, mögel och/eller rötrelaterade skador kan förekomma/uppstå i anslutning till noterade brister/svaga punkter.</p>

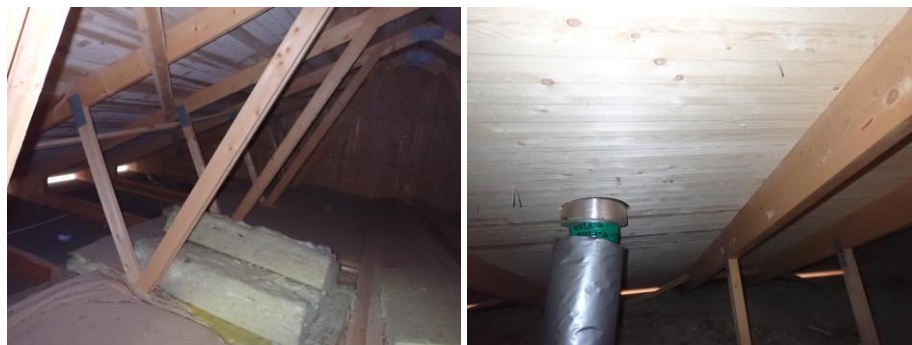
Mindre missfärgningar (mikrobiell påväxt) förekommer på tillbyggnadens vind. Se riskanalys.

Då mindre missfärgningar (mikrobiell påväxt) förekommer på takpanelen finns risk för att missfärgningarna kan komma att öka. Vinden bör ses över kontinuerligt så att man kan hålla uppsikt över eventuella framtida förändringar.
