Utlåtande över

ÖVERLÅTELSEBESIKTNING

KULLA-NYBY 1:7

Kulla-Nyby 3, 749 62 Örsundsbro

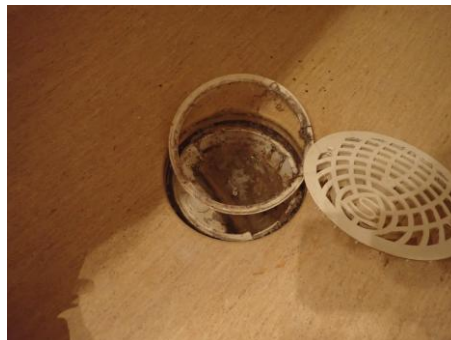
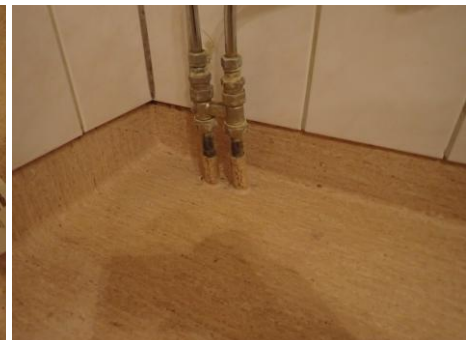
Wc/Dusch/Bastu:

Klämringen i golvbrunnen sitter löst.
Rörgenomföringar i duschhörnan vilket inte uppfyller gällande branschregler vid tidpunkten för utförandet.
Med anledning av ovanstående noterade brister se även riskanalys.

Klämringen i golvbrunnen sitter löst, vilket innebär att anslutningen mellan tätskikt och golvbrunn inte kan säkerställas vara tät. Detta medför en ökad risk för att vatten kan tränga ner i underliggande konstruktion.

Vidare förekommer rörgenomföringar i duschhörnan, vilket inte uppfyllde gällande branschregler vid tidpunkten för utförandet. Rörgenomföringar i våt belastad zon innebär en ökad risk ur fuktsynpunkt, då anslutningar kring rör är särskilt utsatta för vattenpåverkan och kan vara svåra att hålla täta över tid.

Sammantaget innebär dessa brister en ökad risk för att fukt och vatten tränger in i konstruktionen, vilket med tiden kan leda till fuktrelaterade skador såsom mögel- och rötskador i bakomliggande byggnadsdelar.

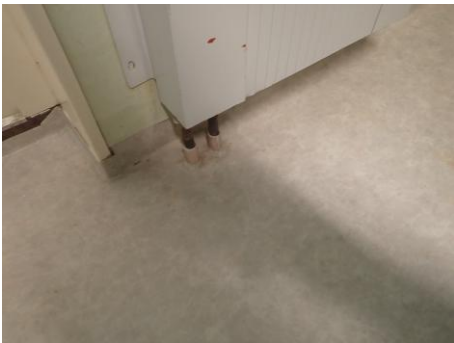
Entré/Hall:	-----
Tvättstuga:	<p>Trycksatta rör i golv vilket inte uppfyller gällande branschregler vid tidpunkten för utförandet.</p>

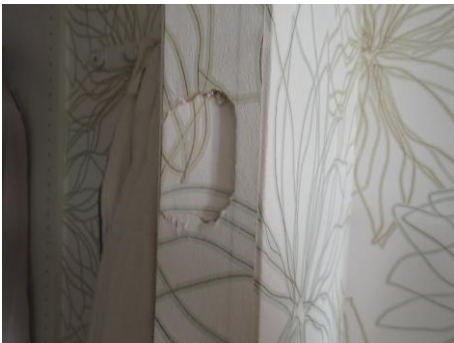
Sovrum 1:	-----
Sovrum 2:	<p>Skada i vägg.</p>

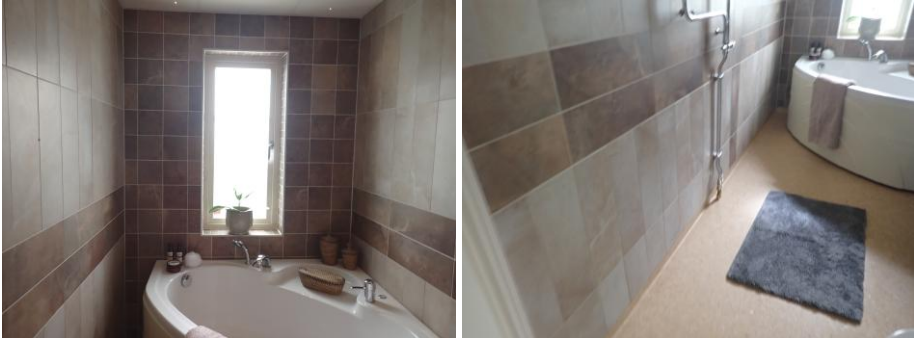
Sovrum 3:	-----
Wc/Bad:	<p>Fönster i stänkzon. Se även riskanalys. Trycksatta rör i golv vilket inte uppfyller gällande branschregler vid tidpunkten för utförandet.</p> <p>Riskanalys Fönster är placerat i stänkzon, vilket innebär en ökad risk ur fuktsynpunkt då karm, foder och anslutande konstruktioner utsätts för återkommande vattenstänk. Det är ofta svårt att utföra ett fullgott och långsiktigt hållbart fuktskydd kring fönster och dess anslutningar i dessa lägen. Om vatten tränger in bakom fönsterkarm eller angränsande ytskikt finns risk för fuktrelaterade skador såsom missfärgningar, mögel- och rötskador i bakomliggande byggnadsdelar.</p>

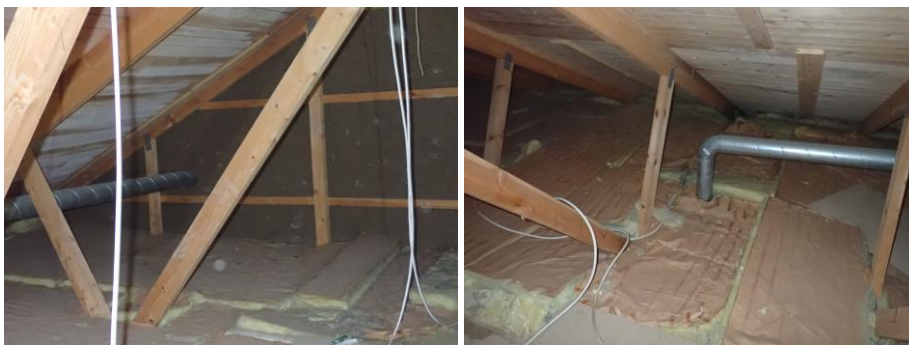
Vind

Mindre missfärgningar (mikrobiell påväxt) förekommer på takpanelen.
Några ventilationsrör saknar kondensisolering.
