Uppdragsnummer 70236  
2025-076

## ÖVERLÅTELSEBESIKTNING

LÅNGTORA 6:4  
Långtoraby 43, 745 96 Enköping

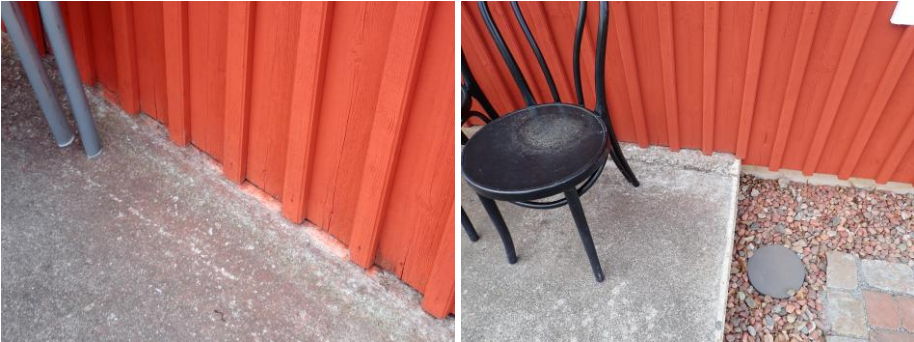
| Fasad: | <p>Fasaden ansluter dikt an mot grundplattan för tilltänkt uterum.</p> |

- 3:1** Fasadpanel som ansluter mot grundplatta samt altandörr som saknar fotbleck löper risk att drabbas av fukt, mögel och/eller rötelaterade skador i ändträ samt i under/bakomliggande konstruktioner.
- 3:2** Felaktigt tillskuren brunnsmanschett kan medföra att manschetten tätar dåligt mellan golvbrunn och golvs tåtskikt samt att det även kan medföra kapillärsug i manschetten.

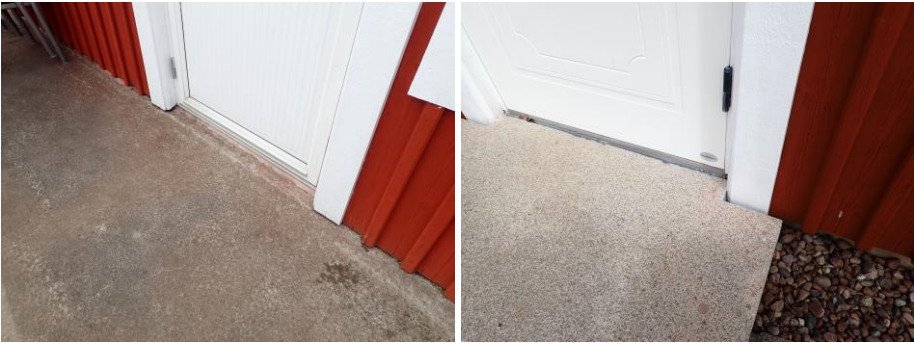
| Dörrar: | <p>Fotbleck saknas till entrédörren altandörr och groventrédörren.</p> |

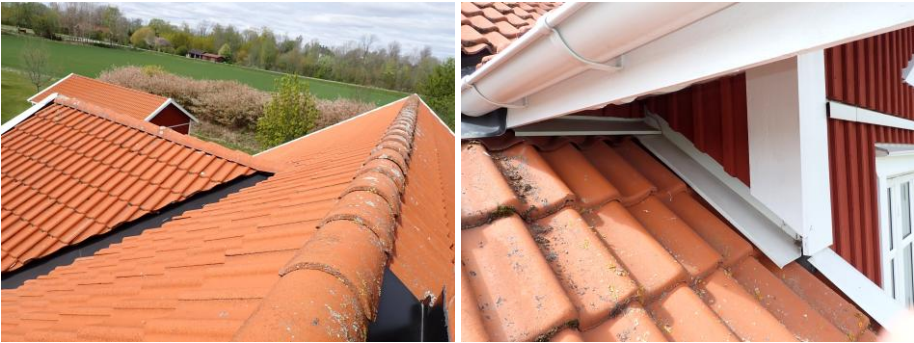
| Yttertak: | <p>Taket är av säkerhetsskäl endast besiktigad begränsat från balkong, markstege vid takfot samt i anslutning till takstegen.<br/>Mindre moss och lavpåväxt på takpannorna.</p> |

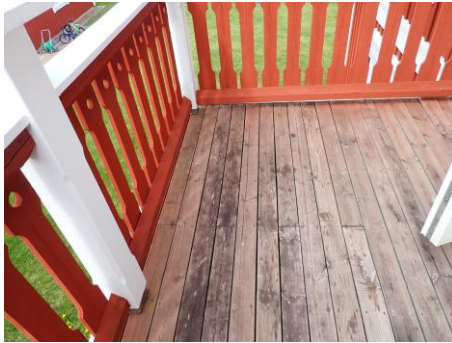
Tätskiktet på balkongbjälklaget är inte åtkomligt för besiktning då den blockerades av trall, kompletterande besiktning erfordras om tätskiktet friläggs.

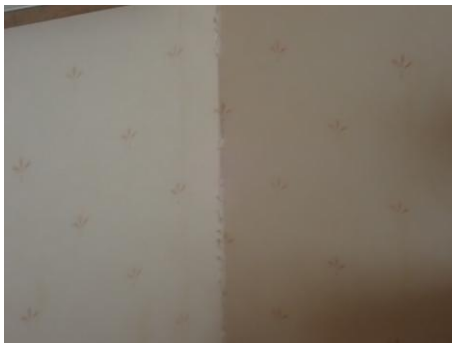
Små skador som förekommer på ytskikt och inredning orsakade av åldersskäl eller normalt slitage noteras inte särskilt här.  
En del dragningar förekommer i tapeter, främst i hörn.  
Bom förekommer i flera klinker på entréplanet.

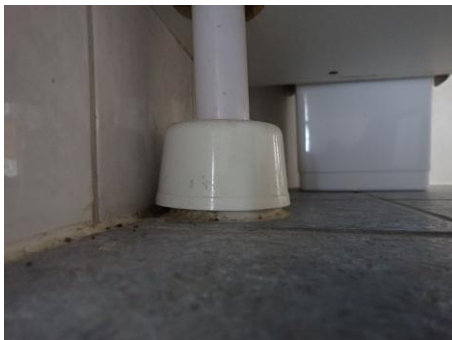
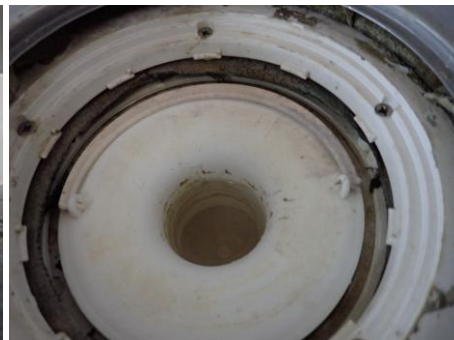
Äldre tät och ytskikt.  
Fönster i våtzone 1.  
Brunnsmanschett är felsluten och sticker fram under klämringen.  
Avloppsstosen från handfatet ligger för nära vägg.  
Med anledning av ovanstående noterade brister, svaga punkter se även riskanalys punkt 3:2.  
Tätskikt bakom kakel och under klinker är inte besiktningsbart.

Rörgenomföringar i våtzon 1 innebär en ökad risk då det är svårt att täta fullgott runt tappvatten och värmerör.

Då det är svårt att få ett tillräckligt fuktskydd mot fönster och dörrkarmar i våtrum ökar risken för skador i anslutning till fönster och dörrar som är placerade i våtzon 1.

Äldre tät/ytskikt har nedsatt funktion vilket innebär att ytskiktet/tåtskiktet inte längre kan garanteras vara vattentätt och risk finns för att vatten tränger igenom ytskiktet/tåtskiktet.

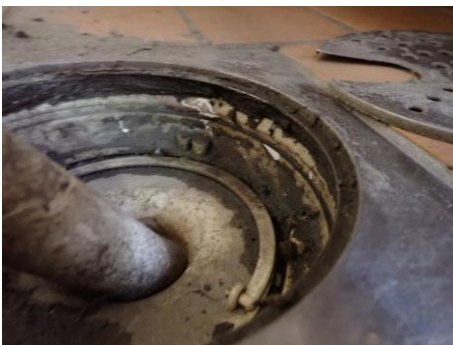
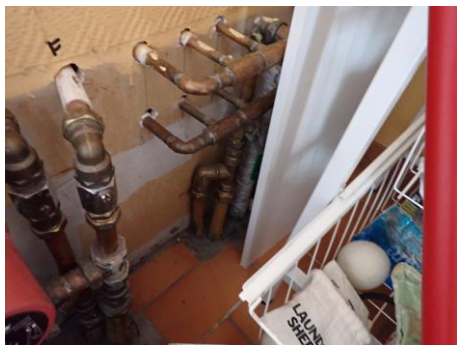
| Tvättstuga: | <p>Brunnsmanschett och klämring saknas.<br/> Flera rörgenomföringar i våtzon 1 där rörmanschetter synes saknas.<br/> Tätskikt saknas enligt uppgift under klinker.<br/> Med anledning av ovanstående noterade brister, svaga punkter se även riskanalys punkt 3:3.</p> |

- 3:3** Avsaknad av tåtskikt i tvättstugan kan leda till fuktbelastning på oskyddade ytor vid eventuellt läckage på värme och tappvattenrör eller i tvättmaskin samt även om golvbrunnen får stopp. Ovanstående kan leda till att fukt, mögel och/eller rötelaterade skador kan förekomma/uppstå i anslutning till noterade brister/svaga punkter.

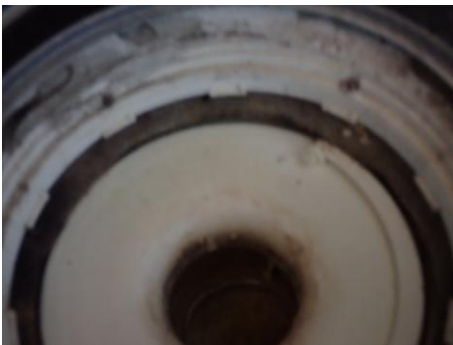
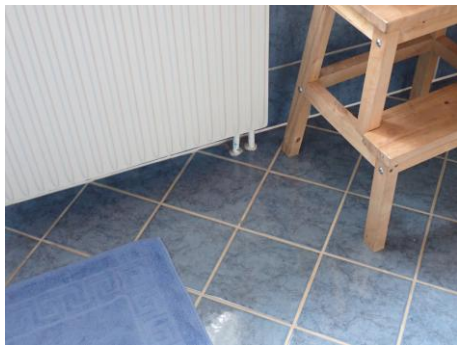
| Wc/Dusch: | <p>Äldre tät och ytskikt.<br/> Fönster i våtzon 1.<br/> Brunnsmanschetten är felskuren och sticker fram under klämringen.<br/> Rörgenomföringar i våtzon 1, golv.<br/> Med anledning av ovanstående noterade brister, svaga punkter se även riskanalys punkt 3:2.<br/> Tätskikt bakom kakel och under klinker är inte besiktningsbart.</p> |
