## ÖVERLÅTELSEBESIKTNING

SKOKLOSTER 2:437

Nordsångarvägen 17, 746 95 Skokloster

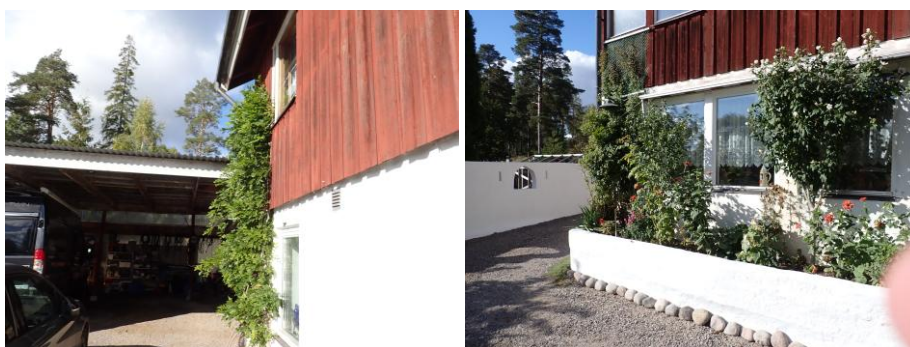
**Mark:****2 NOTERINGAR**

Närliggande planteringar förekommer.

Berget faller mot husgrunden.

Närliggande planteringar kan komma att påverka grundkonstruktioner, fasader vind och tak negativt då rötter underminerar grundkonstruktioner (med risk för sättningsskador) och grenar fuktbelastar fasader.

Takkonstruktioner kan även påverkas negativt (nedskräpning av tak, flyttande av takpannor och liknande) samt att planteringar kan täppa till luftspalter vid takfot.

Med anledning av att marken/berget sluttar mot grund ställer detta högre krav på dränering och tätskikt vilket ökar risken för att dagvatten kan tränga in under/i husgrunden och orsaka ökad fuktbelastning på material som förvaras i utrymmet samt även på bjälklaget vilket kan leda till fukt, mögel och eller rötelaterade skador.

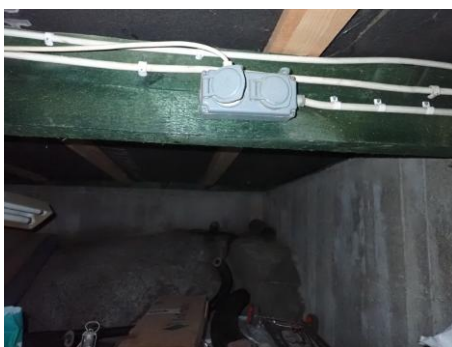
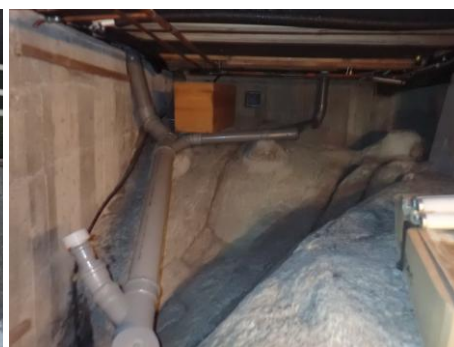
**Krypgrund:****2 NOTERINGAR**

Krypgrund är en känd riskkonstruktion.

Tryckt virke förekommer på syll och bärlinor.

En del känsligt material förekommer i grunden.

Krypgrunder betraktas idag som kända riskkonstruktioner och är en känslig konstruktion ur fuktsynpunkt sett bland annat beroende på årstidsvariationer i temperatur och fuktbelastning från mark. Under de perioder då lufttemperaturen utomhus är högre än i kryputrymmet, kommer varm fuktig luft in i ett kallare utrymme och höjer den relativa luftfuktigheten i krypgrundsutrymmet. Risk för skador föreligger och skador kan uppstå såsom fukt, mögel och rötelaterade skador som möjlig följd. Eventuellt inbyggd/nyttjande av tryckimpregnerat virke i konstruktionen kan leda till kraftig avvikande lukt.

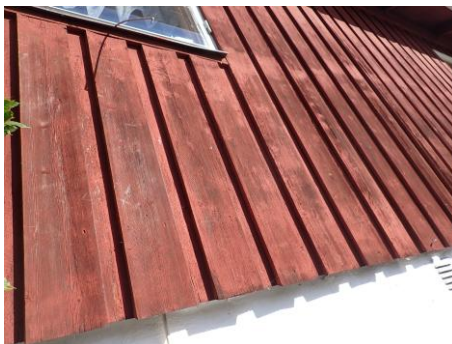
**Fasad:****2 NOTERINGAR**

Fasaden är allmänt urblekt och missfärgad.

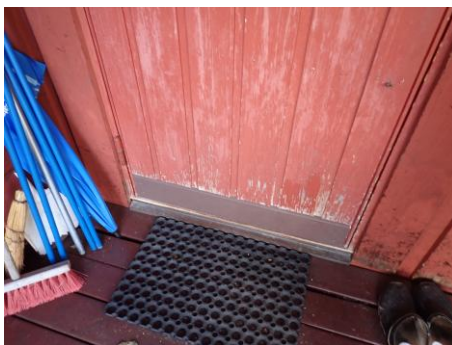
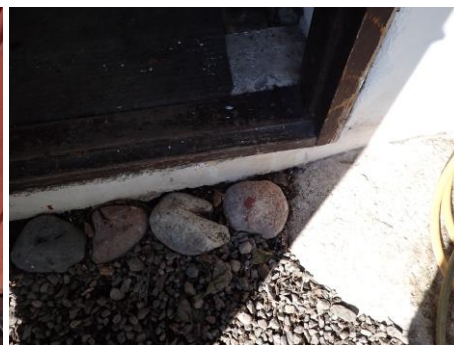
**Dörrar:****2 NOTERINGAR**

Dörrspegeln på altandörren och groventrédörren är färgflagnande.

Fotbleck saknas till förräddörren.

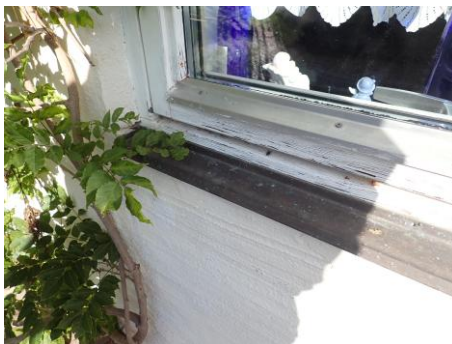
**Fönster:****2 NOTERINGAR**

Fönster är färgflagnande och mindre torrsprickor förekommer.  
Isolerglas är äldre än 20 år med ökad risk för ålderslitage som tex punktering (läckage i glaskassetterna).

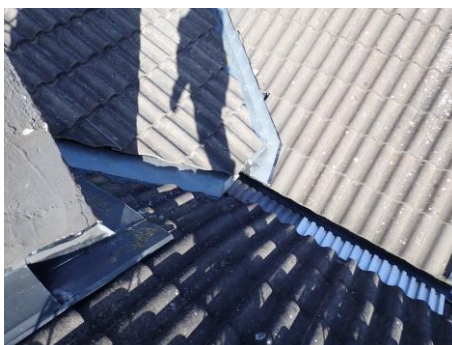
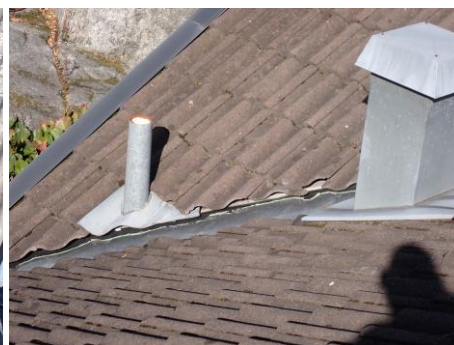
**Yttertak:****2 NOTERINGAR**

Underliggande takpapp är torr och spröd.  
Äldre plåtdetaljer med bitvis dåligt överlapp över takpannorna.  
En del mosspåväxt förekommer på takpannorna.  
Mindre frostsador förekommer på takpannorna.  
Med anledning av ovanstående noterade brister, svaga punkter se även riskanalys.  
Taket är av säkerhetsskäl endast besiktigad begränsat från markstege vid takfot samt i anslutning till takstegen.

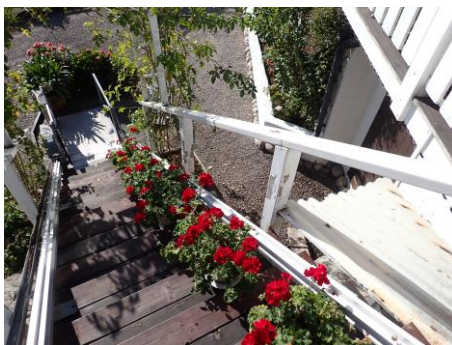
**Övrigt:****2 NOTERINGAR**

Trappräcket uppfyller inte gällande säkerhetskrav.

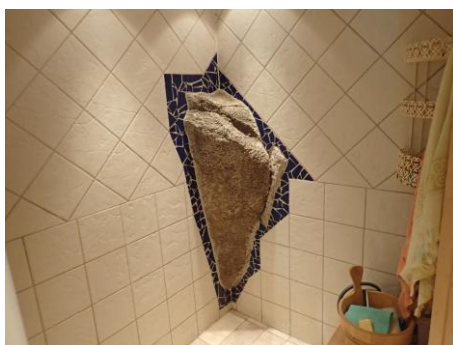
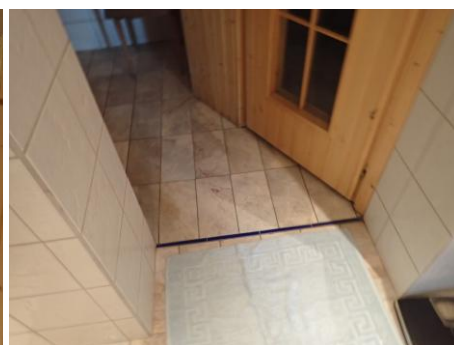
Wc/Dusch/Bad/Bastu:

Äldre tät och ytskikt.

Träpanel i våtzon 1.

Berg i dagen i duschen. Se även riskanalys under avsnitt mark.

Golvbrunnen under badkaret är inte åtkomligt för besiktning då

Inspektionslucka saknades. Kompletterande besiktning erfordras om lucka anordnas.

Äldre tät/ytskikt har nedsatt funktion vilket innebär att ytskiktet/tätskiktet inte längre kan garanteras vara vattentätt och risk finns för att vatten tränger igenom ytskiktet/tätskiktet.

Träpanel i våtzon 1 är inte ett fullgott tätskikt och kan vid kontinuerlig fuktbelastning ta skada.

Ovanstående kan leda till att fukt, mögel och/eller rötrelaterade skador kan förekomma/uppstå i anslutning till noterade brister/svaga punkter.

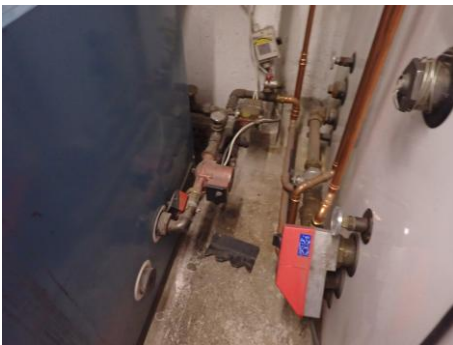
| Pannrum: | <p>2 NOTERINGAR<br/>Tätskikt saknas på golv (ej krav i betongvalv).<br/>Golvbrunn saknas. Se även riskanalys.</p> <p>3 RISKANALYS<br/>Värmepannan är placerat i ett utrymme utan tätskikt/fuktskydd och golvbrunn och kan vid läckage orsaka fukt, mögel och/eller rötelaterade skador.<br/>Ovanstående kan leda till att fukt, mögel och/eller rötelaterade skador kan förekomma/uppstå i anslutning till noterade brister/svaga punkter.</p> |

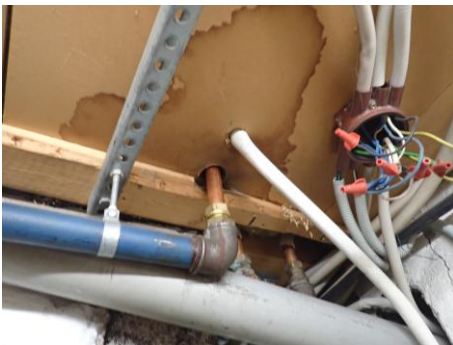
| Varmförråd: | <p>2 NOTERINGAR<br/>Uttorkad fuktros förekommer i tak.</p> |

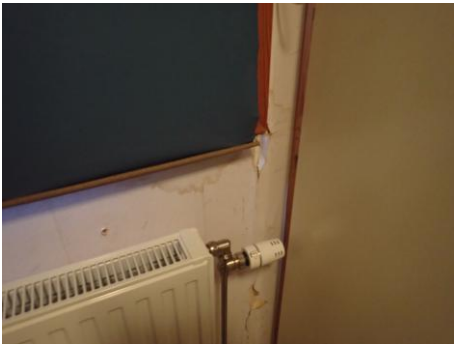
| Skafferi: | <p>2 NOTERINGAR</p> <p>Uttorkade fuktrosor förekommer på vägg i anslutning till fönster.</p> |

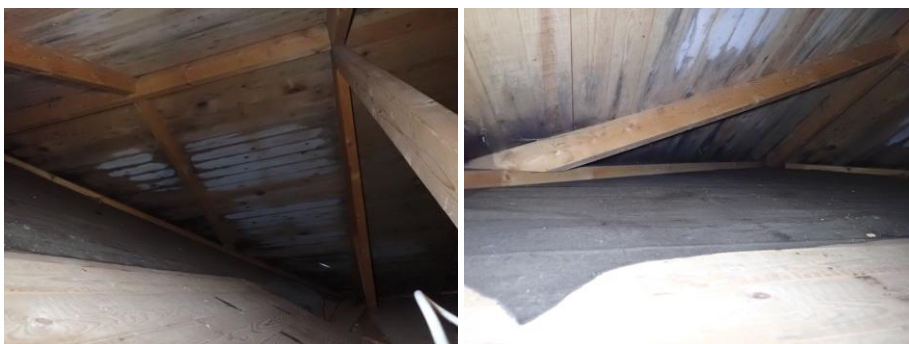
**Vind****2 NOTERINGAR**

Inspekterbar vind saknas delvis då stora delar av konstruktionen består av ett parallelltak vilket är en känd riskkonstruktion.

En del missfärgningar (mikrobiell påväxt) förekommer på takpanelen i anslutning till rännalarna.

Utrymmet har bristande ventilation.

Parallelltak är en riskkonstruktion, om ventilationen mellan innertaket och yttertaket är felaktig och/eller bristfällig samt om ångspärrar är punkterade finns risk för att den varma luften som stiger upp ifrån inomhusmiljön inte kan ventileras bort, luften kondenserar då och kan ge upphov till fukt, mögel och/eller rötrelaterade skador på ej besiktningsbara ytor.

Om luftspalter inte öppnas upp finns risk för att ytterligare missfärgningar (mögel) uppstår på takpanelen.

Då mindre missfärgningar (mikrobiell påväxt) förekommer på takpanelen finns risk för att missfärgningarna kan komma att öka. Vinden bör ses över kontinuerligt så att man kan hålla uppsikt över eventuella framtida förändringar.
