Utlåtande över ÖVERLÅTELSEBESIKTNING

SALNECKE 1:73

Ölstavägen 4, 749 61 Örsundsbro

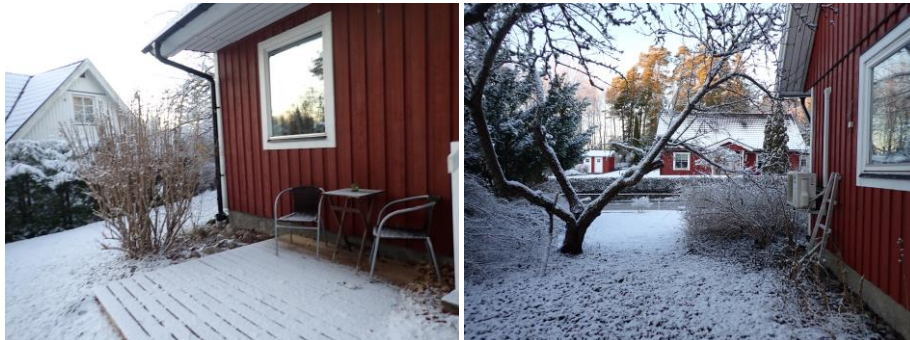
Mark:

Närliggande större träd. Se även riskanalys punkt 3:1.

- 3:1** Närliggande planteringar kan komma att påverka grundkonstruktioner, fasader vind och tak negativt då rötter underminerar grundkonstruktioner (med risk för sättningsskador) och grenar fuktbelastar fasader. Takkonstruktioner kan även påverkas negativt (nedskräpning av tak, flyttande av takpannor och liknande) samt att planteringar kan täppa till luftspalter vid takfot.

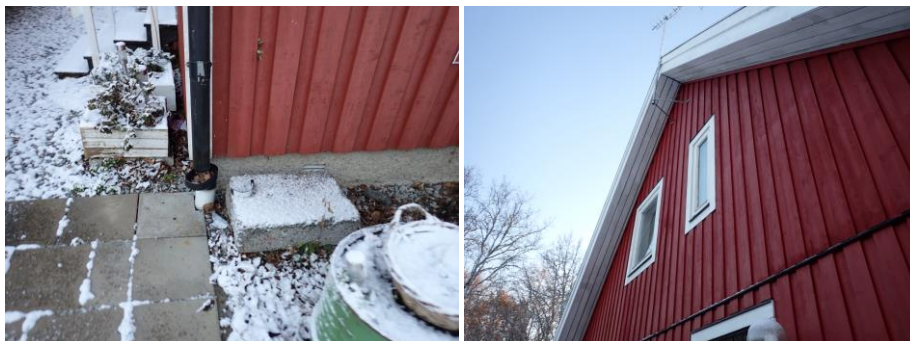
Fasad:

Fasaden är allmänt urblekt.
 Plåtdetaljer är färgflagnande.

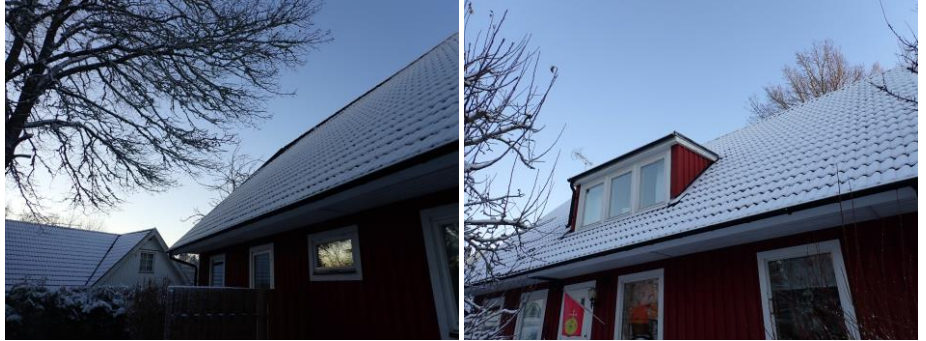
Yttertak: Takytor var snötäckta vid besiktningsstillfället och taket är inte besiktad, kompletterande besiktning erfordras när taket är snöfritt.
Tak med underliggande takboard är en känd riskkonstruktion. Se även riskanalys punkt 3:3.

- 3:3** Huset har undertak av takboard. Det är känt att takboard är relativt fuktkänslig och att det ofta uppträder missfärgningar/fuktfläckar på grund av att snö/regn kan leta sig in under plåtbeslag och takpannor vid hårda vindlaster eller trasiga takpannor och brister vid takplåtar. Om så är fallet kan detta orsaka fukt, mögel och/eller rötelaterade skador i underliggande konstruktioner. Viktigt att noterade brister på taket som dåliga plåtar, trasiga takpannor och liknande åtgärdas då underlagstaket inte har något vidare fuktmotstånd. Det rekommenderas att kontinuerlig och löpande kontroll sker av tak och vindsutrymmena för att säkerställa att förhållandena inte förändras/förvärras.

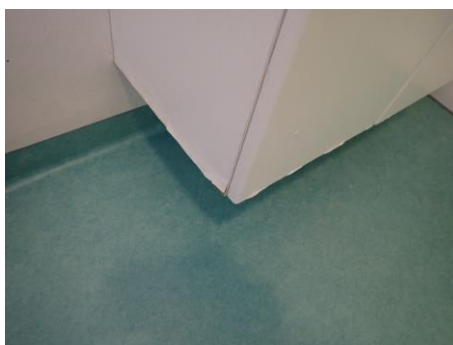
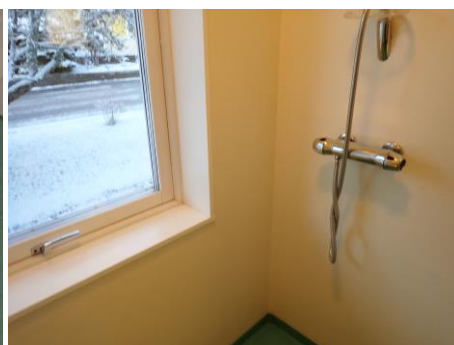
Wc/Dusch:

Fönster i stänkzon. Se även riskanalys punkt 3:4.
Rörgenomföringar i våtzon 1, golv vilket inte uppfyller gällande branschregler.
Handfatskomoden är fuktskadad.

- 3:4** Då det är svårt att få ett tillräckligt fuktskydd mot fönster och dörrkarmar i våtrum ökar risken för skador i anslutning till fönster och dörrar som är placerade i våtzone 1. Ovanstående kan leda till att fukt, mögel och/eller rötelaterade skador kan förekomma/uppstå i anslutning till noterade brister/svaga punkter.

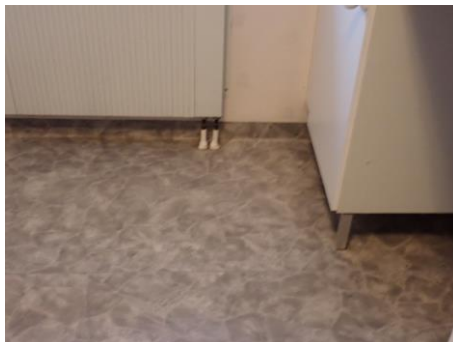
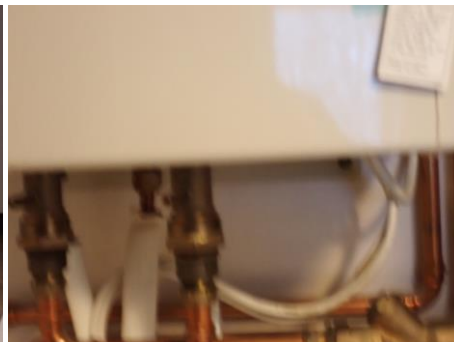
Tvättstuga:

Rörgenomföringar i våtzon 1, golv vilket inte uppfyller gällande branschregler.

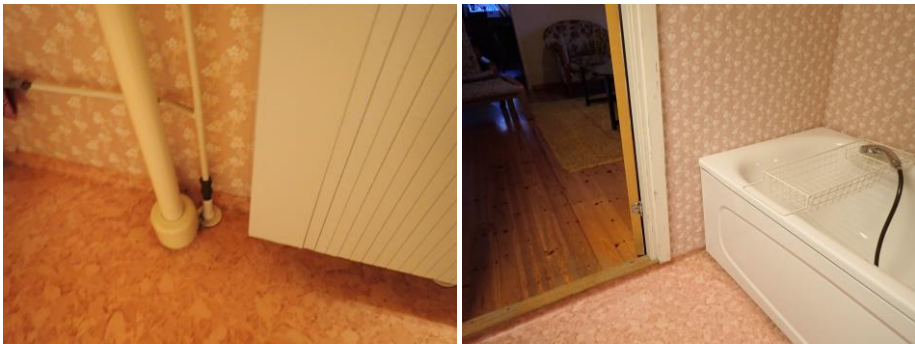
Allrum:	-----
Klädkammare 1:	-----
Wc/Dusch/Bad:	<p>Äldre tät och ytskikt. Fogar i väggmattan är på väg isär. Rör genomföringar i våtzon 1, golv. Dörr i stänkzon. Golvbrunnen är inte åtkomlig för besiktning då den blockerades av badkar och duschkabin, kompletterande besiktning erfordras när golvbrunnen friläggs. Med anledning av ovanstående noterade brister/svaga punkter är våtrummet i stort behov av renovering. Beakta att under/bakomliggande fukt, mögel och/eller rötskador kan förekomma i anslutning till våtrummet.</p>

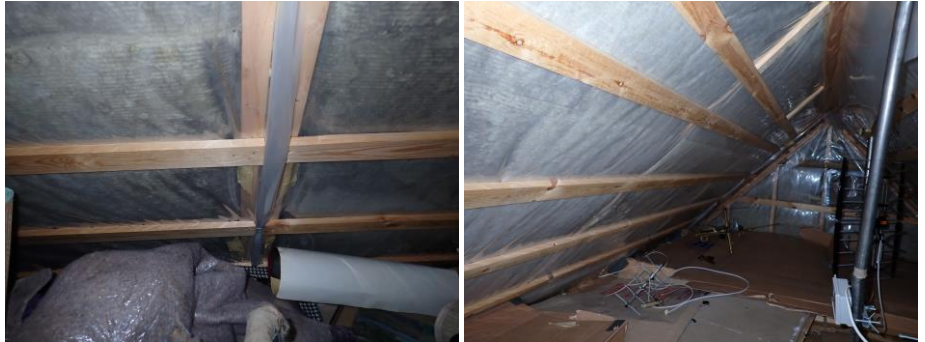
Vind

Konstruktionen består av ett parallelltak vilket är en känd riskkonstruktion. Se även riskanalys punkt 3:5.

- 3:5** Parallelltak är en riskkonstruktion, om ventilationen mellan innertaket och yttertaket är felaktig och/eller bristfällig samt om ångspärrar är punkterade finns risk för att den varma luften som stiger upp ifrån inomhusmiljön inte kan ventileras bort, luften kondenserar då och kan ge upphov till fukt, mögel och/eller rötelaterade skador på ej besiktningsbara ytor.
