Uppdragsnummer 70236  
2026-001

## ÖVERLÅTELSEBESIKTNING

ÅMYRA 1:4

Stora Åmyra 12, 743 71 Björklinge

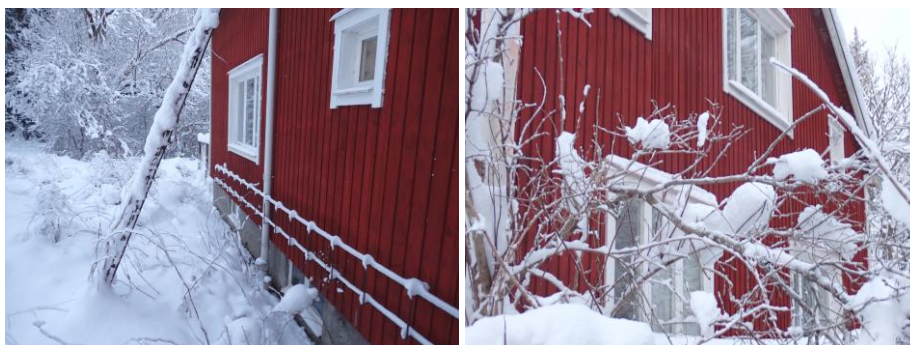
Större närliggande buskar. Se även riskanalys.

Närliggande planteringar kan komma att påverka grundkonstruktioner, fasader vind och tak negativt då rötter underminerar grundkonstruktioner (med risk för sättningsskador) och grenar fuktbelastar fasader.

Takkonstruktioner kan även påverkas negativt (nedskräpning av tak, flyttande av takpannor och liknande) samt att planteringar kan täppa till luftspalter vid takfot.

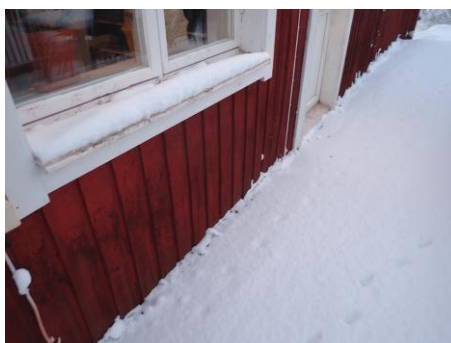
**Fasad:**

Fasaden är allmänt urblekt och missfärgad.

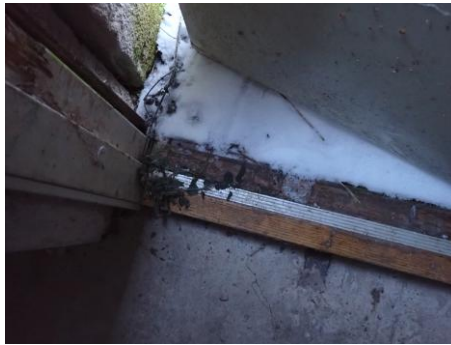
**Dörrar:**

Källardörren sitter i utsatt läge och bottenstycket är fuktpåverkad.

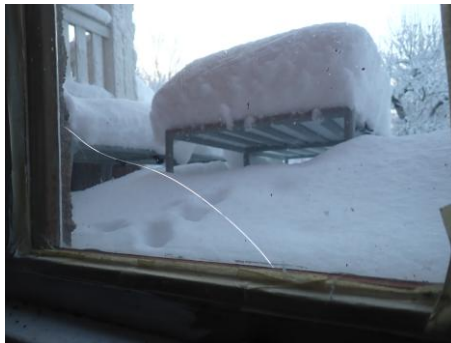
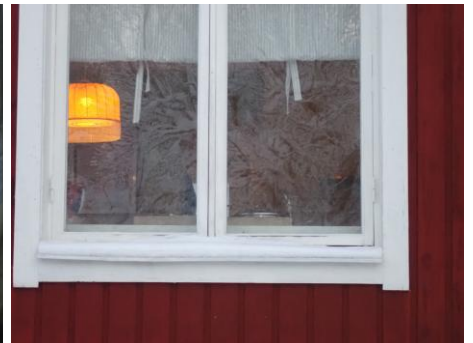
**Fönster:**

Spricka i källarfönster, tvättstuga.  
Fönster är färg och kittskadade.

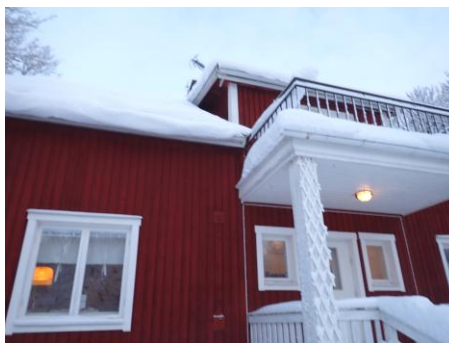
**Yttertak:**

En del moss och lavpåväxt förekommer på takpannorna.

Hängrännor är fulla med löv och mossor.

Plåtdetaljer är färgflagnande.

Taket är av säkerhetsskäl endast besiktigad begränsat från markstege vid takfot, balkong samt i anslutning till takstegen.

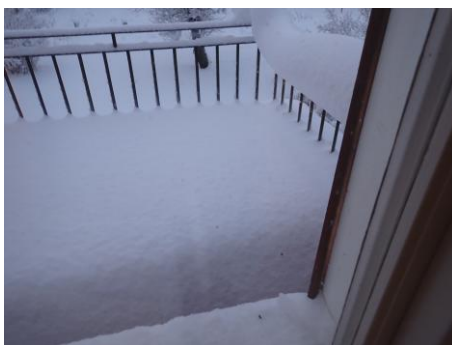
**Balkong:**

Äldre tät och ytskikt med ålderslitage på balkongbjälklaget.

Nivåskillnaden mellan dörr och tätskikt är för låg.

Äldre falsade plåttak på balkongbjälklaget är en risk då underliggande takpapp av åldersskäl är uttjänt och tätar dåligt samt att brister ofta förekommer i falsar vilket medför ökad fuktinträngning under takplåten. Om så inträffar kan fukt, mögel och/eller rötrelaterade skador uppstå/förekomma.

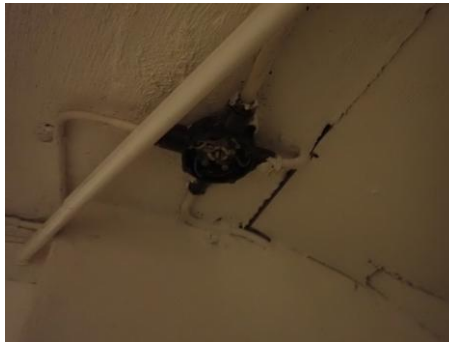
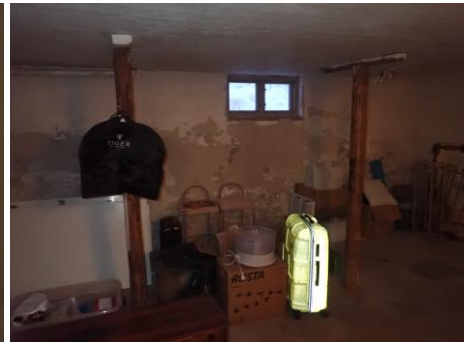
Små skador som förekommer på ytskikt och inredning orsakade av åldersskäl eller normalt slitage noteras inte särskilt här.  
Självdraagsventilation fungerar erfarenhetsmässigt dåligt och tilluftsdon saknas.  
En del äldre vatten och avloppsinstallationer med uppvisat ålderslitage förekommer vilka bör ses över av fackman.  
En del täcklock saknas till kopplingsdosor och till elskåpet.  
Mindre avvikelser noterades på elsystemet vilket bör ses över av fackman.  
Diverse färg och putssläpp förekommer på golv och väggar i källarplanet. Se även riskanalys under avsnitt grund.

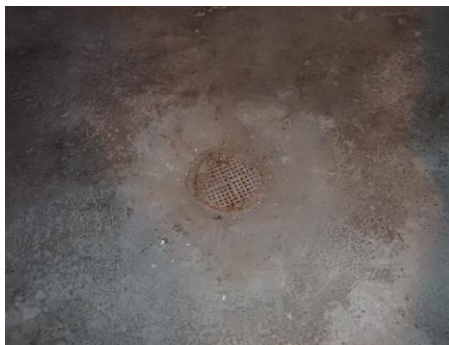
Förråd 1:

Äldre rostskadad gjutjärnsgolvbrunn.

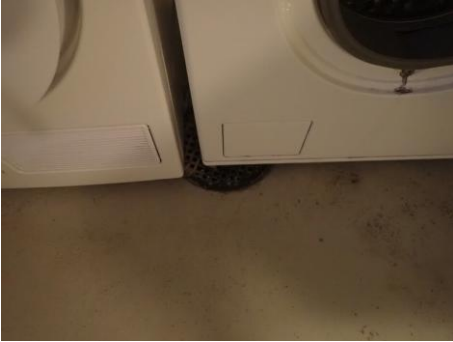
| Tvättstuga: | Tätskikt saknas på golv (ej krav i betongvalv).<br>Äldre rostskadad gjutjärnsgolvbrunn.<br> |

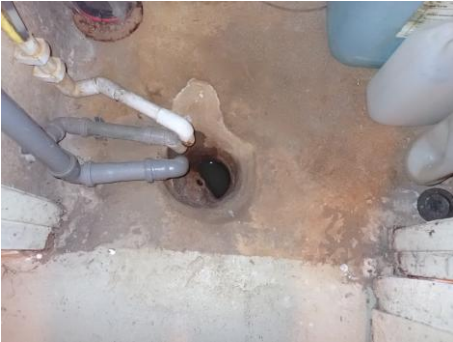
| Vattenrum: | Tätskikt saknas på golv (ej krav i betongvalv).<br>Äldre rostskadad gjutjärnsgolvbrunn.<br> |

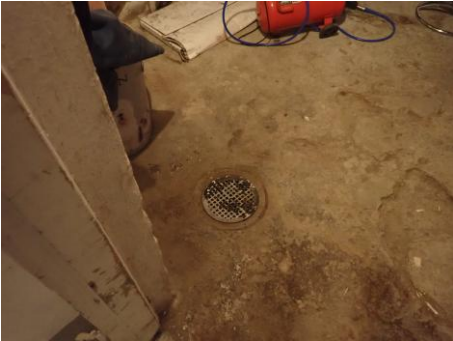
| Pannrum: | Tätskikt saknas på golv (ej krav i betongvalv).<br>Äldre rostskadad gjutjärnsgolvbrunn.<br> |

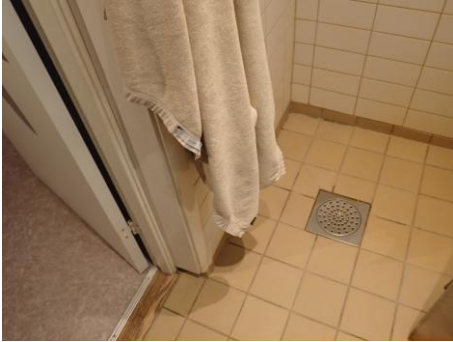
| Wc/Dusch: | <p>Dörr i våtzon 1. Se även riskanalys.</p> <p><b>Riskanalys</b></p> <p>Då det är svårt att få ett tillräckligt fuktskydd mot fönster och dörrkarmar i våtrum ökar risken för skador i anslutning till fönster och dörrar som är placerade i våtzon 1.</p> <p>Ovanstående kan leda till att fukt, mögel och/eller rötrelaterade skador kan förekomma/uppstå i anslutning till noterade brister/svaga punkter.</p> |

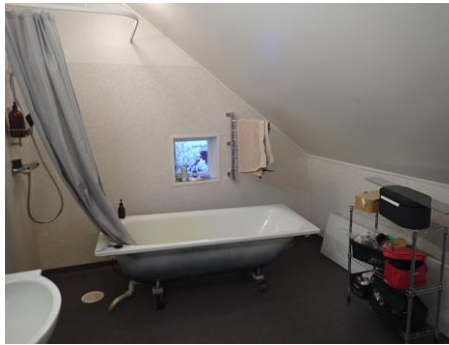
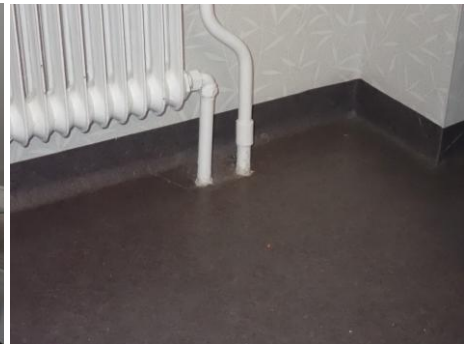
Wc/Bad:

Fönster i våtzon 1. Se även riskanalys.

Rör genomföringar i våtzon 1, vilket inte uppfyller gällande branschregler vid tidpunkten för utförandet.

Då det är svårt att få ett tillräckligt fuktskydd mot fönster och dörrkarmar i våtrum ökar risken för skador i anslutning till fönster och dörrar som är placerade i våtzon 1.

Ovanstående kan leda till att fukt, mögel och/eller rötrelaterade skador kan förekomma/uppträda i anslutning till noterade brister/svaga punkter.

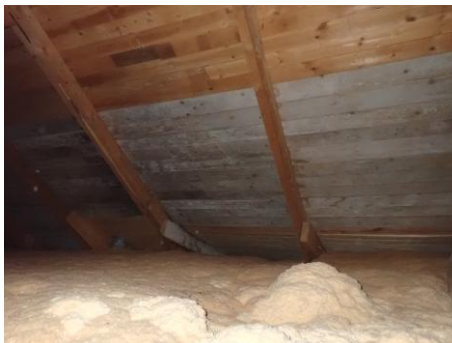
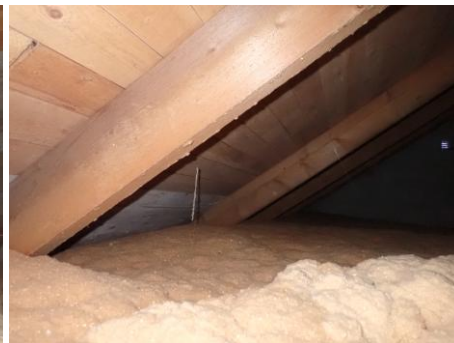
## Vind

Delar av konstruktionen består av ett parallelltak vilket är en känd riskkonstruktion.

Isoleringen täpper delvis till luftspalter från takfoten.

En del missfärgningar förekommer på takpanelen.

Vinden är tilläggsisolerad vid okänt tillfälle.

Parallelltak är en riskkonstruktion, om ventilationen mellan innertaket och yttertaket är felaktig och/eller bristfällig finns risk för att den varma luften som stiger upp ifrån inomhusmiljön inte kan ventileras bort, luften kondenserar då och kan ge upphov till fukt, mögel och/eller rötelaterade skador på ej besiktningsbara ytor.

Att tilläggsisolera en äldre vind kan innebära risker då man riskerar att flytta daggpunkten vilket kan orsaka kondens mellan isolermaterialet alternativt kyls vinden ner så pass att kondens kan uppstå på takbjälklaget. Då vinden är tilläggsisolerad finns risk för att ovanstående kan/har inträffa vilket då kan leda till fukt, mögel och eller rötelaterade skador på vindskonstruktioner.
