2025-02-19

## ÖVERLÅTELSEBESIKTNING

SALA TÄRNABY 2:13

Tärnaby 140, 733 93 Sala

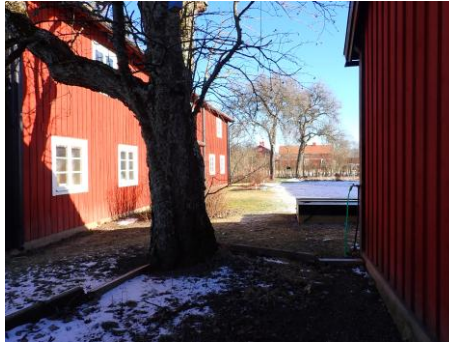
**Mark:**

Större närliggande träd. Se även riskanalys punkt 3:1.

- 3:1** Närliggande planteringar kan komma att påverka grundkonstruktioner, fasader vind och tak negativt då rötter underminerar grundkonstruktioner (med risk för sättningsskador) och grenar fuktbelastar fasader. Takkonstruktioner kan även påverkas negativt (nedskräpning av tak, flyttande av takpannor och liknande) samt att planteringar kan täppa till luftspalter vid takfot.

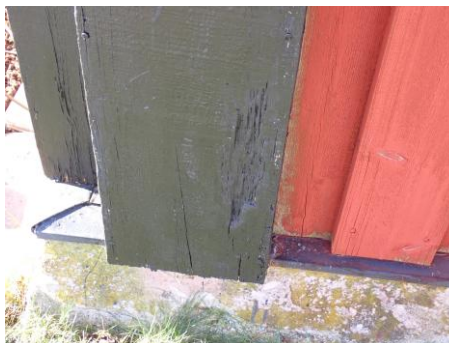
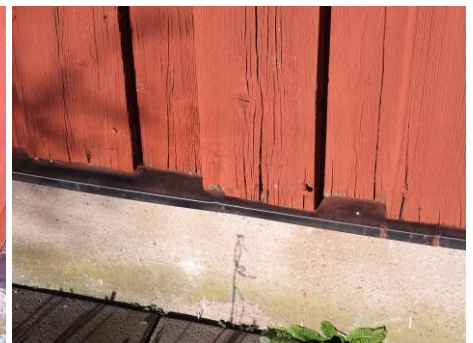
**Fasad:**

Dagvatten från stuprör med utkastare leds inte bort från husgrunden.  
Fasaden är bitvis urblekt och torrsprucken.  
Lokalt förekommer rötskador på fasaden.

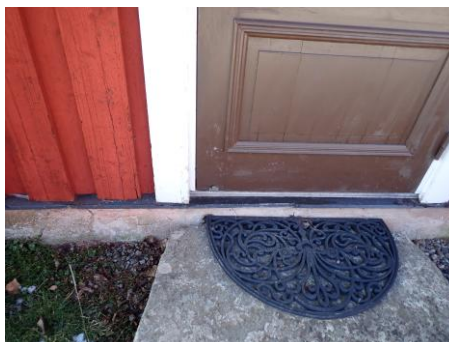
**Dörrar:**

Fotbleck saknas till groventrédörren.

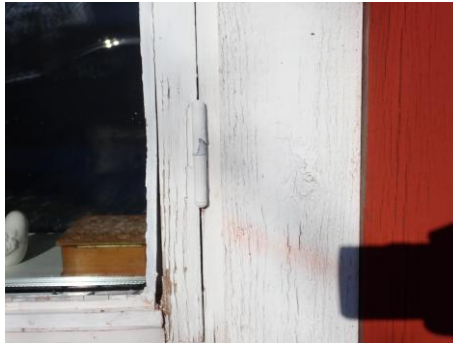
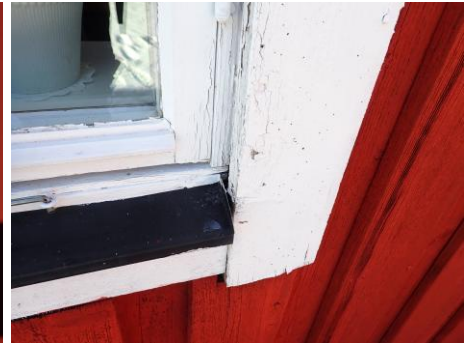
**Fönster:**

En del fönsterbleck ansluter dåligt mot foder.  
Flera fönster med kitt och färgskador.

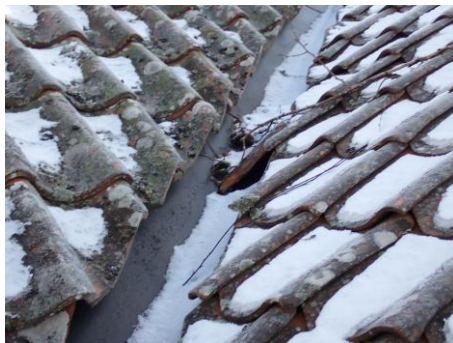
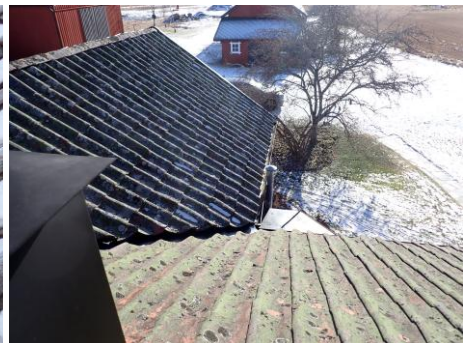
**Yttertak:**

En del moss och lavpåväxt förekommer på takpannorna.  
Takpannorna ligger ojämnt.  
En del takpannor ligger inte i sitt rätta läge och ansluter dåligt mot rännalsplåtar.  
Underliggande takpapp är torr och spröd.  
Med anledning av ovanstående noterade brister, svaga punkter se även riskanalys punkt 3:3.  
Taket är av säkerhetsskäl endast besiktigad begränsat från markstege vid takfot samt i anslutning till takstegen.

- 3:3** Med anledning av att den underliggande takpappen är torr och spröd i kombination med dåliga takgenomföringar, sneda takpannor, mosspåväxt och frostskaador på takpannorna ökar risken för att läckage kan komma att uppstå. Om läckage inträffar kan fukt, mögel och/eller rötrelaterade skador uppstå på underliggande konstruktioner.

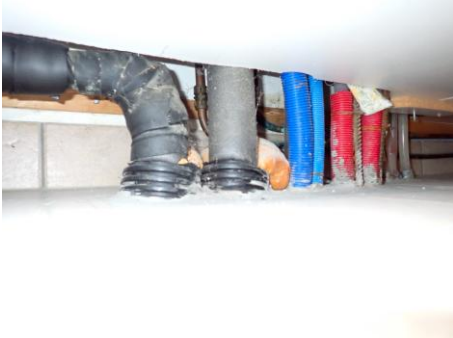
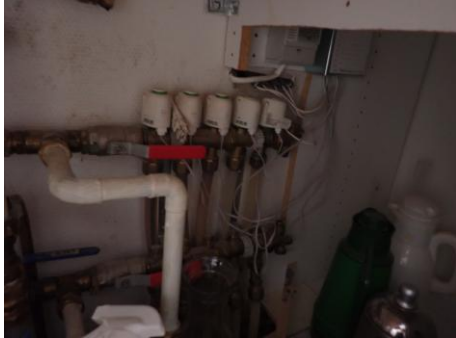
| Tvättstuga: | <p>Äldre tät och ytskikt.<br/>Flertalet rör genomföringar i golv som är svårtätade.<br/>Med anledning av ovanstående noterade brister, svaga punkter se även riskanalys punkt 3:4.<br/>Tätskikt under klinker är inte besiktningsbart.</p> |

- 3:4** Rör genomföringar i våtzon 1 innebär en ökad risk då det är svårt att tätta fullgott runt tappvatten och värmerör.
- Äldre tät/ytskikt har nedsatt funktion vilket innebär att ytskiktet/tätskiktet inte längre kan garanteras vara vattentätt och risk finns för att vatten tränger igenom ytskiktet/tätskiktet.

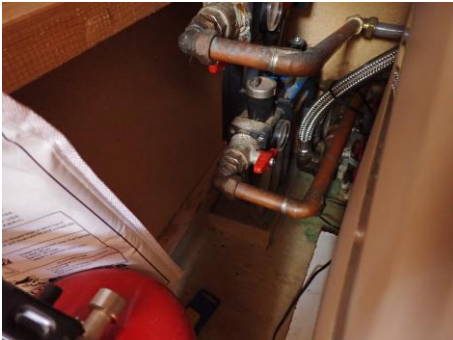
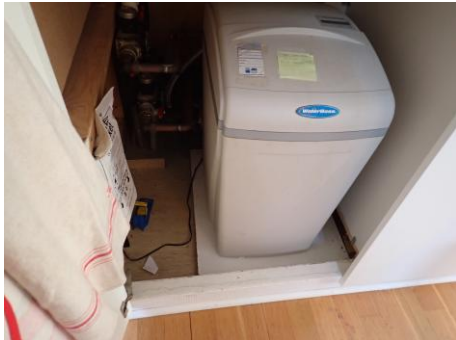
| Kök/Matplats/Allrum: | <p>Äldre tät och ytskikt i utrymme för kalkavhårdare.<br/>Flertalet rör genomföringar i golv som är svårtätade.<br/>Med anledning av ovanstående noterade brister, svaga punkter se även riskanalys punkt 3:4.<br/>Tät botten saknas i diskbänksskåpet.<br/>Tippskydd saknas till spisen.<br/>Spillskydd saknas under kombiskåpet kyl och frys samt under diskmaskinen.</p> |

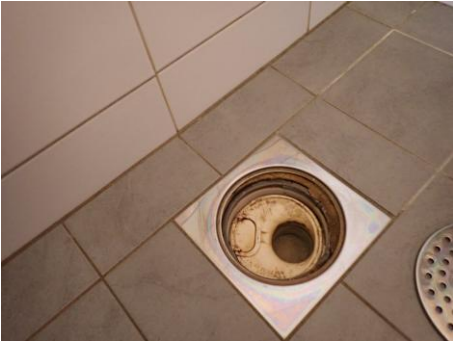
| Wc/Dusch: | <p>Väggnära golvbrunn. Se även riskanalys punkt 3:5.<br/>Tätskikt bakom kakel och under klinker är inte besiktningsbart.</p> |

- Ovanstående kan leda till att fukt, mögel och/eller rötrelaterade skador kan förekomma/uppstå i anslutning till noterade brister/svaga punkter.
- 3:5** Väggnära golvbrunn är en risk ur fuktsynpunkt då det kan försvåra tätningen runt golvbrunnen. Om brister i tätningen skulle uppstå/förekomma kan skador förekomma/uppstå i anslutning till de noterade bristerna.

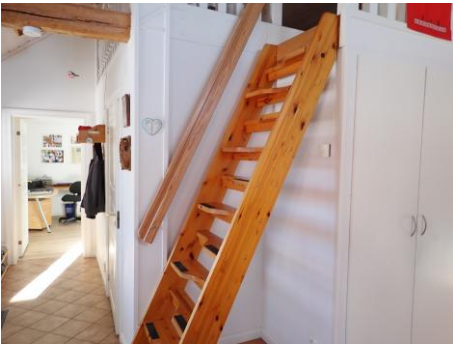
| Trapp: | <p>Spaljé saknas.</p> |
