# Besiktningsprotokoll

## Anticimex Överlåtelsebesiktning av småhus - nivå 2

| Fastighetsadress:<br>Tofteryd Prästgården 2 | |

| Besiktningsdatum:<br>2025-06-17 | Protokollnummer:<br>69082697 |

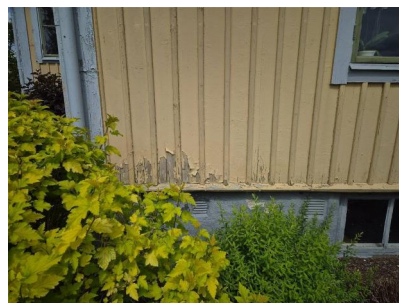
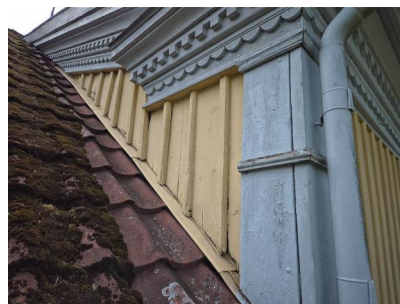
Enstaka panelbrädor har rötskador.  
Fasadpanelen är i behov av målning/underhåll.

Fasadbeklädnad och träkonstruktioner där målningsbehov finns riskerar att få fukt- och mer rötskador på grund av sämre vattenavvisande förmåga.

För att öka livslängden på fasadbeklädnaden rekommenderas målning och underhåll. I samband med ommålning rekommenderas att de rötskadade panelbrädorna byts ut.

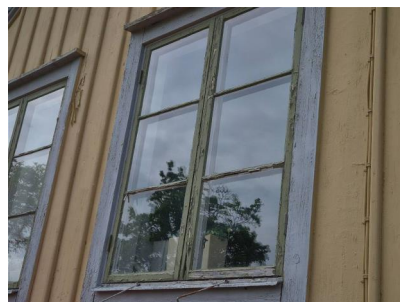
-Kitt- och färgsläpp finns från fönster.

-Vissa fönster kan vara i behov av byte.

Kontakta en fackman som ser över/byter ut de fönster som är i sämre skick. Flera fönster är i behov av målning/underhåll.

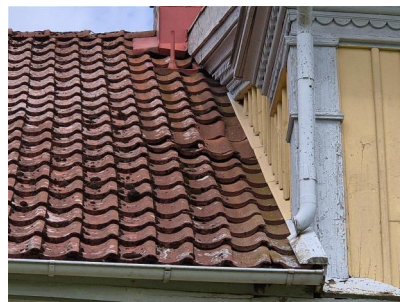
Takpannor är skadade.

De skadade/spruckna takpannorna medför risk för fuktskador på underliggande konstruktioner.

Vi rekommenderar att ni kontaktar en takläggare som ser över takets skick och byter ut trasiga takpannor.

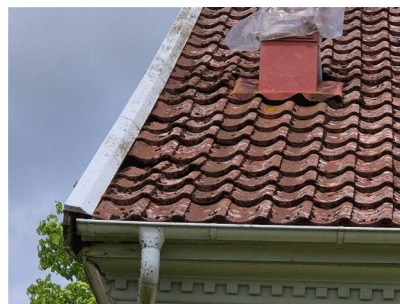
Rötskador finns i träkonstruktioner vid hängränna.

Vi rekommenderar en fördjupad undersökning för att bedöma orsak och omfattning.

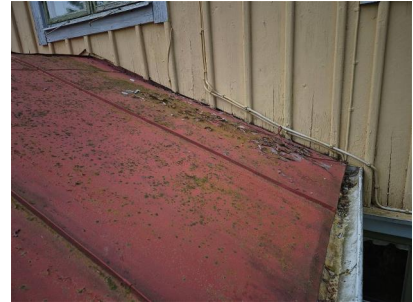
Plåttaket har färgsläpp och är äldre.

Brister/ålder i taktäckningen kan leda till att regn- eller smältvatten tränger ner i underliggande takkonstruktion och orsakar fuktskador. Färgsläpp riskerar med tiden att bli rostigt.

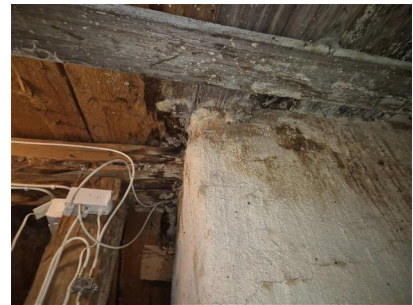
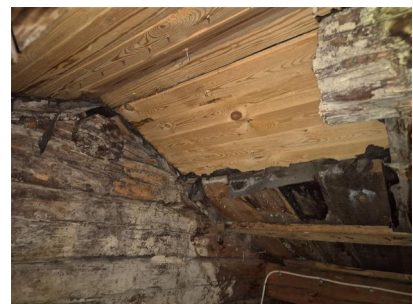
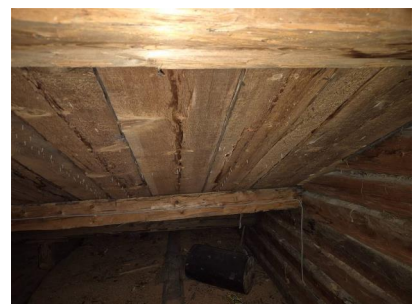
Underlagstaket har fuktfläckar vid murstocken samt på vissa andra ställen. Äldre skador noterades. Yttertaket har dock brister.

Noterade fuktfläckar var torra vid besiktningstillfället.

Skulle fuktfläckarna bli större så rekommenderar vi att ni kontaktar en takläggare som ser över taket.

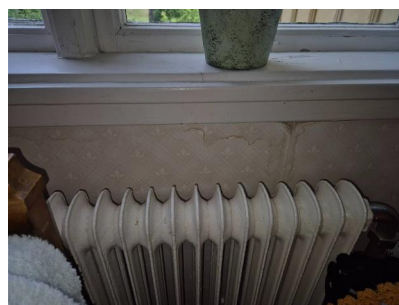
Torra fuktfläckar finns under fönster.

Inga förhöjda fuktindikationer noterades.

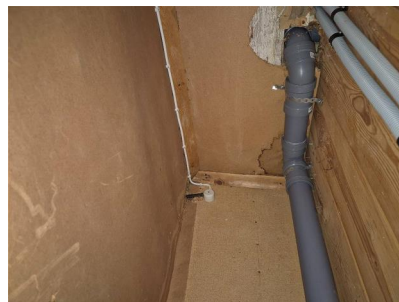
Torra fuktfläckar finns i taket.

Inga förhöjda fuktindikationer noterades.

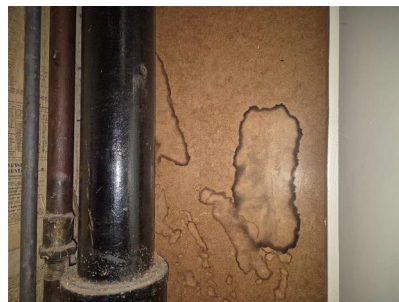
Fuktfläckar finns på väggen.

Inga förhöjda fuktindikationer noterades.

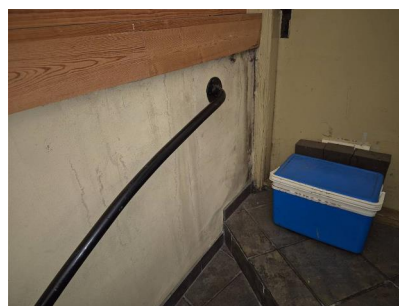
Rötskador finns vid dörren samt att puts och färgsläpp finns vid trappan.

Vi rekommenderar en fördjupad undersökning för att bedöma orsak och omfattning.

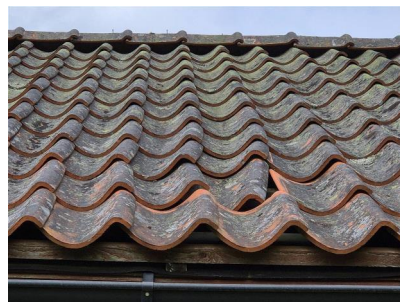
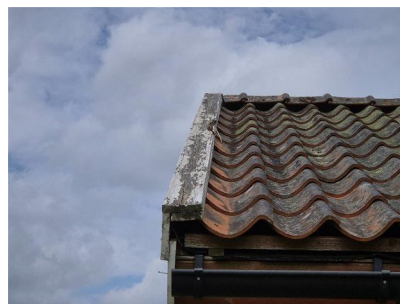
Då det förekommer skadade/spruckna takpannor finns det risk för fuktskador på underliggande konstruktioner.

Lägg nya takpannor där det behövs.  
Byt ut vindskivorna. Rekommendation är att lägga plåt över på vindskivorna.

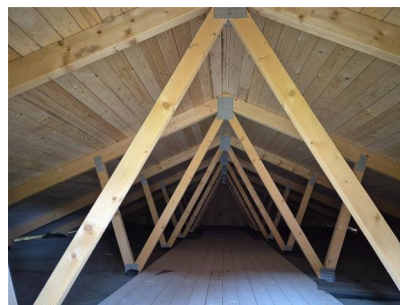
Vid kontroll av vinden uppmättes fuktvärden under kritisk fuktnivå för mikrobiell tillväxt och en normal lukt upplevdes.

Fuktkvoten i underlagstak/takbjälkar uppmättes till 8 %.
