# Besiktningsprotokoll

Anticimex Överlåtelsebesiktning av småhus - nivå 1

| Fastighetsbeteckning:<br>Västland 3:34 | |

| Besiktningsdatum:<br>2026-08-24 | Protokollnummer:<br>69894807 |

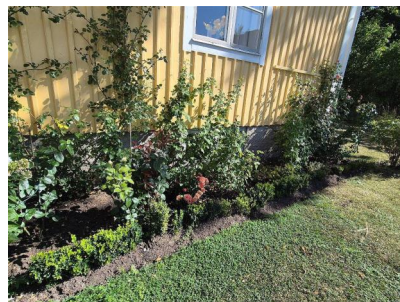
Växter finns i anslutning till byggnaden.

Området närmast huset rekommenderas att vara fritt från växtlighet.

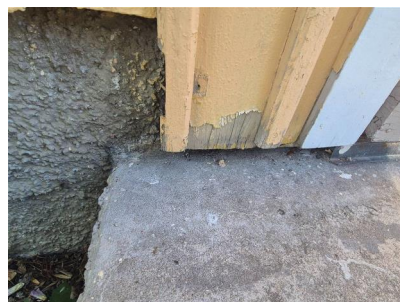
Mindre delar fasaden är i behov av målning/underhåll.

För ökad livslängden rekommenderas målning och underhåll.

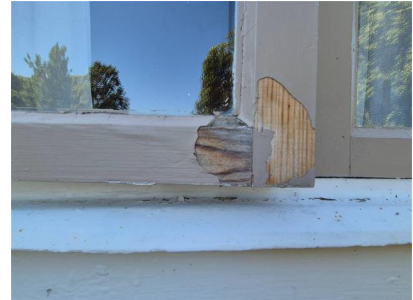
Fönster är i behov av målning/underhåll.

För att öka livslängden på fönster rekommenderas målning och underhåll.

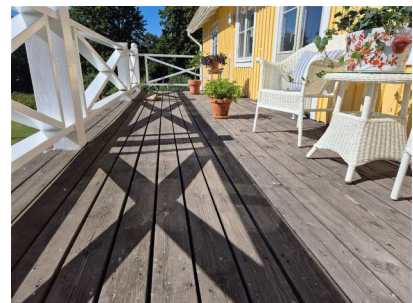
Taket under trallet är obesiktbart då trallen är ivägen för det.

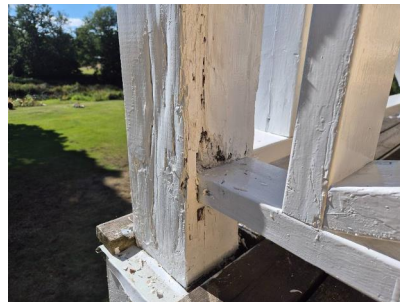
Trädetaljer har rötskador och är i behov av målning/underhåll.

För ökad livslängden rekommenderas målning och underhåll. I samband med ommålning rekommenderas att de rötskadade trä byts ut.

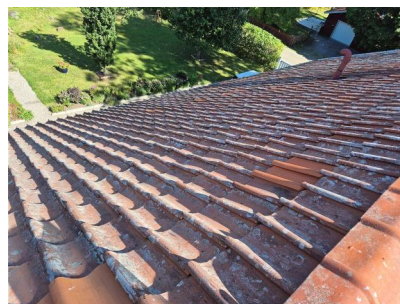
Yttertakets är av ett äldre utförande med lertegel som taktäckning och spillertak som underlag. Underlagspapp saknas och den konstruktionen ställer därmed högre krav på yttertakets täthet för att undvika att kringliggande konstruktion skadas. Därför är kontinuerlig kontroll och löpande underhåll särskilt viktigt. Vid en eventuell renoveringsplan bör taket prioriteras.

Takpannor med underlagstak av trä.

Med denna konstruktion är det extra viktigt att takpannorna är hela. Eftersom underlagstaket inte har en papp kan regn och snö som tränger in genom otätheter leda till fuktskador i underliggande konstruktion.

Det konstaterades även att det finns mosspåväxt på takpannor.

För att öka livslängden på taket rekommenderas att mossan tas bort från takpannorna.

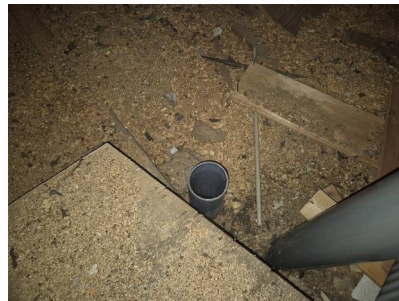
Avluftning avslutas på vind.

När avluftningen avslutas på vinden så finns det en risk att varm och fuktig luft strömma in i vindsutrymmet med fukt- och luktrelaterade skador som möjlig följd.

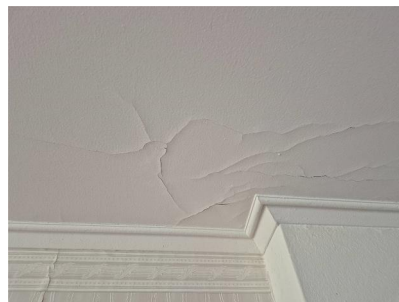
Golvknarr förekommer.

Vanligt förekommande vid denna typ av konstruktion och hus.

Spricka/or finns i vägg och tak.

Dessa bedöms inte ha lett till bakomliggande skador.

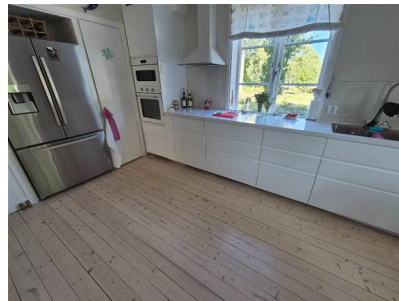
Fuktindikering i utrymmet gav inga förhöjda fuktindikationer.

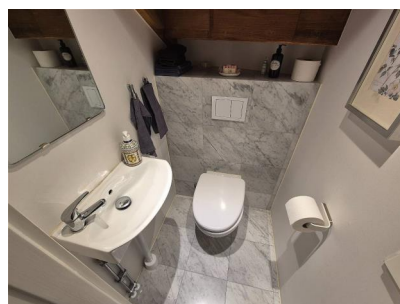
Inbyggd spolcistern till toalett saknar skvallerrör.

Utan skvallerrör finns risk att eventuellt läckage inte upptäcks, vilket kan leda till fuktskador i omkringliggande konstruktioner.

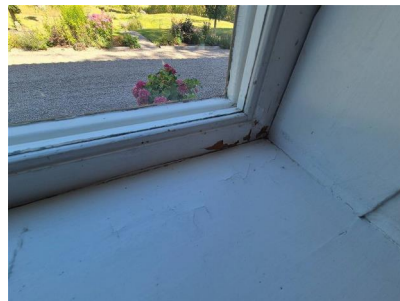
Färgsläpp i fönster.

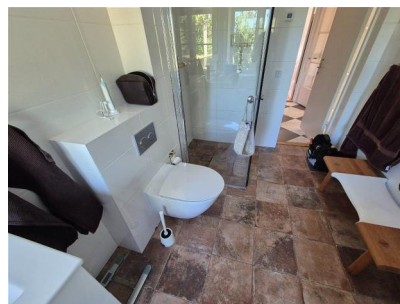
Normala fuktvärden indikerades mot klinker/kakel.

En viss fukt tränger alltid in bakom kakel/klinker via fogarna, detta är helt normalt och innebär inte att tätskiktet/ våtrumsisoleringen under kaklet/klinkern är bristfälligt eller ur funktion.

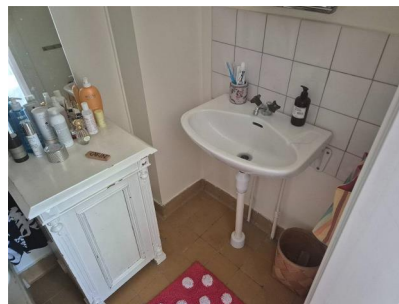
Fuktindikering i utrymmet gav inga förhöjda fuktindikationer.

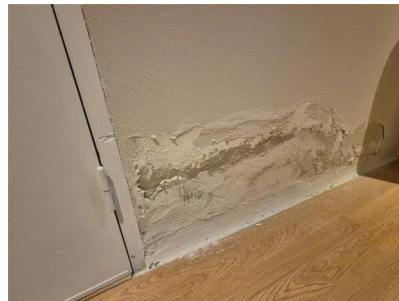
Dräneringen bedöms vara äldre och ha uppnått eller överskridit sin normala tekniska livslängd. Utöver hallen och tvättstugan som är försedda med laminatgolv som lagts ovanpå platonmatta på betonggolvet så är källaren rå och den bör fortsätta användas i det utförandet. Organiska golvmaterial i källarmiljö innebär en förhöjd risk för fuktnrelaterade skador, mikrobiell påväxt och luktpåverkan. För att minska risken för framtida fuktproblem rekommenderas att golven på sikt ersätts med material som är bättre anpassade för källarmiljö, exempelvis klinker.

Utvändigt fuktskydd är äldre än 20 år.

Eftersom källarens utvändiga fuktskydd (dagvattenssystem, dräneringssystem samt källarytterväggarnas utvändiga fuktskydd) är äldre än 20 år, vilket betraktas som dessa delars genomsnittliga tekniska livslängd. Detta ökar risken för invändiga fuktskador i källaren.

Puts- och färgsläpp finns på källarväggar.

Puts- och färg som släppt från underlaget invändigt på källarytterväggarna är ett tecken på att källarens utvändiga fuktskydd inte längre fungerar tillfredsställande.

För att åtgärda detta måste källarens utvändiga fuktskydd förbättras. Läs Anticimex faktablad om källare för tips och råd.

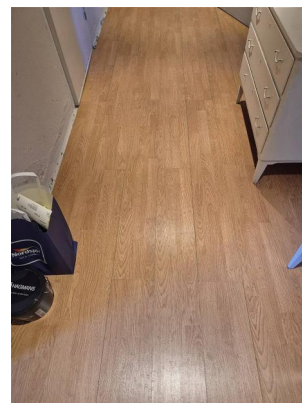
Trägolv i källare.

Trä kan via kapillärkraft bli fuktiga vilket kan leda till fuktskador.

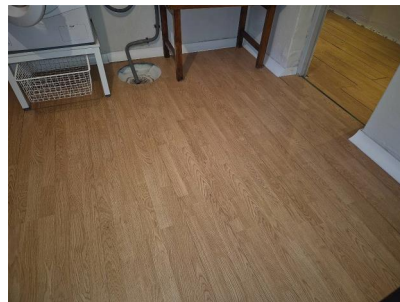
Trägolv i källare.

Trä kan via kapillärkraft bli fuktiga vilket kan leda till fuktskador.
