Utlåtande över

ÖVERLÅTELSEBESIKTNING

GRYSTA 3:6

Veckholms Grysta 8, 745 99 Enköping

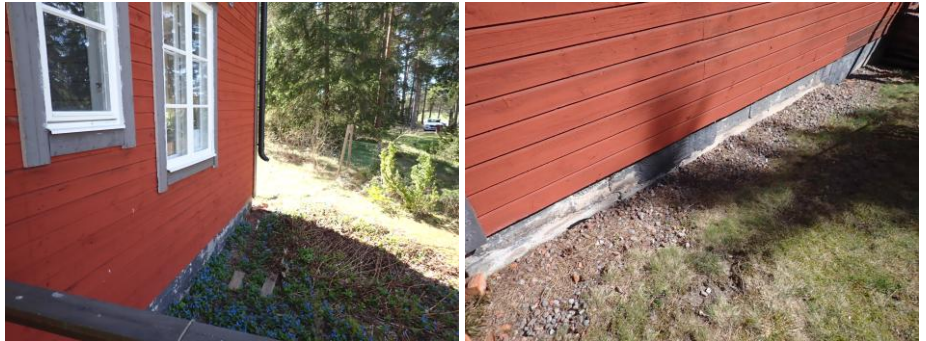
Mark:

Berget faller mot husgrunden. Se även riskanalys.

När marken eller berget lutar in mot husgrunden ökar belastningen av vatten mot byggnaden. Detta ställer högre krav på att dränering och tätskikt fungerar korrekt.

Om dessa skydd inte är tillräckliga finns risk att dagvatten tränger in i eller under husgrunden. Det kan leda till en ökad fuktbelastning i utrymmet.

Förhöjda fuktnivåer kan påverka både material som förvaras där och byggnadsdelar som bjälklag. Med tiden kan detta orsaka fuktrelaterade skador såsom mögel- och rötskador.

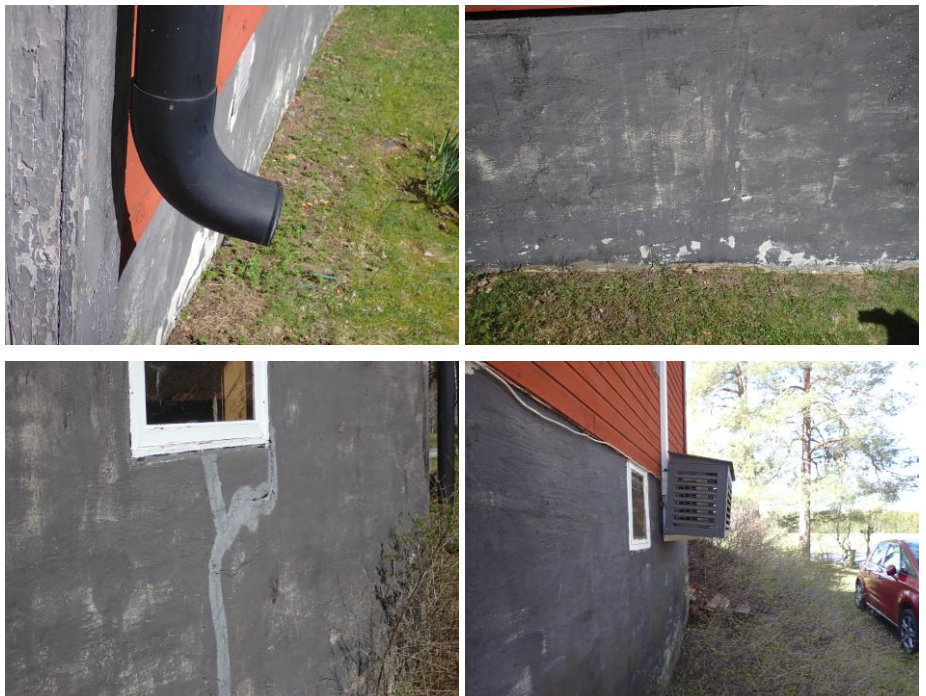
Grundmur/Hussockel:

Dagvatten från stuprör med utkastare leds inte bort från husgrunden. Spillvatten från luft/luftvärmepumpen leds inte bort från husgrunden.

En del sprickor förekommer på grundmuren. Se fortsatt teknisk utredning.

Sprickor i grundmurarna ska hållas under uppsikt för att säkerställa att det är äldre rörelser/sättningskador. Om sprickorna ändrar karaktär ska kontakt tas med fackman för utredning gällande rörelser/sättningar i huset.

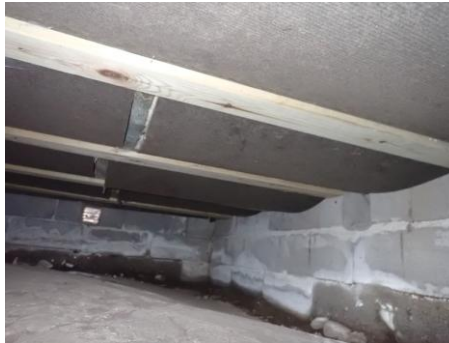
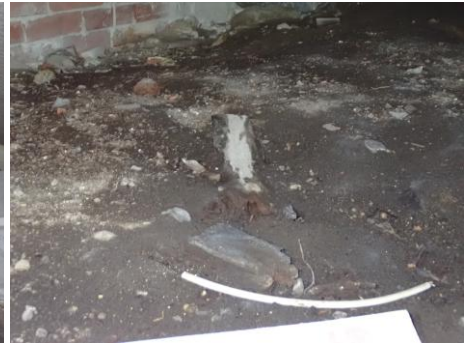
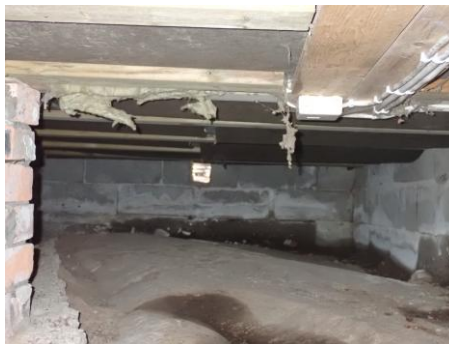
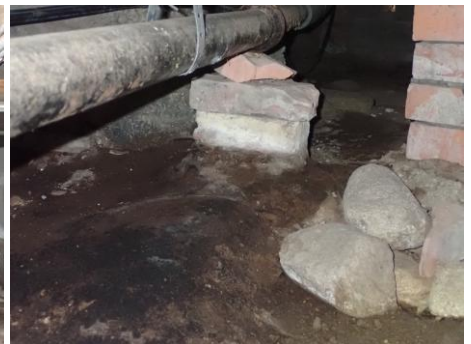
Torpgrund:

Torpgrund är en känd riskkonstruktion.
 Oklart om dränering förekommer runt husgrunden.
 Marken är allmänt uppfuktad och vatten rinner in i utrymmet via berget.
 Rötskadat virke förekommer på marken.
 Mikrobiell påväxt förekommer på marken.
 En del trossbottensklivor hänger och är på väg att släppa.
 En del missfärgningar (mikrobiell påväxt) förekommer på trossbotten.
 Med anledning av ovanstående se fortsatt teknisk utredning.

Orsaken till samt omfattningen av befintlig fuktpåverkan i utrymmet ska utredas samt åtgärdas.

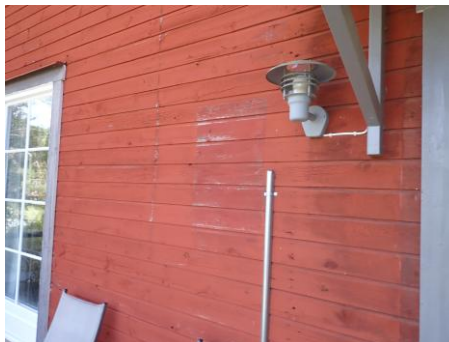
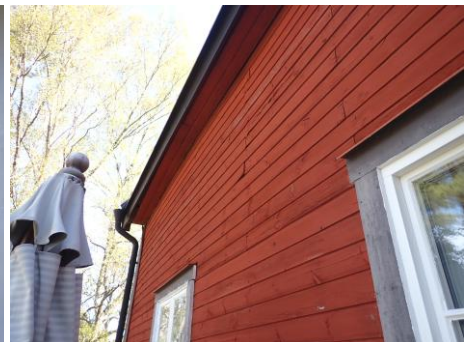
**Fasad:**

Fasaden är något urblekt, torrsprucken, vriden och missfärgad.

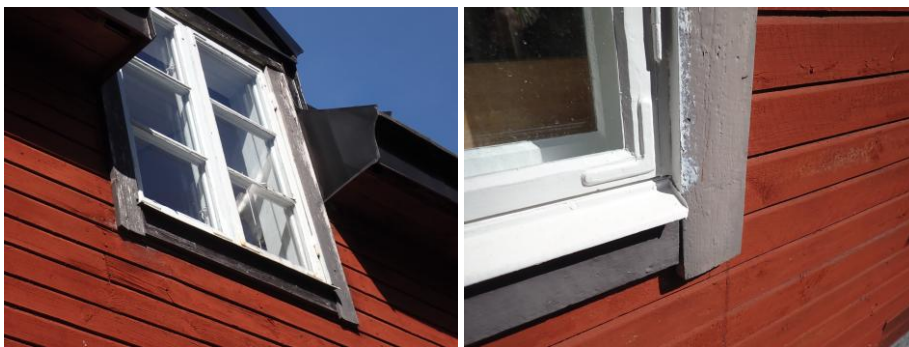
Fönster:

Fönsterblecken tätar dåligt.
Fönster på övre plan är färg och kittskadade.

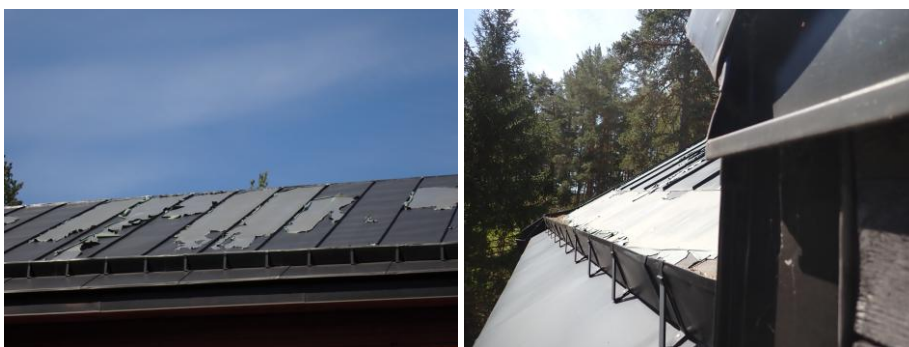
**Yttertak:**

Taket är av säkerhetsskäl endast besiktigad begränsat från markstege vid takfot samt i anslutning till takstegen.
Takplåten är färgflagnande.

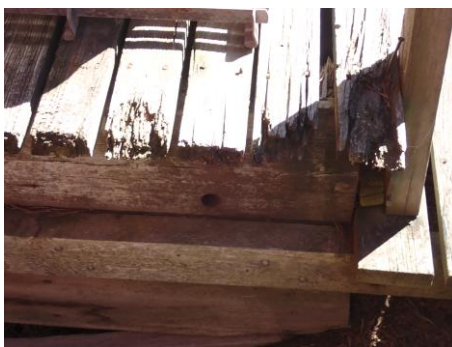
**Övrigt:**

Trappen från matrummets altandörr är bitvis rötskadad.

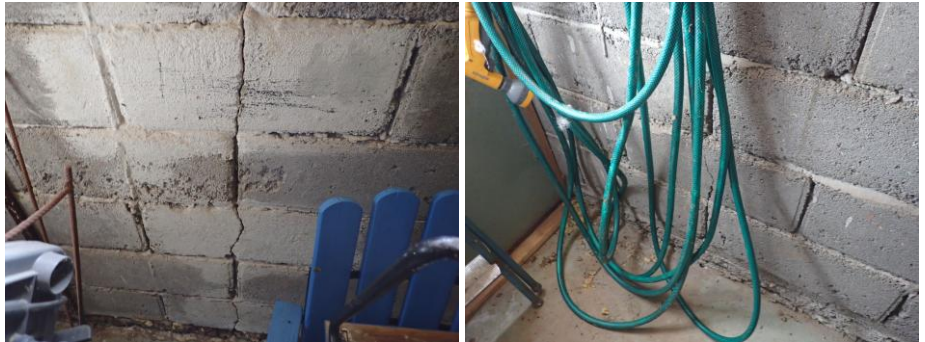
Garage:

En del sprickor förekommer på grundmuren. Se under avsnitt grundmur under fortsatt teknisk utredning.

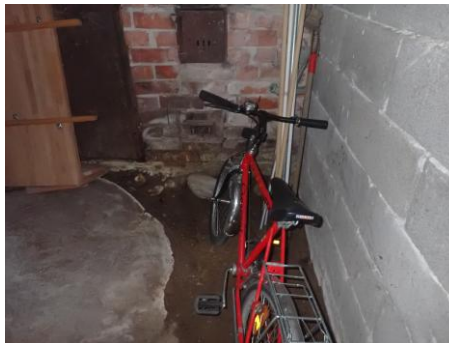
Förråd (lilla):

Marken är allmänt uppfuktad och vatten rinner längs berget. Se även avsnitt mark under riskanalys samt under avsnitt torpargrund under fortsatt teknisk utredning.

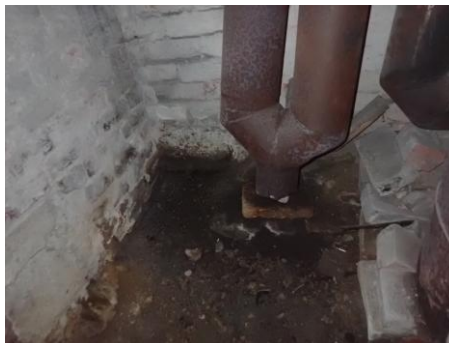
Förråd vid skorstensmur:

Marken är allmänt uppfuktad och vatten rinner längs berget. Se även avsnitt mark under riskanalys samt under avsnitt torpargrund under fortsatt teknisk utredning.

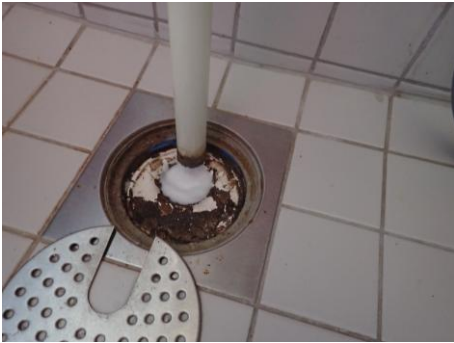
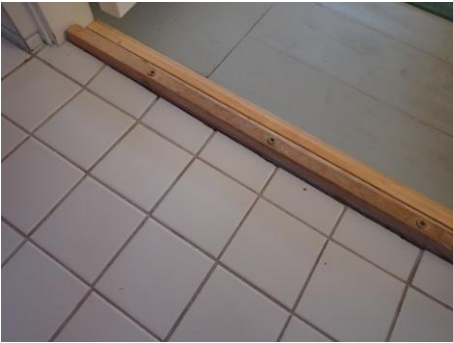
Entré/Hall:	-----
Wc/Tvättstuga:	<p>Väggnära golvbrunn. Uppvik av tätskikt saknas mot tröskeln. Frånluftsventilation saknas. Med anledning av ovanstående se riskanalys.</p> <p>Riskanalys Väggnära golvbrunn innebär en ökad risk ur fuktsynpunkt, då det kan vara svårt att utföra ett fullgott tätskikt i anslutning till brunnen. Uppvik av tätskikt saknas vid tröskeln, vilket innebär att vatten kan spridas utanför vårummet vid exempelvis läckage eller översvämning. Vidare saknas frånluftsventilation, vilket innebär att fuktig luft inte ventileras bort i tillräcklig omfattning. Sammantaget innebär dessa brister en ökad risk för att fukt påverkar konstruktionen, vilket kan leda till fuktrelaterade skador såsom mögel- och rötskador i angränsande byggnadsdelar.</p>

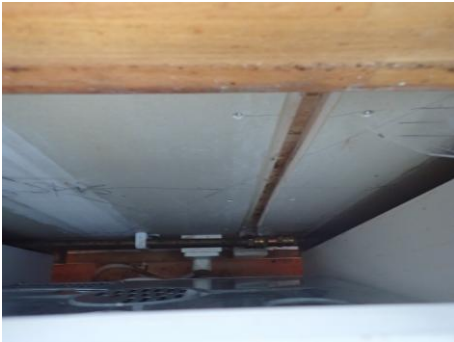
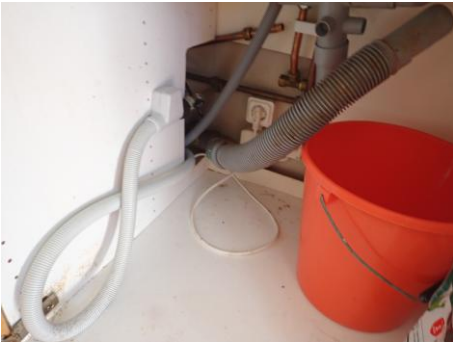
Vardagsrum:	-----
Matrum:	-----
Kök:	<p>Tät botten saknas i diskbänksskåpet. Spillskydd saknas under kylskåpet. Tippskydd saknas till spisen.</p>

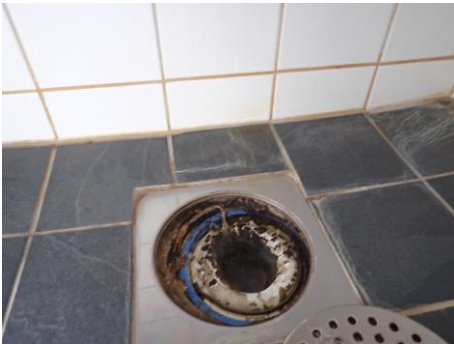
Balkong:	-----
Hall:	-----
Sovrum 1:	-----
Sovrum 2:	-----
Sovrum 3:	-----
Wc/Dusch:	<p>Väggnära golvbrunn. Se riskanalys.</p> <p>Riskanalys Väggnära golvbrunn innebär en ökad risk ur fuktsynpunkt, då det kan vara svårt att utföra ett fullgott och hållbart tätskikt i anslutning till brunnen. Om tätningen inte är korrekt utförd eller med tiden försämras finns risk att vatten tränger ner i underliggande konstruktion. Detta kan leda till fuktrelaterade skador såsom mögel- och rötskador i angränsande byggnadsdelar.</p>

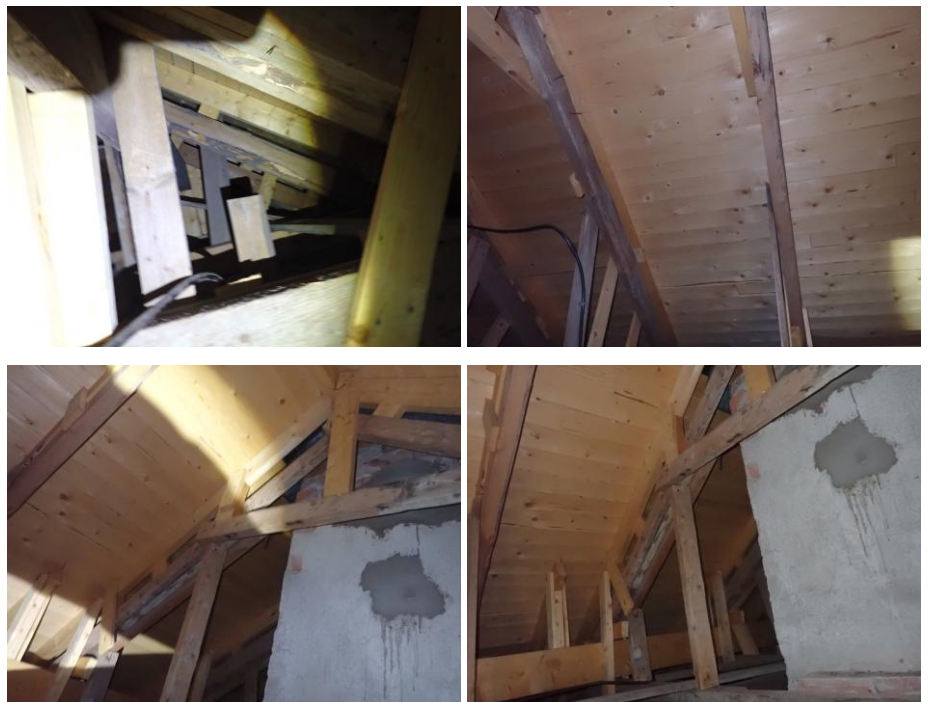
Vind

Delar av konstruktionen består av ett parallelltak vilket är en känd riskkonstruktion. Se riskanalys.

Parallelltak som förekommer i delar av konstruktionen gällande 1 ½ plans hus betraktas som en riskkonstruktion. I denna typ av konstruktion är utrymmet mellan innertak och yttertak begränsat, vilket gör att förekomsten av ventilationen mellan isolering och yttertaket är mycket viktig. Ofta förekommer det även att isoleringen ligger sammanpressad mot undertaket, vilket kan minska eller blockera den luftspalt som behövs för att ventilationen ska fungera. Om ventilationen är bristfällig eller om ångspärren (skiktet som ska hindra varm och fuktig inomhusluft från att tränga upp i konstruktionen) är skadad eller otät, finns risk att fuktig luft tar sig upp i takkonstruktionen. När luften kyls ned kan kondens bildas, vilket med tiden kan leda till fukt, mögel och i vissa fall rötskador i delar av konstruktionen som inte är synliga vid en okulär besiktning.
