Uppdragsnummer 70236  
2026-094

## ÖVERLÅTELSEBESIKTNING

VECKHOLMS-ÅKERBY 1:19

Veckholms-Åkerby 10, 745 99 Enköping

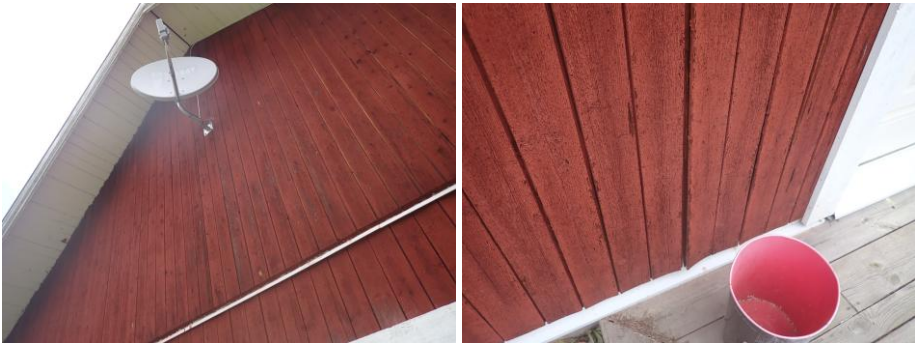
| Fasad: | <p>Fasaden är allmänt urblekt och missfärgad.<br/>Fasaden har bitvis vridit sig.</p> |

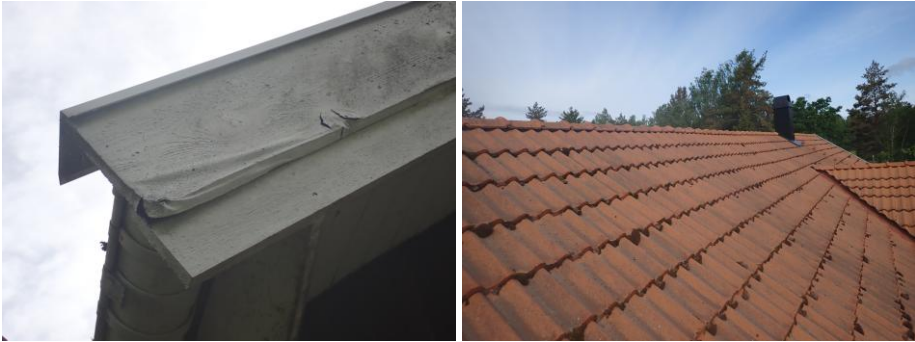
| Yttertak: | <p>Lokala rötskador på vindskivor.<br/>En del mosspåväxt förekommer på takpannorna.<br/>Enstaka mindre skador i några takpannor.<br/>Taket är av säkerhetsskäl endast besiktigad begränsat från markstege vid takfot samt i anslutning till takstegen.</p> |

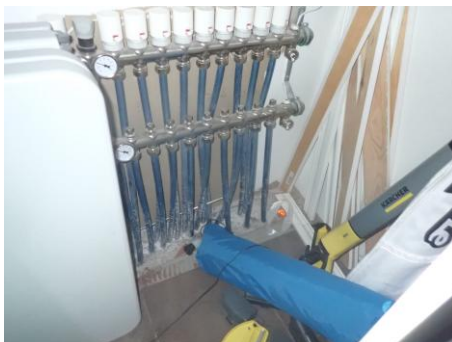
Teknikrum:

Golvvärmefördelaren sitter inte i avsett fuktsäkert skåp med tät botten och skvallerrör (ej krav vid tidpunkten för utförandet)

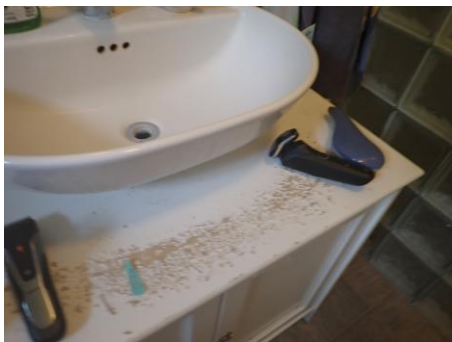
Wc/Dusch:

Duschväggen är tät mot golv vilket hindrar vatten som kommer utanför väggen att ta sig till golvbrunnen. Kommoden är fuktskadad.

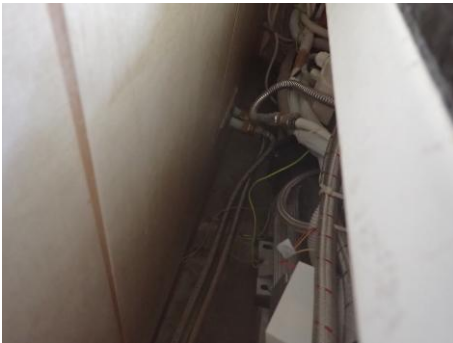
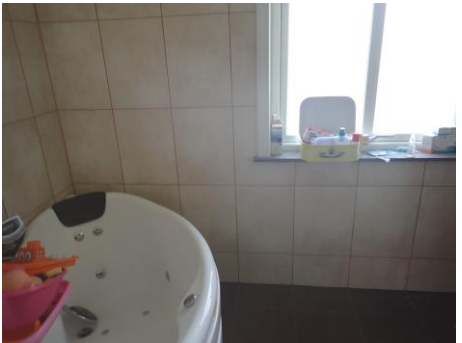
| Wc/Bad: | <p>Fönster i stänkzon.<br/>Rör genomföringar i vägg bakom badkar.<br/>Med anledning av ovanstående noterade brister se även riskanalys.</p> <p><b>Riskanalys</b><br/>Fönster placerat i stänkzon innebär en ökad risk ur fuktsynpunkt, då det är svårt att åstadkomma ett fullgott och långsiktigt hållbart fuktskydd kring karm och anslutningar.<br/>Vidare förekommer rör genomföringar i vägg bakom badkar, vilket innebär en ökad risk för att vatten och fukt kan tränga in i väggkonstruktionen om tätningarna inte är fullgoda.<br/>Sammantaget innebär dessa förhållanden en ökad risk för fuktrelaterade skador såsom mögel- och rötskador i bakomliggande byggnadsdelar.</p> <div data-bbox="563 611 1018 952"> </div> <div data-bbox="1026 611 1489 952"> </div> |

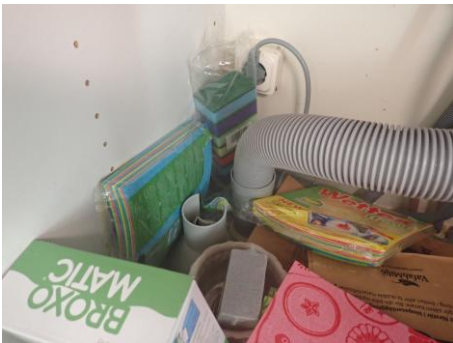
| Kök/Matplats: | <p>Spillskydd saknas under kyl och frys.<br/>Tät botten saknas i diskbänkskåpet.</p> <div data-bbox="563 1285 1018 1626"> </div> |

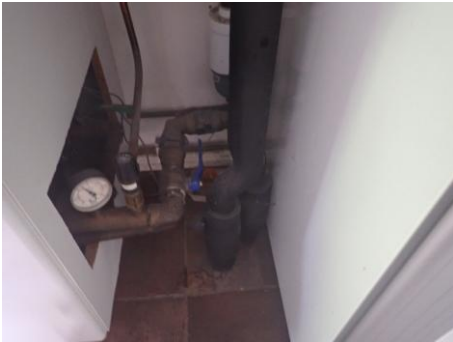
| Tvättstuga: | <p>Trycksatta rör i golv vilket inte uppfyller gällande branschregler vid tidpunkten för utförandet.</p> <div data-bbox="563 1727 1018 2067"> </div> |
