Uppdragsnummer 70236
2026-113

ÖVERLÅTELSEBESIKTNING

ENHÄLJA 5:2

Villberga Enhälja 6, 749 51 Grillby

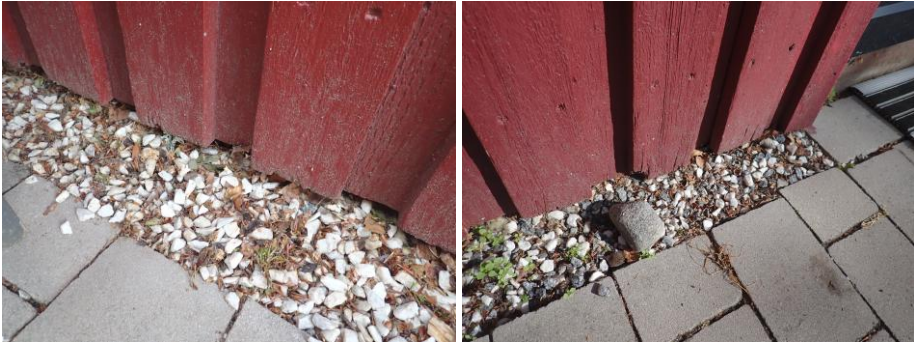
Fasad:	<p>Fasadpanelen ansluter bitvis nära mark och har lokalt mindre rötskador i ändträ. Se även riskanalys.</p> <p>Fasad i anslutning till trall är inte besiktningsbar i ändträ.</p> <p>Riskanalys Fasadpanelen ansluter bitvis nära mark, vilket innebär en ökad risk för fuktpåverkan genom markfukt, vattenstänk och kapillär uppsugning. Vidare förekommer lokalt mindre rötskador i panelens ändträ. Ändträ är särskilt känsligt för fuktupptagning och rötskador uppstår ofta när träet under längre tid utsätts för förhöjda fuktnivåer. Sammantaget tyder detta på att fasaden lokalt har utsatts för fuktbelastning. Om förhållandena kvarstår finns risk för fortsatt nedbrytning och att rötskadorna utvecklas eller sprider sig till angränsande byggnadsdelar.</p>

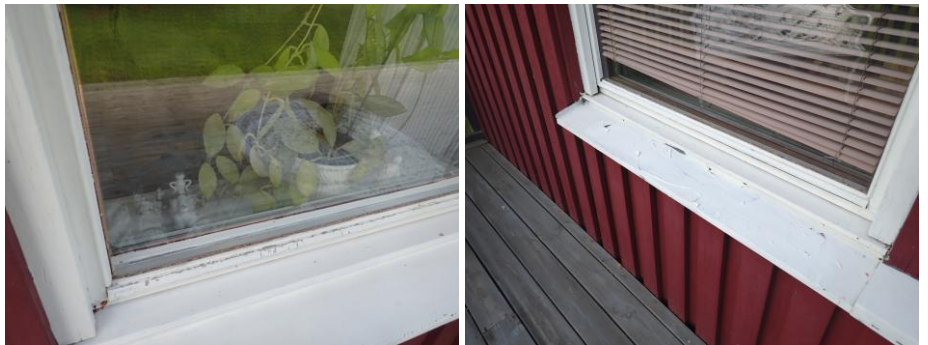
Fönster med eftersatt underhåll som färgflagningar.
Plåtdetaljer är färgflagnande.

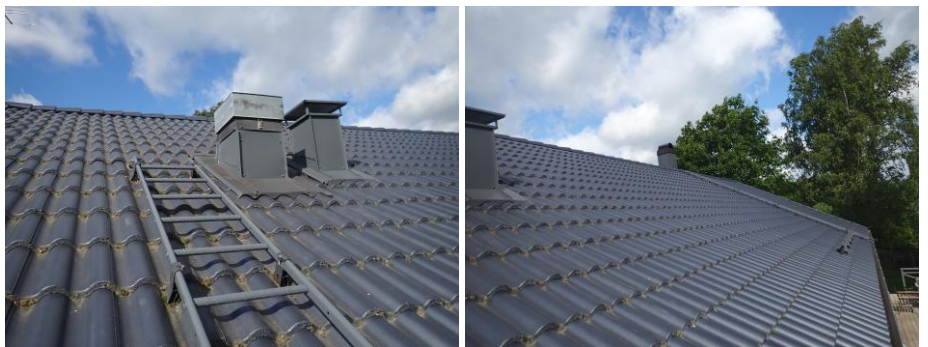
Taket är av säkerhetsskäl endast besiktigad begränsat från markstege vid takfot samt i anslutning till takstegen.

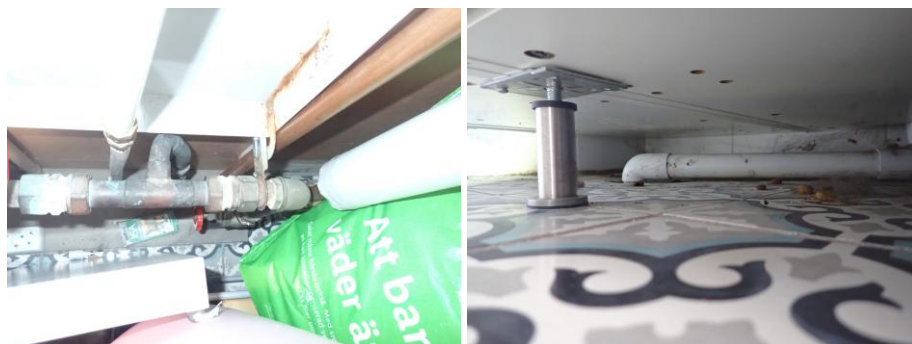
Golvbrunnen är troligen inte utbytt i samband med renoveringen.
Rör genomföring i våtzone 1, golv.
Väggnära golvbrunn.
Med anledning av ovanstående noterade brister/svaga punkter se även riskanalys.

Anslutning av tätskikt mot golvbrunnen är inte besiktningsbart då golvbrunnen är svåråtkomlig för besiktning och rengöring, kompletterande besiktning erfordras om lucka anordnas i skåp.

Golvbrunnen bedöms troligen inte ha bytts ut i samband med renoveringen. Äldre golvbrunnar kan innebära en ökad risk för brister i anslutningen mellan golvbrunn och tätskikt, särskilt när tätskiktet är av nyare datum än golvbrunnen.

Vidare förekommer en rör genomföring i golv inom våtzone 1.

Rör genomföringar i våt belastad zon innebär en ökad risk ur fuktsynpunkt, då anslutningar kring rör är särskilt utsatta för vattenpåverkan och kan vara svåra att hålla täta över tid.

Golvbrunnen är dessutom placerad nära vägg, vilket försvårar möjligheten att utföra ett fullgott tätskikt och korrekta anslutningar enligt gällande branschregler.

Sammantaget innebär dessa förhållanden en ökad risk för att vatten och fukt tränger ner i underliggande konstruktion, vilket med tiden kan leda till fuktrelaterade skador såsom mögel- och rötskador i golv- och väggkonstruktionen.

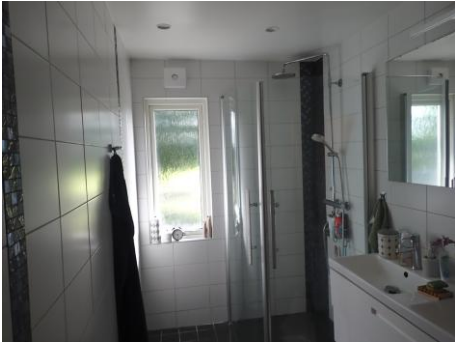
Passage:	-----
Sovrum 2:	-----
Sovrum 3:	-----
Sovrum 4:	-----
Wc/Dusch:	Fönster i våtzon 1, skyddas av duschvägg.

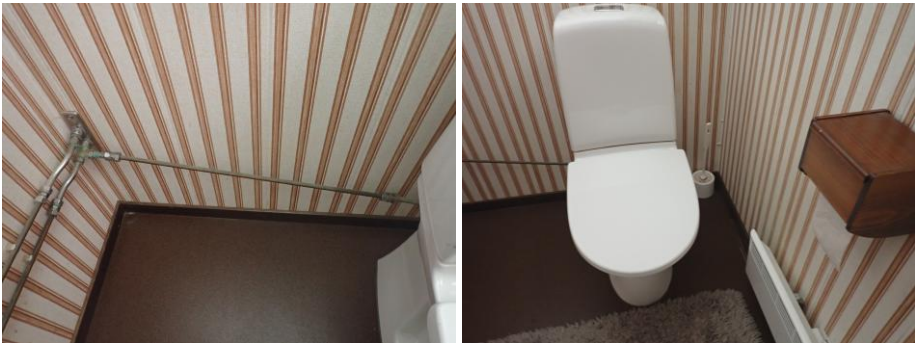
Wc:	Äldre tät och ytskikt. Vattenröret till wc stolen är bristfälligt klamrat. Tätskikt på golv saknar uppvik mot vägg.

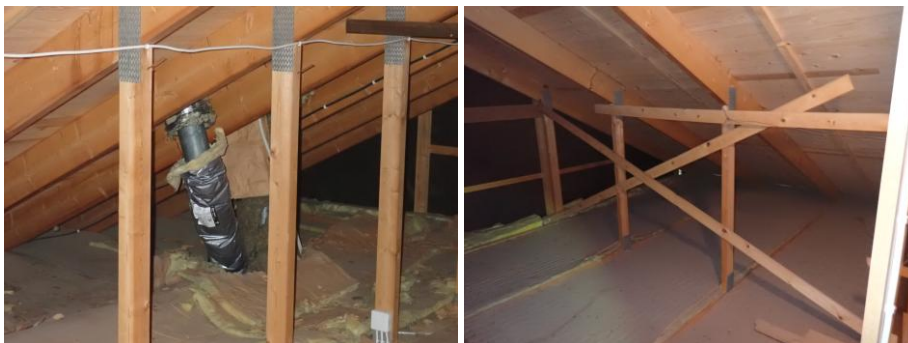
Kondensisoleringen har lokalt lossnat runt ventilationsröret.
