# VärderingsInstitutet & Löhman FastighetsKonsulter AB

## Utlåtande över ÖVERLÅTELSEBESIKTNING

Årsta 45:40  
Vitkålgatan 78B, 754 49 Uppsala

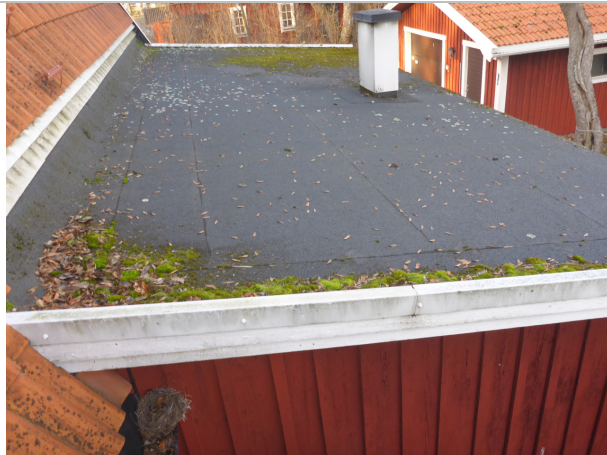
Yttertak.

| Yttertak: | <i>Ytterbeläggning med tegelpannor, underlag med panel och underlagsduk samt del med tjärpapp.</i><br>Ej förlängningsstos vid avluftningsrör.<br>Plåtbeslag vid skorsten med snävt överlapp över pannor. |

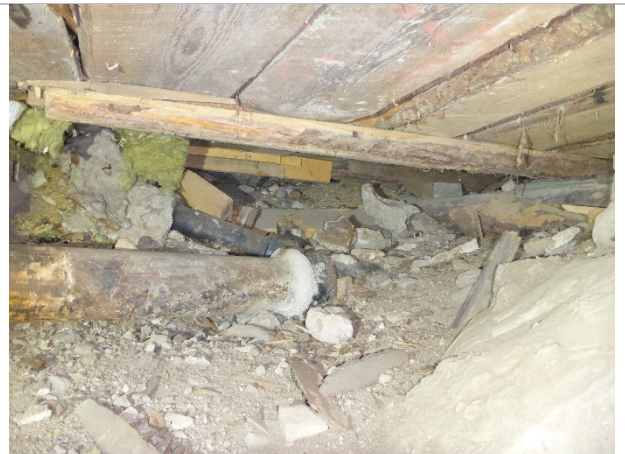
Torpargrund.

| Torpargrund: | Ej besiktningsbart. Endast mycket begränsat utrymme åtkomligt via matkällare i kök. |

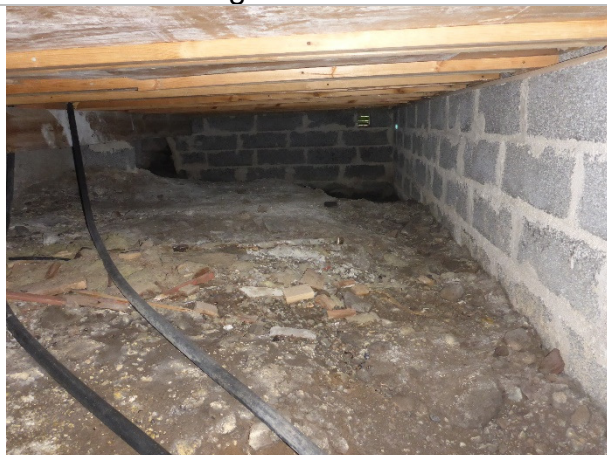
Krypgrund.

| Krypgrund: | Ej besiktningsbart. Endast begränsade delar synade vid ventil i sockel.<br>Mark med jord. Ej plastfolie.<br>Påväxt på mark.<br>Påväxt på blindbottenskivor. |

| 3.1 | I torpargrunder/krypgrunder kan det periodvis bli hög relativ fuktighet. Hög luftfuktighet i utrymmet medför risk för fuktrelaterade skador (fukt, mögel, röta, lukt) på bärlinor, blindbottenbrädor/skivor, bottenstockar, syllar etc. |

| 4.1 | Påväxt på mark och bottenbjälklag i krypgrund. |
| | Utredning som visat på orsak, omfattning och ev. åtgärder. |

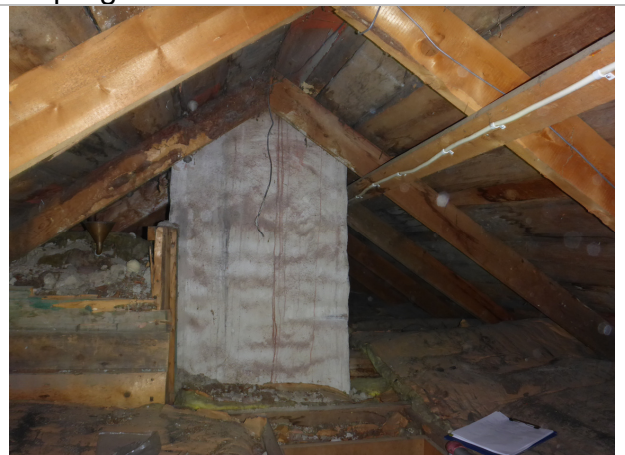
Vind.

| Vindsutrymme: | Bjälklag tilläggsisolerat. Ej monterat landgång.<br>Missfärgningar och fuktroskanter på virke.<br>Spår av insektsangrepp i virke.<br>Rinningsmärken på murstock.<br>Äldre vindstyp, begränsad ventilation. |

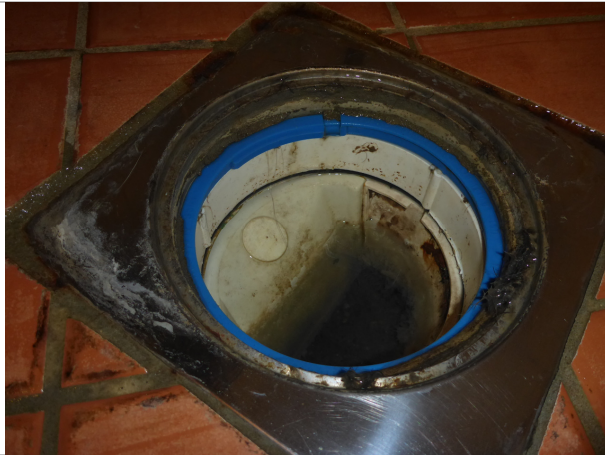
Dusch, golvvbrunn.

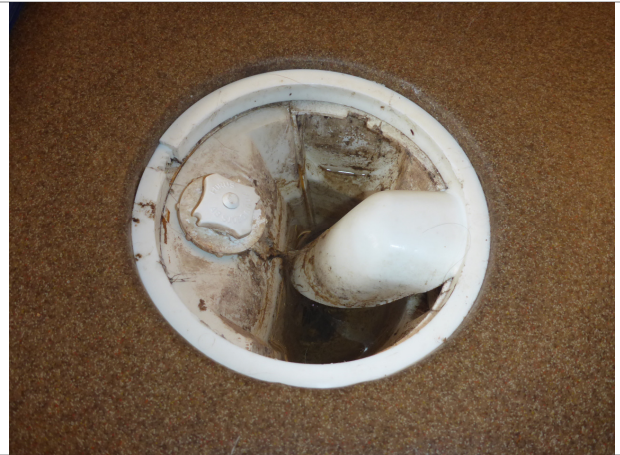
| Wc/duschrum: | <i>Golv: klinker. Väggar: kakel.</i><br>Avstånd mellan golvbrunn och vägg <20 cm.<br>Klämring i golvbrunn ansluter ej ner mot brunnsäte.<br>Golv med fogsläpp, sprickor och släppta plattor golv.<br>Bristfällig lutning i golv.<br>Rör genomföring i golv.<br>Rostig beredare.<br>Avloppsavsättning för tvättställ med rörövergång under golvnivå. |

Dusch, golvvbrunn.

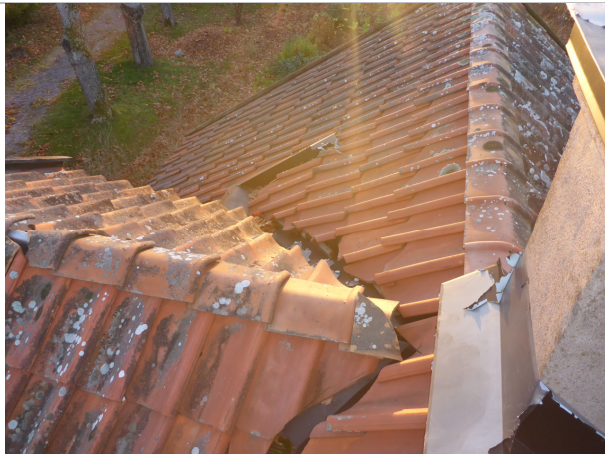
Yttertak.

| Yttertak: | <i>Ytterbeläggning med tegelpannor, underlag med panel och underlagspapp.</i><br>Flertal pannor trasiga.<br>Plåtbeslag vid skorsten med<br>Färgsläpp på plåtdetaljer.<br>Åldriga pannor, påväxt på pannor.<br>Nockpannor med dålig anliggning/glipar mellan<br>nockpannor och normalpannor.<br>Enkla/låga ströläkt.<br>Färgsläpp på vindskivor och vattbrädor.<br>Trånga vinkelrännor. Läkt blottade i vinkelrännor.<br>Lokal rötskada i takfotsläkt vid stege. |
