Uppdragsnummer 70236  
2025-013

## ÖVERLÅTELSEBESIKTNING

ÖVERHASSLA 7:1

Hasslavägen 15, 746 94 Häggeby

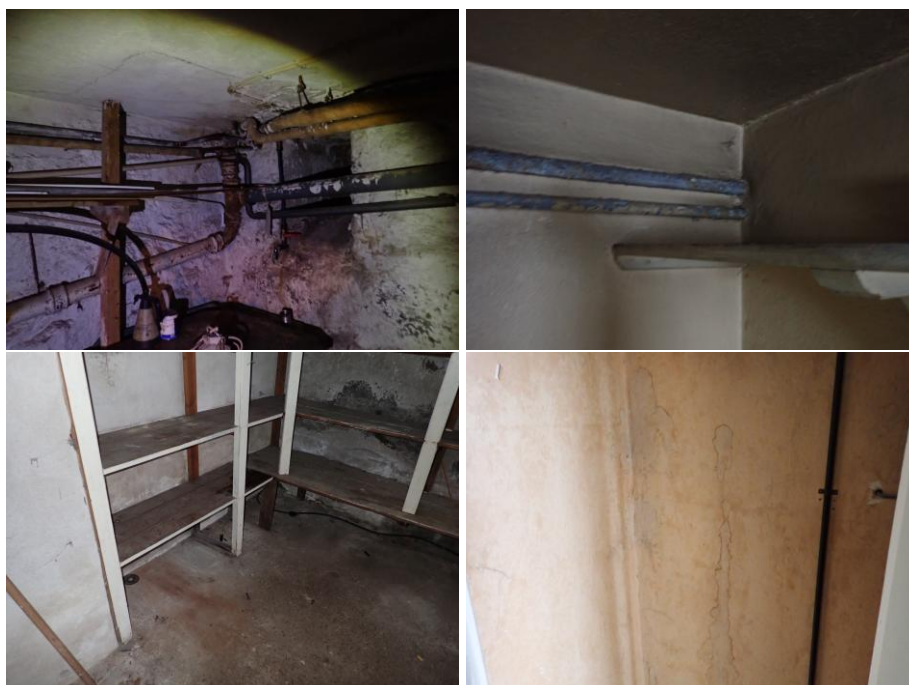
Allmänt

Små skador som förekommer på ytskikt och inredning orsakade av åldersskäl eller normalt slitage noteras inte särskilt här.  
Självdraagsventilation fungerar erfarenhetsmässigt dåligt och tilluftsdon saknas. Trädetaljer som ansluter mot golv och väggar i källarplanet är fuktpåverkade. Äldre vatten och avloppsinstallationer med uppvisat ålderslitage. Kontakt med fackman rekommenderas för att se över eventuella utbytesbehov. Uttorkade fuktrosor förekommer i flertalet garderober som ansluter mot rökgaskanaler/skorsten. Golv och väggar är allmänt sneda/ojämna.
