# VärderingsInstitutet & Löhman FastighetsKonsulter AB

## Utlåtande över ÖVERLÅTELSEBESIKTNING

Årsta 45:40  
Vitkålgatan 78B, 754 49 Uppsala

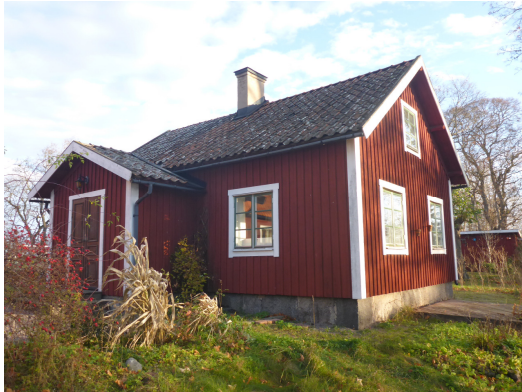
## BOSTADSBYGGNAD 2

| Fasader: | Panelvirke med färgsläpp och sprickor. |
| Fönster/dörrar: | Vissa fönster med färgsläpp på snickerier.<br>Ytterdörr med färgsläpp och sprickor. |

| Wc/duschrum: | <i>Golv: klinker. Väggar: kakel.</i><br>Avstånd mellan golvbrunn och vägg <20 cm.<br>Klämring i golvbrunn ansluter ej ner mot brunnsäte.<br>Golv med fogsläpp, sprickor och släppta plattor golv.<br>Bristfällig lutning i golv.<br>Rör genomföring i golv.<br>Rostig beredare.<br>Avloppsavsättning för tvättställ med rörövergång under golvnivå. |
